# Tilstandsrapport

Enebolig

Pauliveien 230, 3185 SKOPPUM

Rapportdato: 08.04.2026

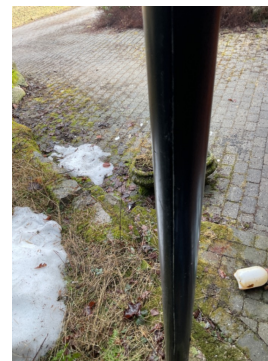
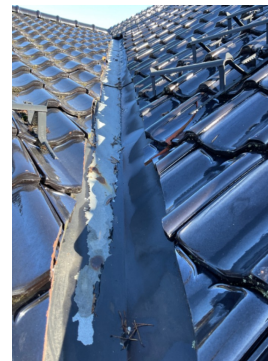
- Det er påvist avvik i beslagløsninger.
- Mer enn halvparten av forventet brukstid er passert på renner/nedløp/beslag.
- Det er påvist andre avvik:

Avflassing og rust forekommer. Forekommer frostsprengning i nedløp. Ved midtre pipe er det fuktmerker på loftet.

Overflater med rust og avflassing bør overflatebehandles for å hindre videre forringelse og forlenge levetiden på renner, nedløp og beslag. Frostsprengte nedløp bør byttes ut, da de kan ha lekkasjer som kan føre til fuktbelastning på andre bygningsdeler. Pipebeslag må sjekkes om dette kan være årsak til fuktmerker på loftet.

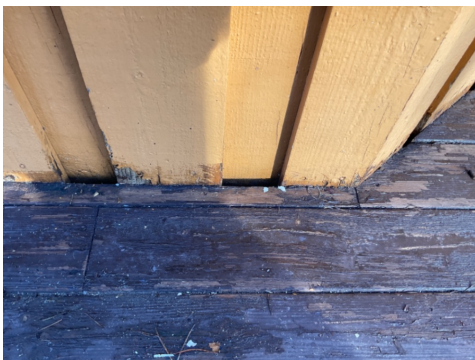
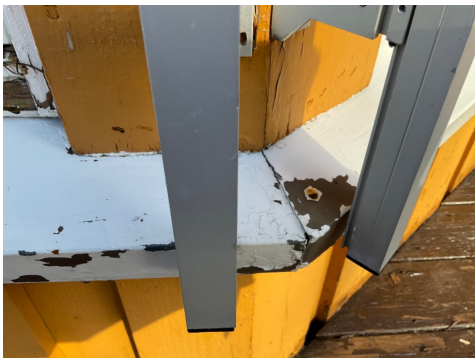
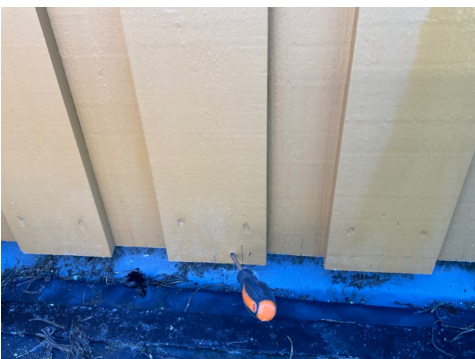
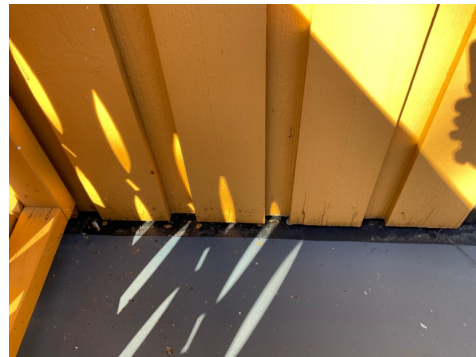
### TG 2 Veggkonstruksjon

- Det er ingen eller liten lufting i nedre kant av kledning mot grunnmur.
- Det er påvist spredte råteskader i bordkledningen.
- Det er påvist andre avvik:

- Råteskadet trekledning må skiftes ut.
- Andre tiltak:

Bytte kledningsbord med skader. Om mulig bedre utlufting dette der det er mulig. Dette for å forebygge muligheter for fukt og råteskader samt sikre sikre lengre levetid for kledning og tilstøtende konstruksjoner. Normalt skjer det ved omkledning/bytte av kledningen. Større spalter mellom beslag/vannbrett og kledning bør lages for å hindre mulighet for fuktskader. Større avstand fra verandabord og gulver. Videre undersøkelser anbefales for å avklare årsaken til skjolder på kjøkkengulvet, da dette kan indikere skjulte fuktproblemer.

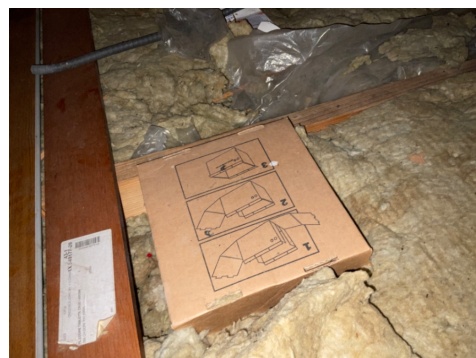
## TC 2 Takkonstruksjon/Loft

- Det er påvist avvik rundt gjennomføringer i takflaten.
- Det er påvist andre avvik:

Årsak til fukt ved pipe må undersøkes og utbedres for å unngå videre fuktskader og redusert levetid på undertak. Isolasjon bør legges over spottkasser for å hindre varmetap og redusere risiko for kondens og fuktskader. Årsak til skjevheter i himling i spisestue bør undersøkes nærmere, da dette kan indikere konstruksjonsmessige utfordringer som bør utbedres for å sikre byggets stabilitet.

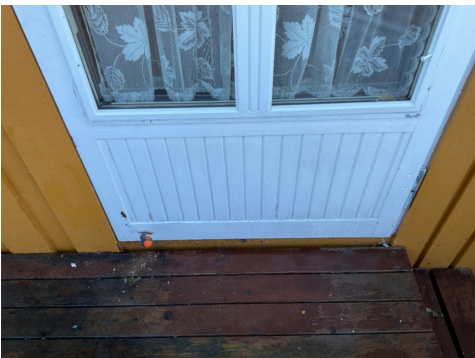
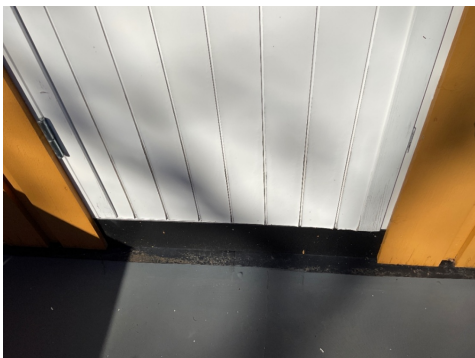
## TG 3 Dører - Kjøkken-soverom

Det er påvist dør(er) med fukt/råteskader.

Råte i dør til kjøkken og fuktskade i verandadør fra soverom.

- Døren(e) står foran utskiftning.

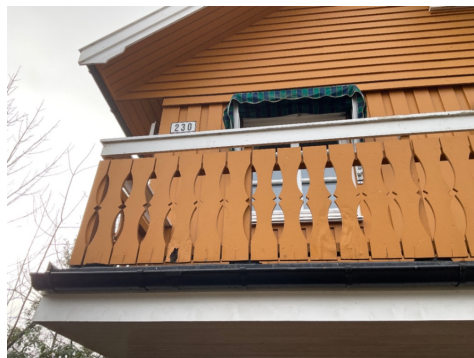
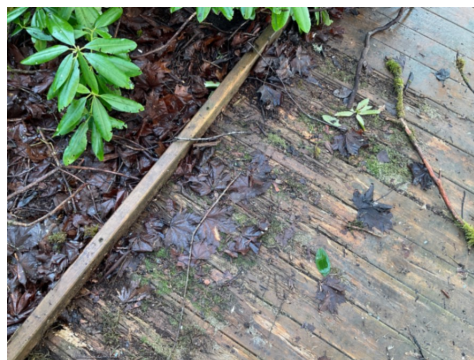
## TG 3 Balkonger, terrasser og rom under balkonger

Det er påvist fukt-/råteskader i konstruksjonen.

Råte og skjevheter i rekkverkene samt på platting mot øst. Skader også i enkelte verandabord. Stolper mot syd/kjeller er avsluttet under bakkenivå.

Råteskadet treverk og skadde verandabord bør skiftes ut, og rekkverkene bør rettes opp for å sikre stabilitet og sikkerhet. Stolper som er avsluttet under bakkenivå må frigjøres for å hindre mulige råteskader og redusere risiko for svekket bæreevne. Vedlikehold av overflater bør gjennomføres for å forlenge levetiden på konstruksjonen og redusere risiko for ytterligere skader.

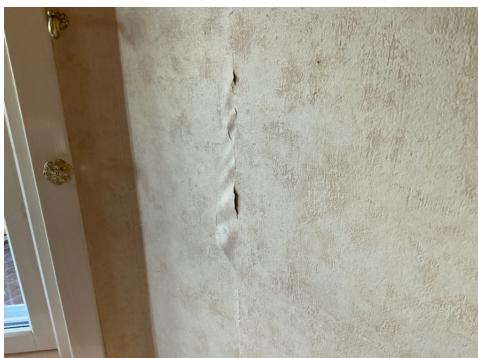
### TG 2 Overflater

Varierende slitasje på gulver. Forekommer noe merker og sprekker i skjøter. På kjøkken er det et par skjolder, ukjent årsak. Tilfeller av sprekker og rift i enkelte tapeter.(kjøkken).

Overflater fungerer slik de er. Oppgraderinger etter egne behov. Årsak til skjolder på kjøkken bør utredes. Se også p.t veggkonstruksjon.

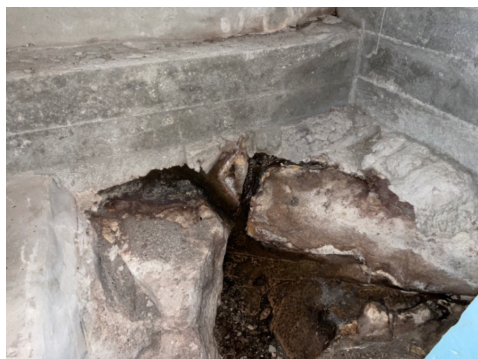
## TG 2 Krypjkjeller

Kommer noe fukt inn langs fjell.

Fukt langs fjell bør begrenses så langt det lar seg gjøre.

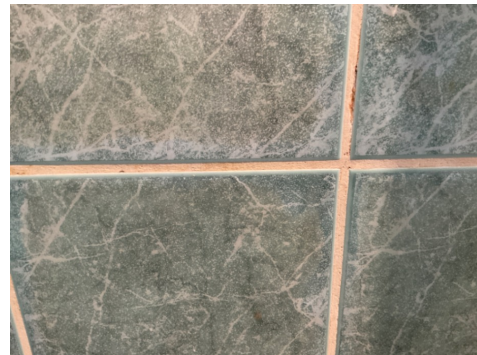
#### TG 2 Overflater vegger og himling

Sprekk i en flis. Forekommer svertesopp på elastiske fuger. Tilløp til bom der fliser er lagt på flis i dusjsonen. Terskel hindre fritt tilløp til sluk. Vann må da finne veien inn under badekar for å nå sluk nr 2.

Elastiske fuger bør byttes ut, og det bør vurderes å utbedre keramiske fuger med riss eller sprekker. Svertesopp bør fjernes, og årsaken til soppdannelsen bør kartlegges og utbedres for å hindre videre vekst. Konsekvens av manglende utbedring kan være at fukt trenger inn i konstruksjonen, noe som kan føre til fuktskader og ytterligere soppvekst.

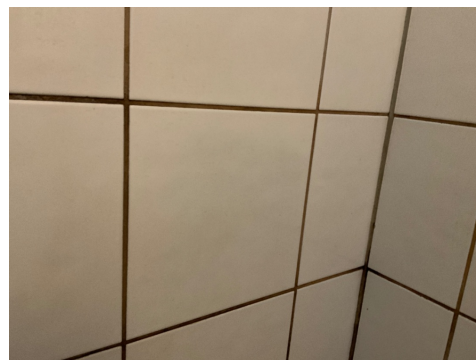
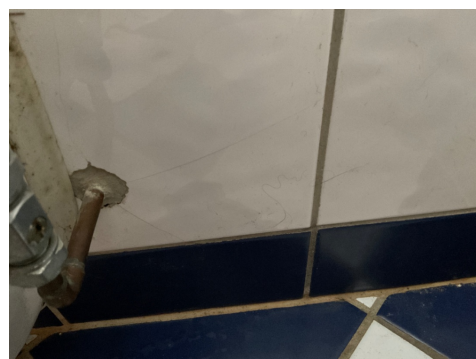
## TG 2 Overflater vegger og himling

Sprekk i en flis ved gjennomføring. Porøse og misfargede fuger i dusjsonen.

Porøse eller misfargede fuger i dusjsonen bør utbedres/byttes for å hindre vanninntrengning mot underliggende konstruksjoner.

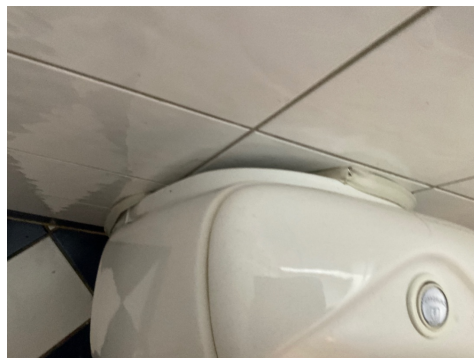
## ! TG 2 Sanitærutstyr og innredning

Mindre skader forekommer på innredning. Noe bevegelsen i toalettskål. Pakning mellom vegg og skål har forskjøvet seg noe.

Pakning mellom vegg og toalettsskål bør utbedres, og skruer til WC bør etterstrammes for å sikre stabilitet. Innredningen fungerer, men skader bør vurderes utbedret for å hindre ytterligere forringelse.

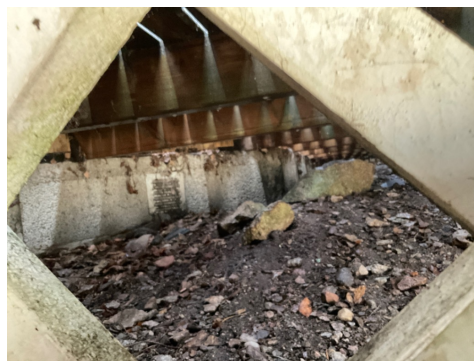
### ! TG 2 Grunnmur og fundamenter

Grunnmuren har sprekkdannelser.

Sprekk registret i mur garasje. Da deler av mur er skjult kan det ikke utelukkes andre sprekker. Lettklinkerblokker under karnapp mot nord er ikke pusset/slemmet.

Overflater bør pusset eller slemmes for å hindre fukt inntrenging. Dette er en anbefaling fra leverandør.

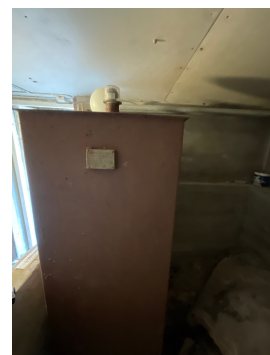
## TO 2 Oljetank

Det er ikke påvist tilfredsstillende lekkasjesikring på oljetank som er i bruk.

Da opplegg og brenner ikke lenger er i bruk, bør tanken tømmes og eventuelt fjernes for å unngå risiko for lekkasje og forurensning fra gjenværende brensel.
