Pauliveien 230, 3185 SKOPPUM

**Perfekt familiebolig med 2 bad,
stort kjøkken, 5 sov, 4 stuer,
kontor/bibliotek og stor garasje!
Praktisk planløsning!**

Nøkkelinformasjon

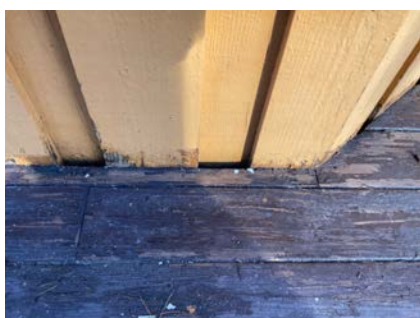
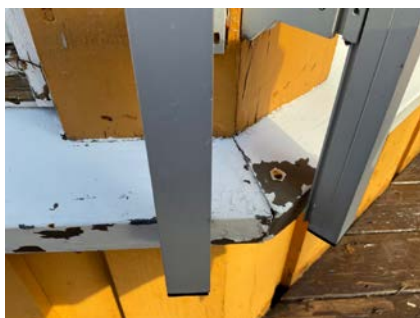
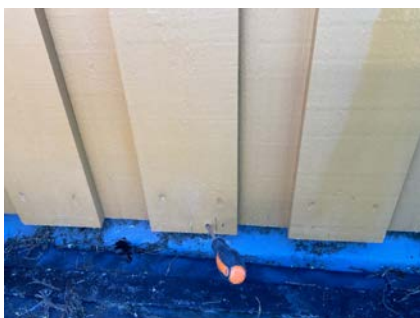
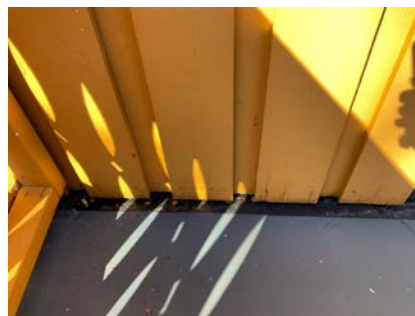
• Råteskader i bordkledningen kan fortsette å utvikle seg både i tiliggende bordkledning og til bakenforliggende veggkonstruksjon, dersom en ikke foretar tiltak.

Bytte kledningsbord med skader. Om mulig bedre utlufting dette der det er mulig. Dette for å forebygge muligheter for fukt og råteskader samt sikre sikre lengre levetid for kledning og tilstøtende konstruksjoner. Normalt skjer det ved omkledning/bytte av kledningen. Større spalter mellom beslag/vannbrett og kledning bør lages for å hindre mulighet for fuktskader. Større avstand fra verandabord og gulver. Videre undersøkelser anbefales for å avklare årsaken til skjolder på kjøkkengulvet, da dette kan indikere skjulte fuktproblemer.
