Tilstandsrapport

Boligbygg med flere boenheter

Gartner Moens vei 3 B, 1809 ASKIM

Befaringsdato: 18.04.2024

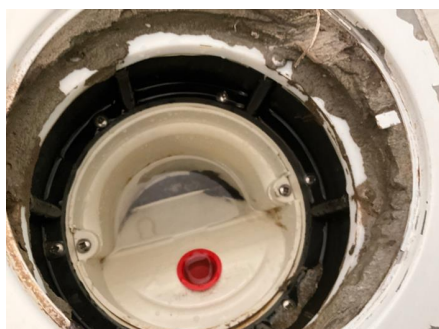
Vurdering av avvik:

- Det er påvist mangelfull/feil utførelse rundt rørgjennomføringer e.l. som gir fare for fukt i konstruksjonen i våtsone.
- Mer enn halvparten av forventet brukstid er passert på membranløsningen.
- Mer enn halvparten av forventet brukstid er passert på slukløsningen.

- Over halvparten av forventet brukstid på tettesjikt og sluk er passert, og det er usikkert om tettesjiktet er rustet for dagens bruk, med utstrakt dusjing og vannsøl. Tilstand forutsetter derfor tett dusjkabinett med avløp til sluket. Det er dog ingen garantier, og det er usikkert når tettesjikt må skiftes ut.

- Ikke påvist klemt membranløsning i sluket befaringsdagen. Jevnlig rensing av sluket er viktig. Feil i tetting rundt sluket er den største årsaken til lekkasjer fra bad. Det er derfor viktig at ikke vannet blir stående over vannlåsen i sluket.

- Sluket må sjekkes og rengjøres jevnlig.
- Installering av tett dusjkabinett anbefales.
- Løsningen/utførelsen rundt rørgjennomføringer gir fare for fukt inn i konstruksjoner.
- Overvåk tilstanden jevnlig. For å få tilstandsgrad 0 eller 1 må tettesjiktet skiftes ut, men tidspunktet for når dette er nødvendig er vanskelig å si noe om.

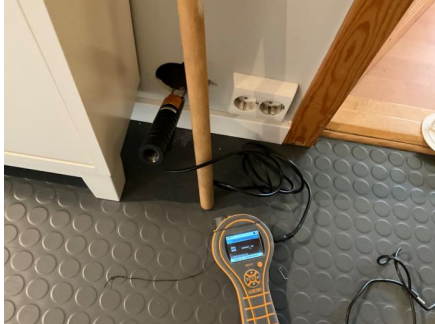
Hulltaking er foretatt, uten å påvise unormale forhold.
