Tilstandsrapport

Boligbygg med flere boenheter

Vøyensvingen 2, 0458 OSLO

Befaringsdato: 10.03.2025

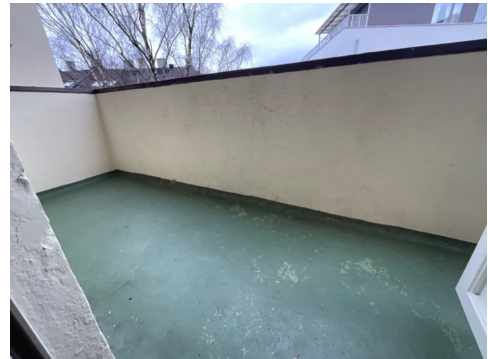
TG 2 Balkonger, terrasser og rom under balkonger

- Rekkverket er for lavt i forhold til dagens krav til rekkverkshøyder.
- Det er avvik:

Noe avflassing av maling mm.

- Det er ikke krav om utbedring av rekkverkshøyde opp til dagens forskriftskrav.

Noe fremtidig vedlikehold må forventes.

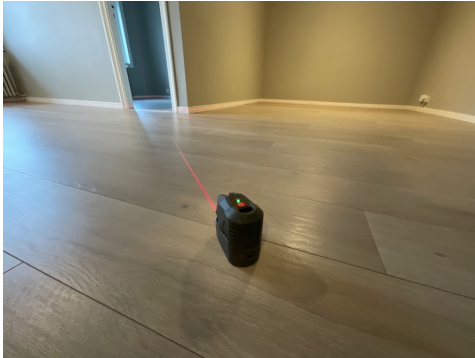
TG 2 Etasjeskille/gulv mot grunn

- Målt høydeforskjell på mellom 10 - 20 mm innenfor en lengde på 2 meter. Tilstandsgrad 2 gis med bakgrunn i standardens krav til godkjente måleavvik.

Nivellering stue/kjøkken + soverom, avvik ca. 10-20 mm

- For å få tilstandsgrad 0 eller 1 må høydeforskjeller rettes opp. Ytterligere undersøkelser må foretas for å få kartlagt omfanget for utbedring.

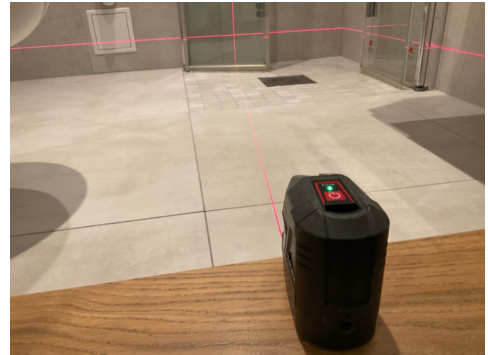
TG 2 Overflater Gulv

Gulvet er flislagt. Rommet har elektriske varmekabler. Fall mot sluk er målt til ca. 10 mm.

- Det er påvist at noen fliser har bom (hulrom under).

- Det er ikke behov for utbedringstiltak.

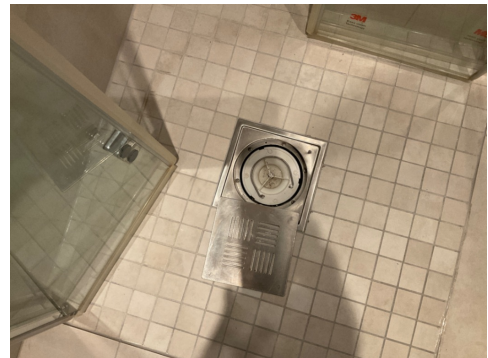
TG 1 Sluk, membran og tettesjikt

Det er plastsluk og ukjent tettesjikt/membran.

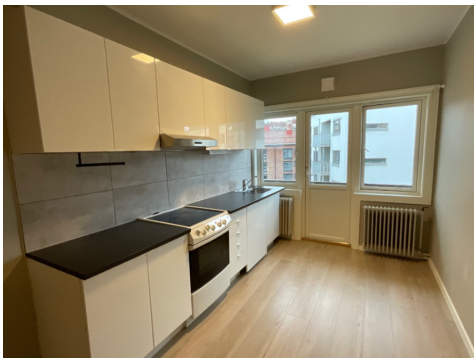
TG 2 Overflater og innredning

Noen sår og slitasje på innredning i og benkeplate.

Noe fremtidig vedlikehold må forventes.

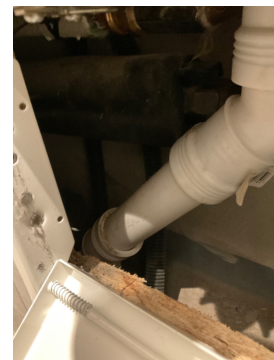
TG 2 Vannledninger - 2

Innvendige vannledninger er av jern.

- Tidspunkt for utskiftning av vannledninger nærmer seg.
- I forbindelse med oppgradering av våtrom vil det være naturlig med utskiftning av rør.

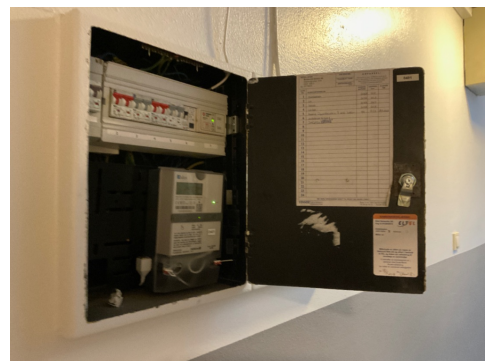
! TG 2 Elektrisk anlegg

10. Er det tegn på at kabelinnføringer og hull i inntak og sikringssskap ikke er tette, så langt dette er mulig å sjekke uten å fjerne kapslinger?
Nei
11. Finnes det kursfortegnelse, og er den i samsvar med antall sikringer?
Ja
12. Foreta en helhetsvurdering av det elektriske anlegget, dets alder, allmenne tilstand og fare for liv og helse. Bør det elektriske anlegget ha en utvidet el-kontroll?
Ja Det anbefales at anlegget kontrolleres av autorisert foretak.
