Tilstandsrapport

Enebolig

Sætermoveien 36 , 9309 FINNSNES

Befaringsdato: 12.08.2024

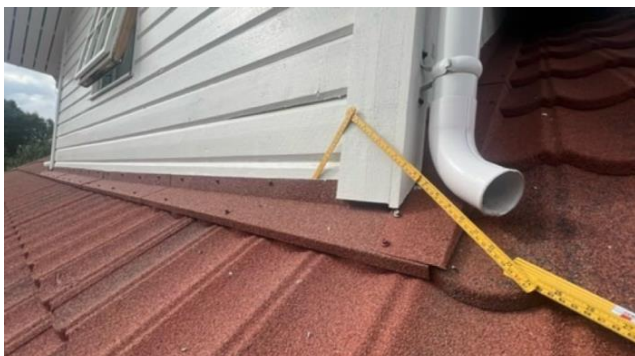
Utette beslag kan føre til at vann driver inn til skjulte deler av konstruksjonene.

Eksempel på feil beslagsløsning.

- Beslag må skiftes ut.

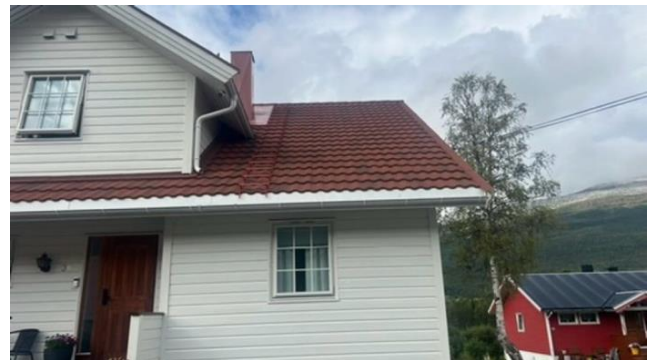
Manglende snøfangere kan føre til skader på mennesker, dyr og utstyr.

Eksempel på manglende snøfangere.

Kostnadsestimat: 10 000 - 50 000

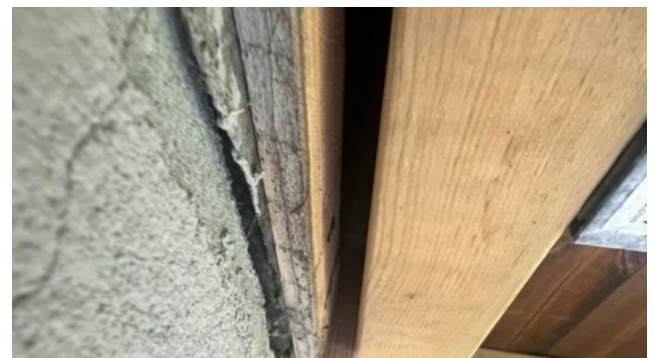
manglende musesperre.

- Musesperre må etableres.

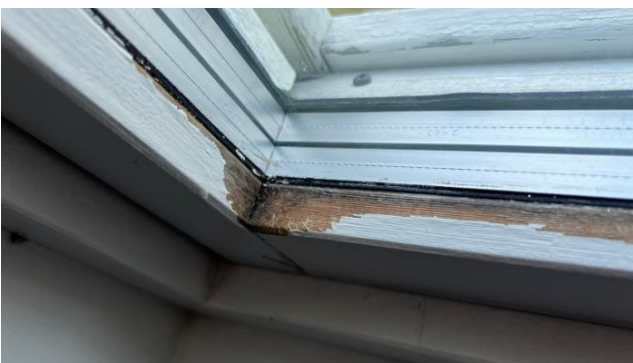
- Det er påvist at enkelte vinduer er vanskelig å åpne/lukke.
- Det er påvist avvik rundt innsettsdetaljer.
- Det er påvist tegn på innvendig kondensering av enkelte vindusglass.
- Karmene i vinduer er slitte og det er sprekker i treverket.

- Andre tiltak:
- Kondensering på enkelte glass har medført fuktskader i treverk som kan medføre utskiftningsbehov av enkelte vinduer.

Fuktmerker i vinduskarm

Jeg anbefaler å skifte pakninger på åpningsvinduer. Dette vil redusere opplevd trekk i vinduene.

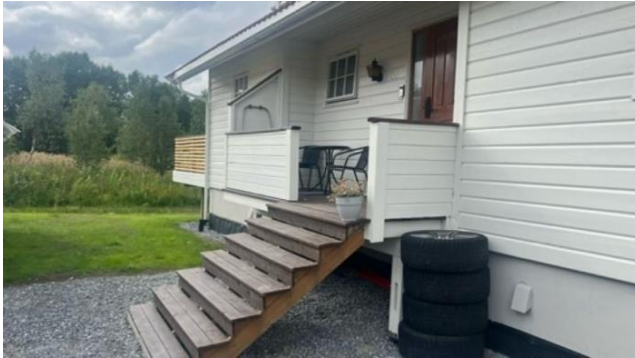
Feil ved rekkverk øker risiko for fall med personskader.

Det er ikke montert rekkverk på trappen.

- Rekkverk må monteres for å lukke avviket.

Kostnadsestimat: 10 000 - 50 000

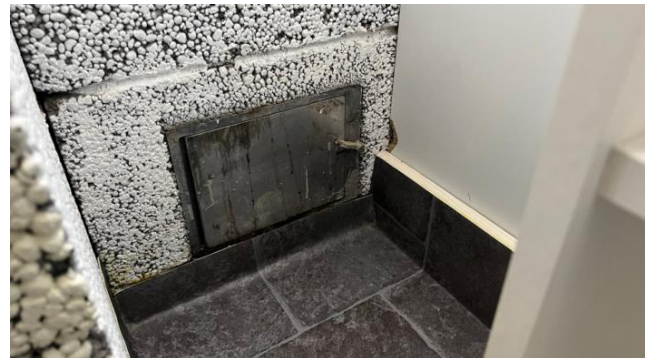
Boligen har elementpipe, vedovn og sotluke. På befaringstidspunktet er pipen på loftet innkledd og det mangler sotlukestein. MAd's Håvar Larsen opplyser per e-post at avviket vil bli lukket iht. pålegget som ble gitt av Senja brann og feiervesen ved tilsyn i boligen 2023 før avhending. Om avviket ikke lukkes vil pipen ha tilstandsgrad 3, med et kostnadsestimert for å lukke avviket til 10.000kr

Sotluke er plassert for nær brennbart materiale. Det skal monteres sotlukestein i følge eier.

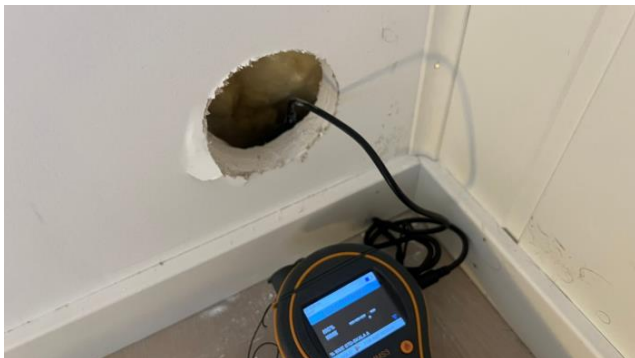
Veggene er bygget opp med utforing og plateledning. Det er registrert bruk av dampsperre på vegg under terreng. Dette er en byggefeil som magasinerer fukt mellom dampsperre og murvegg. Dette gir stor risiko for skader på utforede deler av vegg.

Det skal ikke oppstå kondens eller fuktinntrengning som kan skade bygningskonstruksjonene eller påvirke inn klimaet negativt. For å redusere faren for fuktskader er det viktig med riktige konstruksjoner mot grunnen og lav luftfuktighet i rommene. Tiltak for å oppnå lav luftfuktighet er god ventilasjon og oppvarming. På oppføringsstidspunktet til boligen var rutiner for dampsperre i grunnen ikke tilstrekkelig innarbeidet blant utførende, samt at materialkvaliteten på produktene var lav. Det viser seg ofte ved boliger oppført i dette tidsrommet at betonggulv i boliger kan ha kapillært oppsug fra grunnen. Utforede vegger under terreng er en risikokonstruksjon hvor vi ofte ser skader.

Fuktmåling i vegg under terreng.

Det må gjøres jevnlig kontroll av forhold knyttet til utforede vegger og gulv under terreng. Utforede vegger under terreng er en risikokonstruksjon hvor vi ofte ser skader.

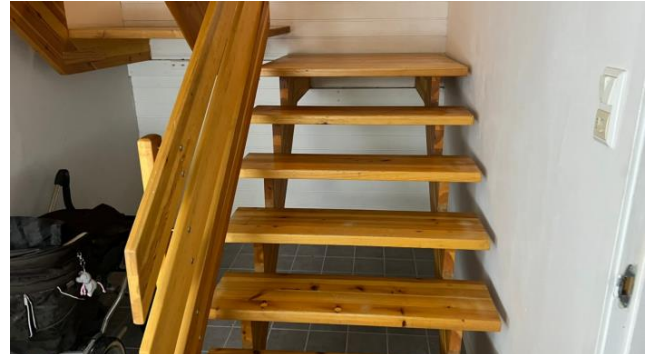
Trapper har avvik med håndløpere og åpninger mellom trinn og i rekkverket.

Det anbefales at rekkverket skiftes på trappen. Det må monteres stusstrinn eller annen begrensning slik at lysåpninger mellom trinnene tilfredsstillt forskriftskrav. Det må monteres håndløper på veggene. Konsekvensen av de påviste avvikene er økt risiko for fall/personskader.

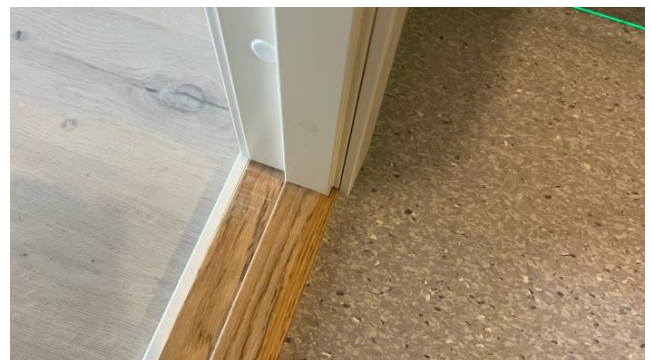
- Det er påvist avvik som tilsier at det bør foretas tiltak på enkelte dører.

Eksempel på dør med justeringsbehov

- Enkelte dører må justeres.

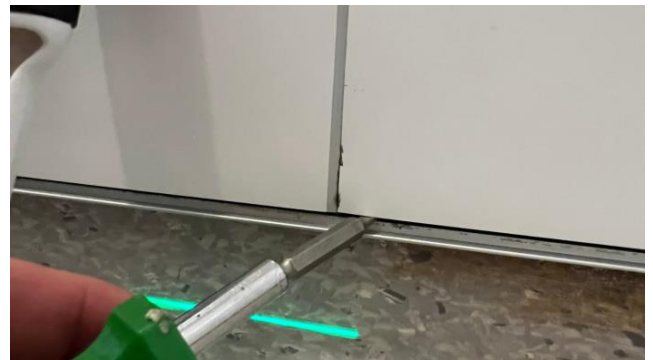
Feil membran/tettesjikt på veggene vil gi fuktskader i skjulte deler av veggkonstruksjonen. Som et midlertidig tiltak kan dusjkabinett monteres, dette vil redusere risiko for skader, men ikke utbedre avviket. Det må monteres nye veggplater ihht. leverandørens anbefaling. Ved fjerning av veggoverflatene bør tilstanden og alderen for gulvbelegget vurderes slik at også dette eventuelt skiftes om nødvendig. Veggoverflater må ikke utsettes for fritt vann slik de fremstår i dag.

Løse veggplater

Kostnadsestimat: 100 000 - 300 000

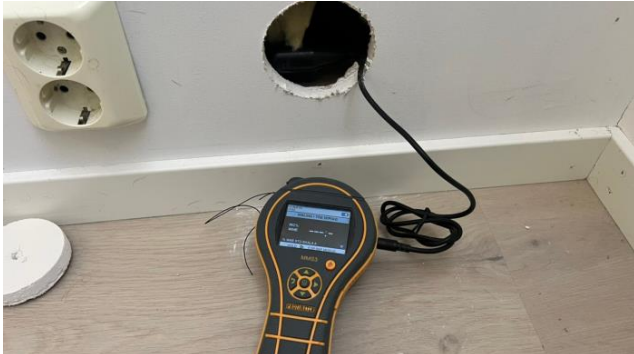
Hulltaking er foretatt uten å påvise unormale fuktforhold. Hulltaking er foretatt fra sovealkoven. Fuktkvotemåling (vekt%) i konstruksjonen ble målt til 0.

Fuktmåling inn mot dusjnisen

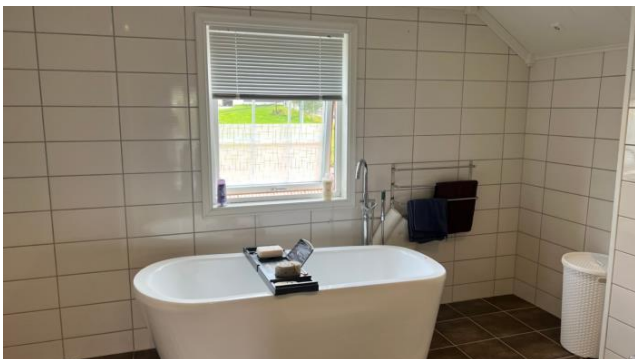
- Det er vindu/dør med ikke fuktbestandige materialer i våtsonen (ved vask, dusj, badekar, osv.), løsningen eller byggematerialet er uegnet

Vinduet i våtsonen er ikke beskyttet eller har fuktbestandige materialer.

- Uegnede materialer må fuktbeskyttes/utskiftes.

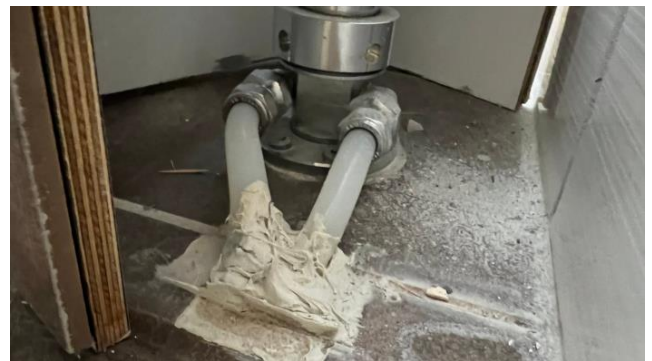
- Det er påvist mangelfull/feil utførelse rundt rørgjennomføringer e.l. som gir fare for fukt i konstruksjonen i våtsonen.

Det er ikke mansjetter på rørgjennomføringer i gulvet.

Det må foretas fuging av rørgjennomføringer for å sikre tett vegg. Det vil ikke være mulig å montere mansjetter på gulvet ved vanntilførselen til baldebatteriet til badekaret.

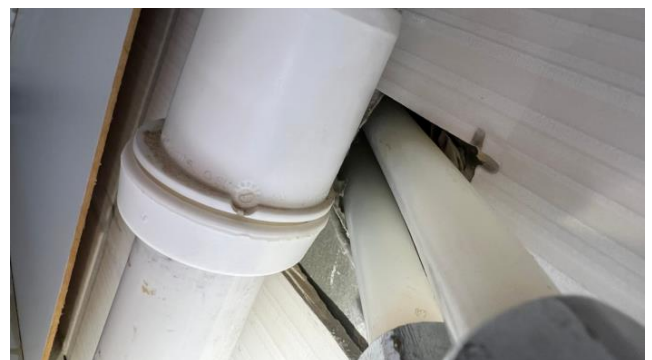
Det er ikke mansjetter på rørgjennomføringer i vegg.

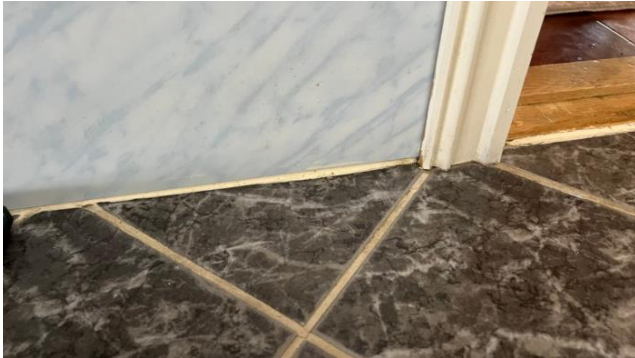
Det er gjort fuksøk, jeg ikke funnet negative fuktindikasjoner. Dusjkabinettet er helt avgjørende for at det ikke har oppstått fuktskader i rommet.

Feilmontering av baderomsplater

Rommet må oppgraderes/renoveres før daglig bruk for å redusere risiko/omfang av skader. Ved å utsette gulv og vegger for vann kan det oppstå sopp og råteskader i skjulte deler av konstruksjonen.

Kostnadsestimat: 100 000 - 300 000

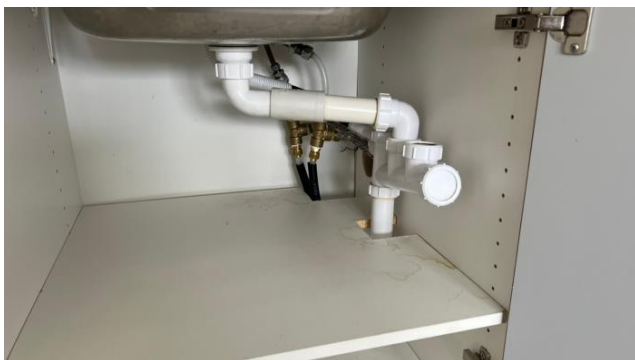
- Det er påvist fuktskjolder/svelling i bunnplate i benkeskap.

Fuktskjolder i benkeskapet

- Det er ikke behov for utbedringstiltak.

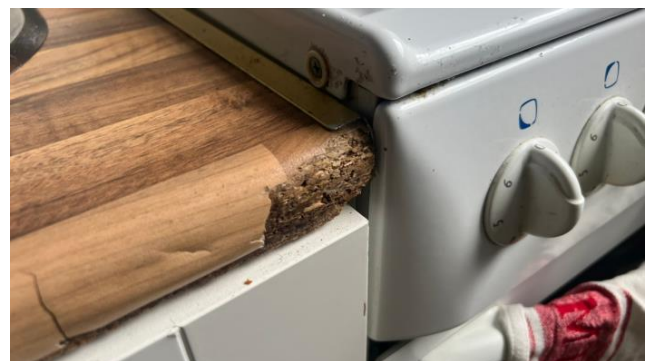
- Det er påvist skader på overflater/kjøkkeninnredning utover normal slitasjegrad.
- Det er påvist fuktskjolder i overflater.

Eksempel på skade på kjøkkeninnredningen

- Overflater må utbedres eller skiftes.

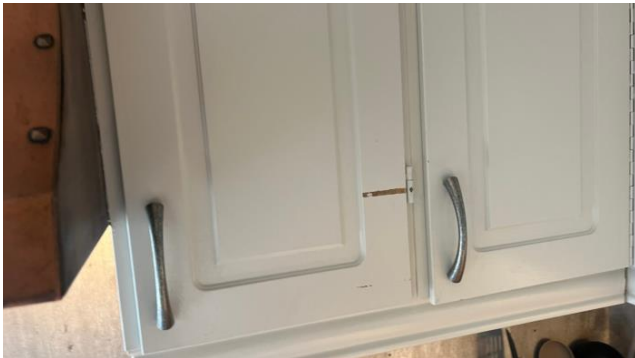
- Det er påvist skader på overflater/kjøkkeninnredning utover normal slitasjegrad.

Eksempel på slitasje

- Det er ikke behov for utbedringstiltak.
