Sætermoveien 36, 9309 FINNSNES

Innholdsrik enebolig på Aspelund med garasje, fire soverom, to stuer og to bad - mulighet for utleie.

Befaringsdato: 12.08.2024

Tilstandsrapport

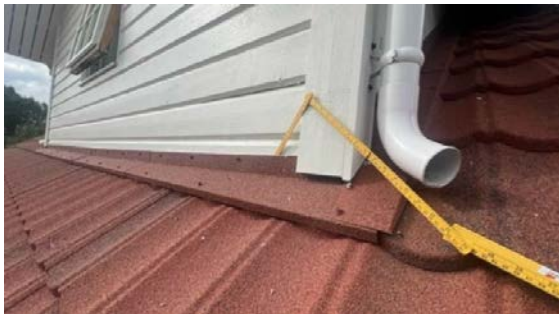
- Beslag må skiftes ut.

Utette beslag kan føre til at vann driver inn til skjulte deler av konstruksjonene.

Eksempel på feil beslagsløsning.

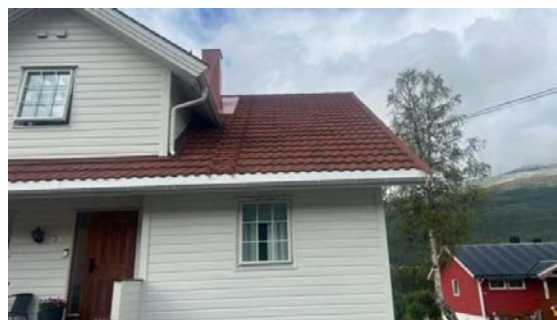
Manglende snøfangere kan føre til skader på mennesker, dyr og utstyr.

Eksempel på manglende snøfangere.

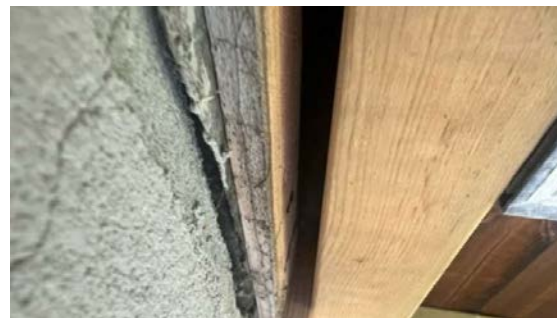
manglende musesperre.

- Musesperre må etableres.

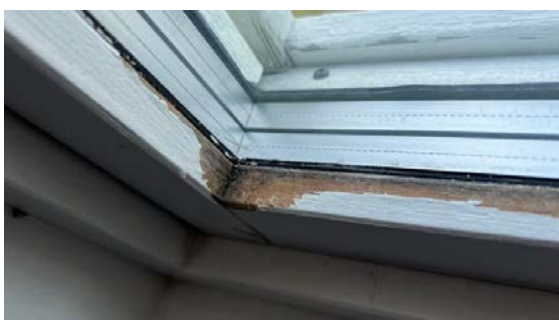
Fuktmerker i vinduskarm

Jeg anbefaler å skifte pakninger på åpningsvinduer. Dette vil redusere opplevd trekk i vinduene.

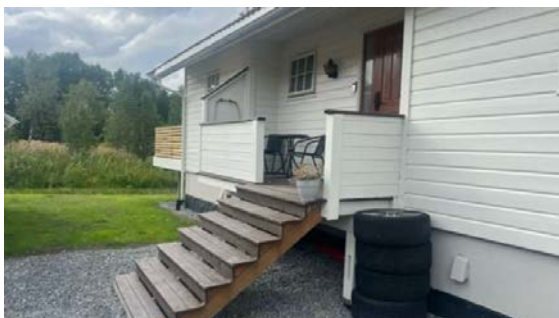
Det er ikke montert rekkverk på trappen.

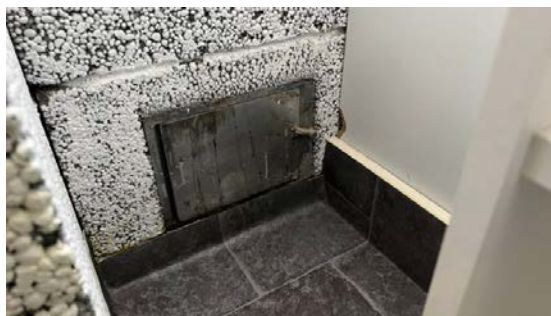
Boligen har elementpipe, vedovn og sotluke. På befaringstidspunktet er pipen på loftet innkledd og det mangler sotlukestein. MAdS Håvar Larsen opplyser per e-post at avviket vil bli lukket ihht. pålegget som ble gitt av Senja brann og feiervesen ved tilsyn i boligen 2023 før avhending. Om avviket ikke lukkes vil pipen ha tilstandsgrad 3, med et kostnadsestimat for å lukke avviket til 10.000kr

Sotluke er plassert for nær brennbart materiale. Det skal monteres sotlukestein i følge eier.

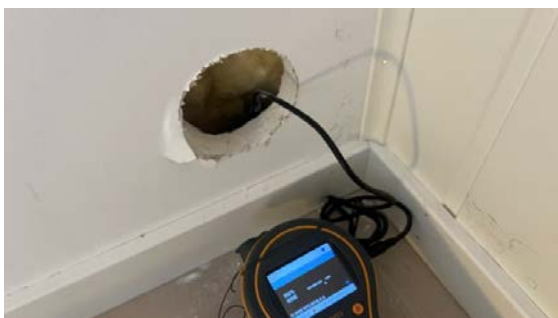
Det er registrert bruk av dampsperre på vegg under terreng. Dette er en byggefeil som magasinerer fukt mellom dampsperre og murvegg. Dette gir stor risiko for skader på utforede deler av veggen.

Fuktmåling i vegg under terreng.

Det må gjøres jevnlig kontroll av forhold knyttet til utforede vegger og gulv under terreng. Utforede vegger under terreng er en risikokonstruksjon hvor vi ofte ser skader.

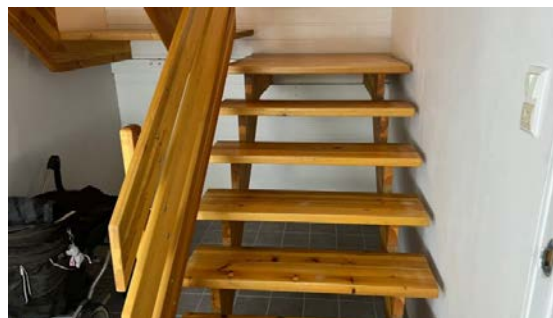
Trapper har avvik med håndløpere og åpninger mellom trinn og i rekkverket.

Det anbefales at rekkverket skiftes på trappen. Det må monteres stusstrinn eller annen begrensning slik at lysåpninger mellom trinnene tilfredsstiller forskriftskrav. Det må monteres håndløper på veggene. Konsekvensen av de påviste avvikene er økt risiko for fall/personskader.

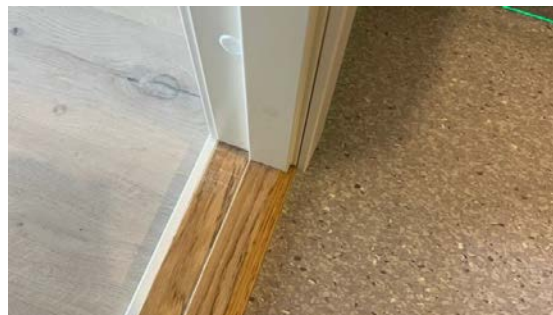
Eksempel på dør med justeringsbehov

- Enkelte dører må justeres.

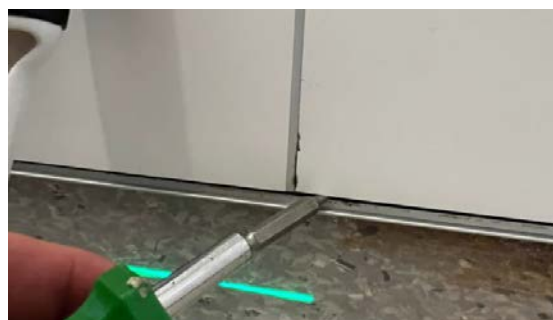
Feil membran/tettesjikt på veggene vil gi fuktskader i skjulte deler av veggkonstruksjonen. Som et midlertidig tiltak kan dusjkabinett monteres, dette vil redusere risiko for skader, men ikke utbedre avviket. Det må monteres nye veggplater ihht. leverandørens anbefaling. Ved fjerning av veggoverflatene bør tilstanden og alderen for gulvbelegget vurderes slik at også dette eventuelt skiftes om nødvendig. Veggoverflater må ikke utsettes for fritt vann slik de fremstår i dag.

Løse veggplater

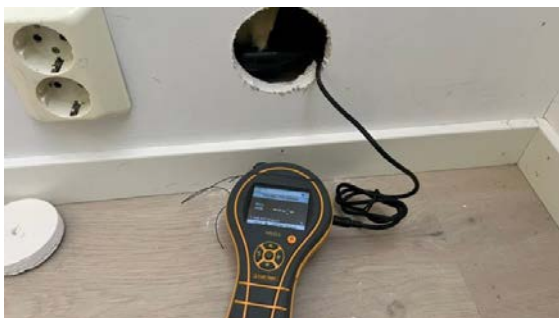
Hulltaking er foretatt uten å påvise unormale fuktforhold. Hulltaking er foretatt fra sovealkoven. Fuktkvotemåling (vekt%) i konstruksjonen ble målt til 0.

Fuktmåling inn mot dusjnisjen

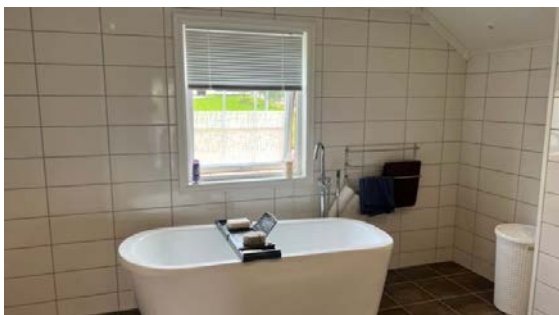
! **Våtrom > Loft > Bad > Overflater vegger og himling** [Gå til side](#)
Det er vindu/dør med ikke fuktbestandige materialer i våtsonen (ved vask, dusj, badekar, osv.), løsningen eller byggematerialet er uegnet

Vinduet i våtsonen er ikke beskyttet eller har fuktbestandige materialer.

- Uegnede materialer må fuktbeskyttes/utskiftes.

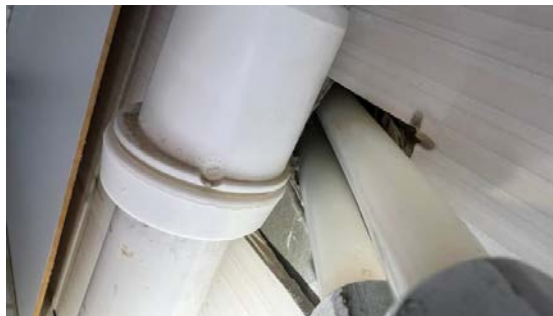
! **Våtrom > Loft > Bad > Sluk, membran og tettesjikt** [Gå til side](#)
Det er påvist mangelfull/feil utførelse rundt rørgjennomføringer e.l. som gir fare for fukt i konstruksjonen i våtzone.
Rørgjennomføringer til servant er utette.

Det er ikke mansjetter på rørgjennomføringer i veggen.

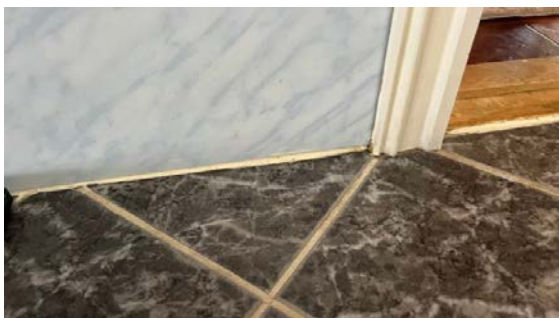
Feilmontering av baderomsplater

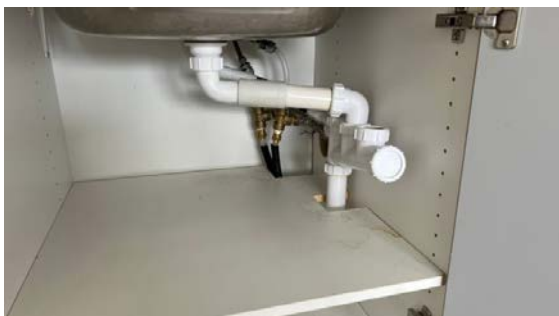
Fuktskjolder i benkeskapet

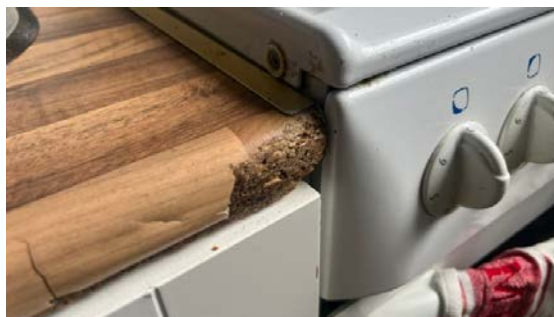
Eksempel på skade på kjøkkeninnredningen

- Overflater må utbedres eller skiftes.

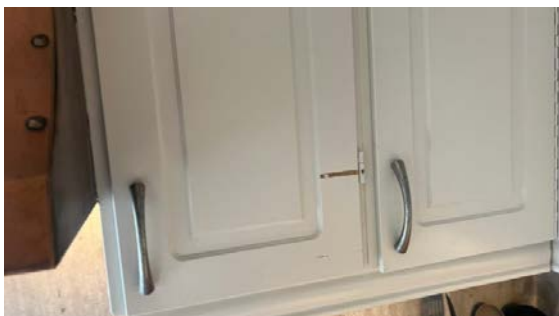
Eksempel på slitasje

- Det er ikke behov for utbedringstiltak.
