# Tilstandsrapport

📍 Båhusveien 12, 0573 OSLO

# gnr. 83, bnr. 155, snr. 12

Rapportdato: 14.09.2025

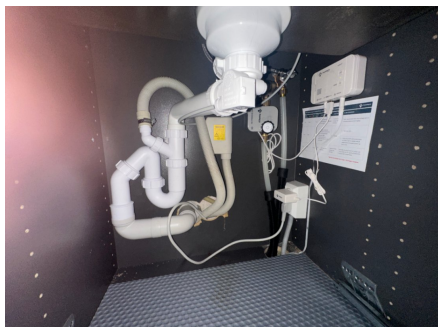
Røropplegg i kjøkkenbenk med Waterguard

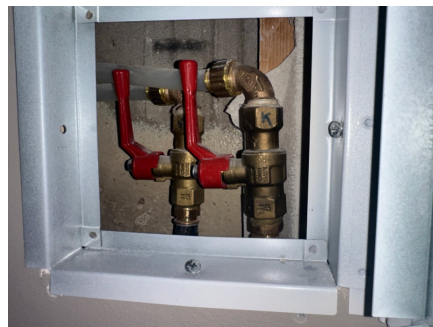
Stoppekran plassert i luke på soverom
