# Tilstandsrapport - NS 3600

**Mårstien 8**

**4844 Arendal**

**Opprettet: 28.03.2025**

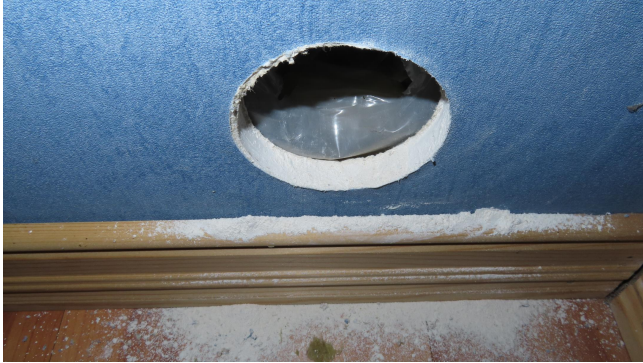
**TG 2****Konstruksjoner (tilfarergulv, himling og vegger)**

Hulltaking utført i bunn av vegg øst inne i mellomgangen.

Vegger er påforet med isolasjon, plast og plater. Fukt målt i mur er over akseptabel grense, er relatert til utvendig drenering.

Hulltaking.

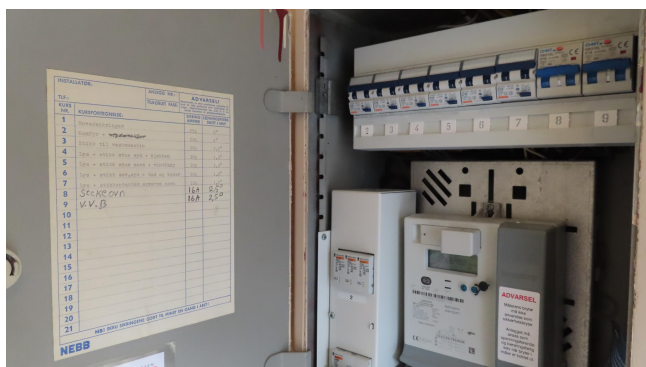
Sikringsskap montert i vindfang på vegg nord.  
Hovedsikring 25 ampere, 8 kurser.

Sikringsskap.
