# Tilstandsrapport

Boligbygg med flere boenheter

Åkersgata 5 C, 6600 SUNNDALSØRA

Befaringsdato: 30.05.2025

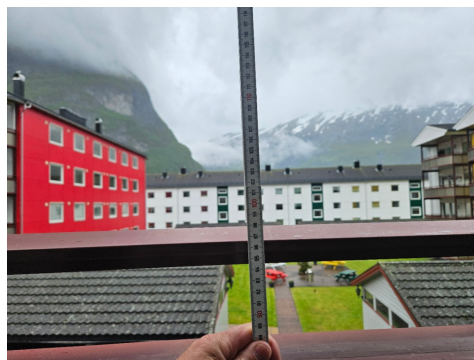
Rekkverk er målt til ca.98 cm

- Det er ikke krav om utbedring av rekkverkshøyde opp til dagens forskriftskrav.

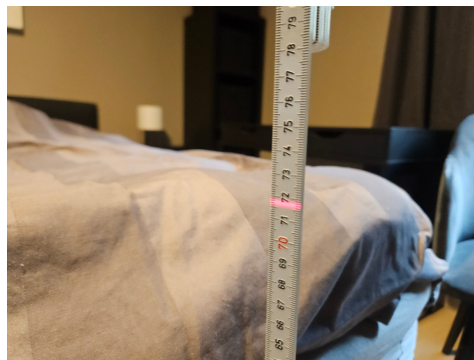
- Det er målt høydeforskjell på mellom 15-30 mm gjennom hele rommet. Tilstandsgrad 2 gis med bakgrunn i standardens krav til godkjente måleavvik.

- For å få tilstandsgrad 0 eller 1 må høydeforskjeller rettes opp. Det vil imidlertid sjelden være økonomisk rasjonelt som et enkeltstående tiltak i en bolig som dette. Dersom boligen en gang skal renoveres, kan man vurdere slike tiltak.

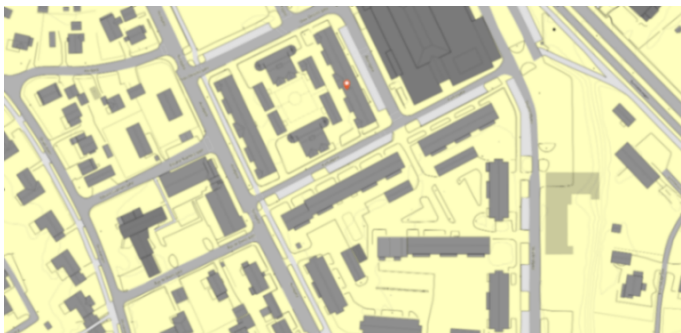
Ifølge Nasjonalt aktsomhetskart for radon (Direktoratet for strålevern og atomtryggleik) har området moderat til lav forekomst av radon. Det foreligger ikke målerapport.

- Det bør gjennomføres radonmålinger.

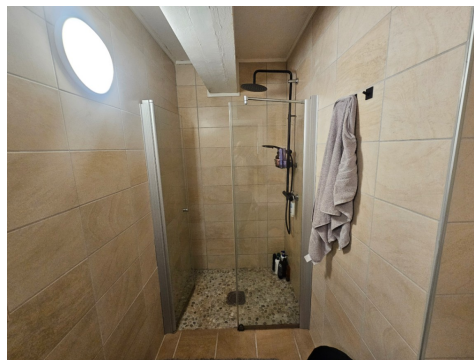
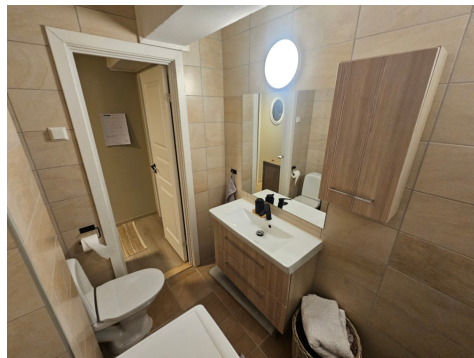
Svertesopp bygger seg lett opp i fuktig miljø.

- Gjennomføre ytterligere undersøkelser og foreta utbedring av skade.

Ventileringen (vifte bør renses/kontrolleres). Ventil i leiligheten bør være åpne og badet bør tørkes godt ut etter bruk.

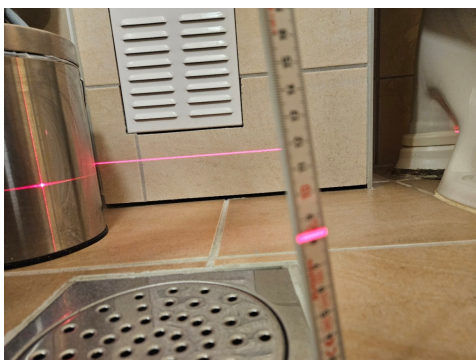
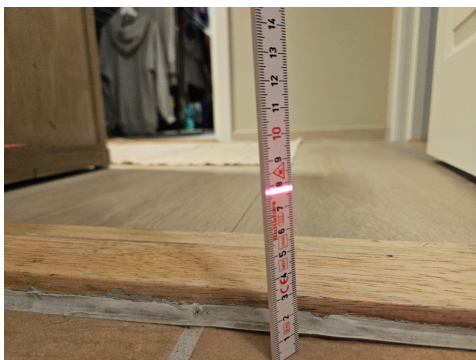
ca5 mm.fall til sluk for lekkasjevann ved dør/toalett.

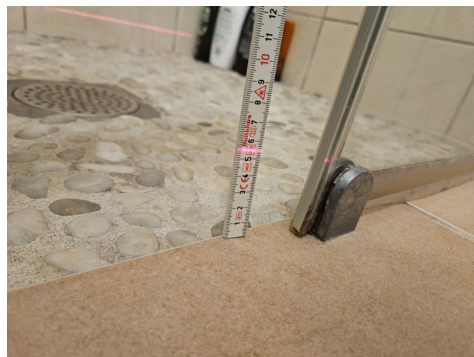
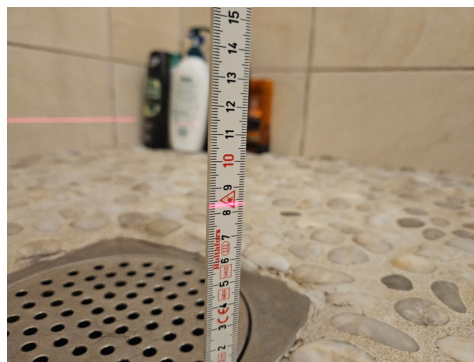
ca28 mm. fall til sluk i nisje.

- Overvåk konstruksjonen jevnlig. For å få tilstandsgrad 0 eller 1 må løsningen utbedres, men tidspunktet for når dette er nødvendig er vanskelig å si noe om.
- Feil montering av sluk og klemring øker risikoen for vannlekkasjer. Dette kan føre til fuktskader i underliggende konstruksjoner.
- Usikker løsning rundt klemring gir økt risiko for at vann kan trenge ned mellom membranen og sluket. Dette kan føre til lekkasje og fuktskader i underliggende konstruksjoner over tid.

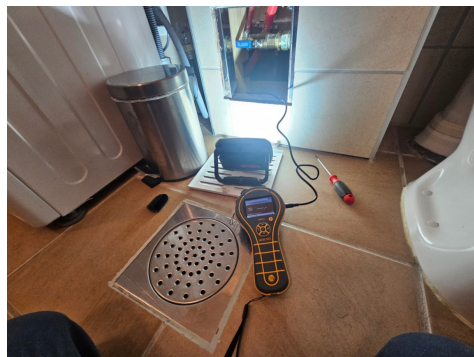
Hulltaking er foretatt og ingen unormale forhold er avdekt. Hulltaking er en stikk kontroll ett sted. Kontrollen kan ikke utelate fuktskader andre steder i rommet.

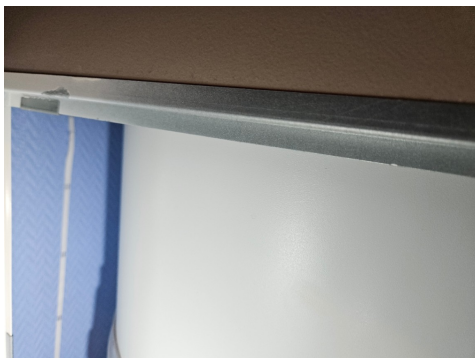
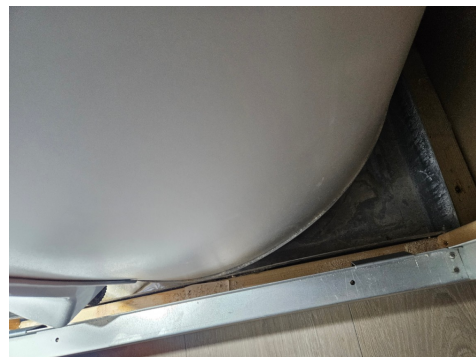
Varmtvannstanker bør plasseres i rom med sluk. Som minste tiltak er tanken plassert i avrenningskar og er montert med lekkasjestopp.

Tanken og vannstoppsystemet bør kontrolleres jevnlig.

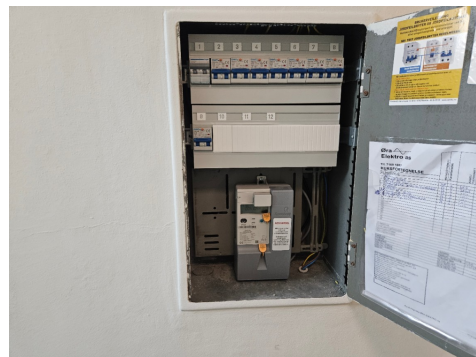
Takstmann er ikke EL fagmann og deler av anlegget er skjult. På generelt grunnlag anbefaler DSB(Direktoratet for Sikkerhet- og Beredskap) kontroll av EL anlegg hvert 5. år. Kostnadsestimat i rapporten her, er for en EL-kontroll og hensyntar ikke eventuelle fremtidige påkostninger for utbedring av eventuelle avvik.
