# Tilstandsrapport

Fritidsbolig

Årossanden 4 P, 4640 SØGNE

Befaringsdato: 21.05.2025

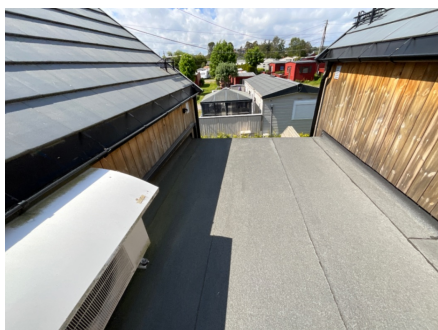
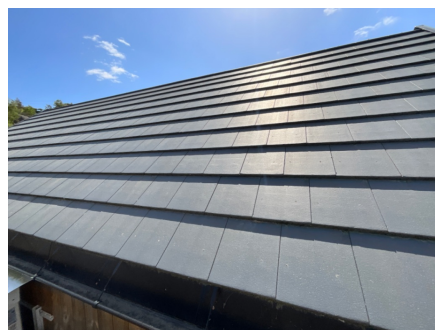
Taktekkingen er av betongtakstein og papp. Taket er besiktiget fra taknivå.

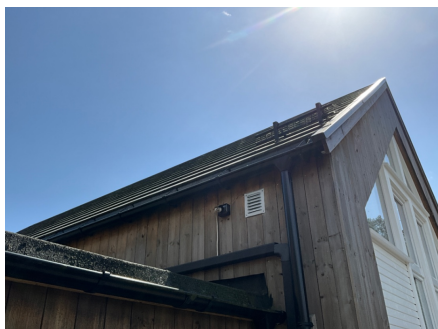
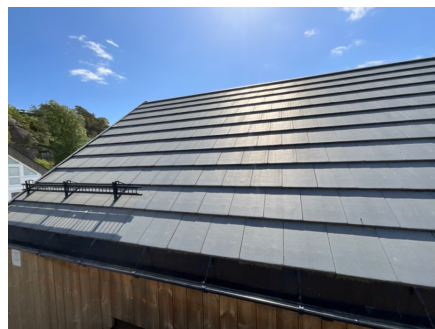
Takrenner, nedløp og beslag av metall.

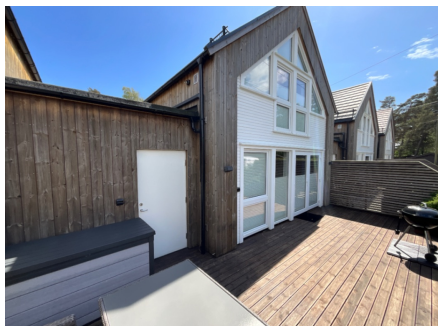
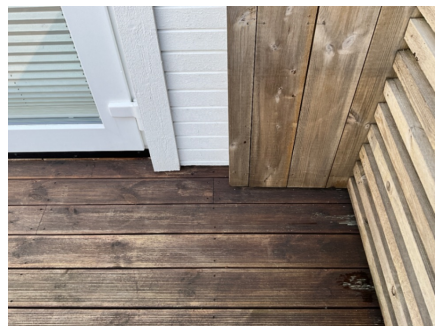
### TG 2 Veggkonstruksjon

Veggene har bindingsverkskonstruksjon fra byggeår. Fasade/kledning har stående og liggende bordkledning.

- Bordkledning går stedvis nesten helt ned i terreng.

- Lokal utbedring bør foretas for å øke avstanden mellom terreng og bordkledning.  
Kledning som står nærmere terrenget vil ha økt behov for maling og med fare for fukt og råte i kledningen og bakenforliggende konstruksjoner.

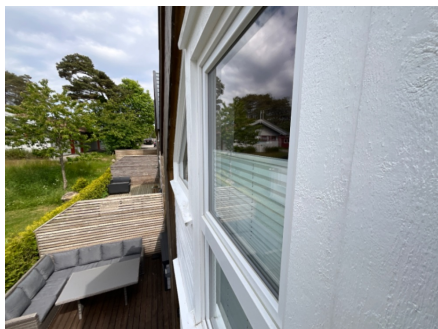
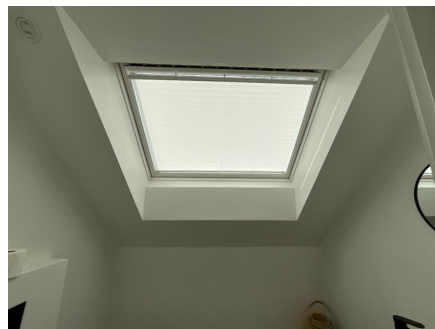
## TG 1 Vinduer

Bygningen har PVC vinduer med 2-lags glass.

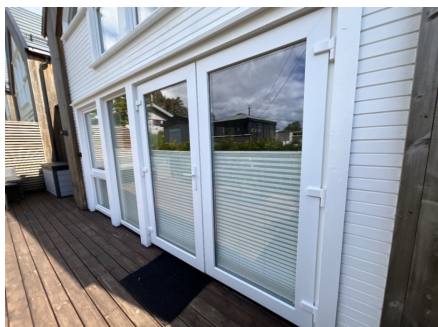
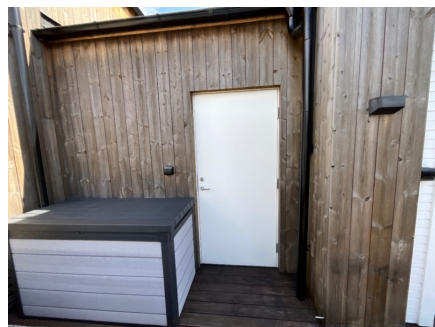
## TG 1 Dører

Bygningen har malt hovedytterdør og malt balkongdør i tre.

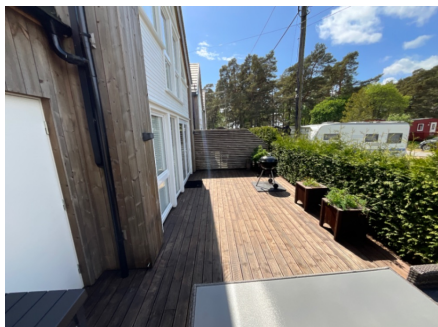
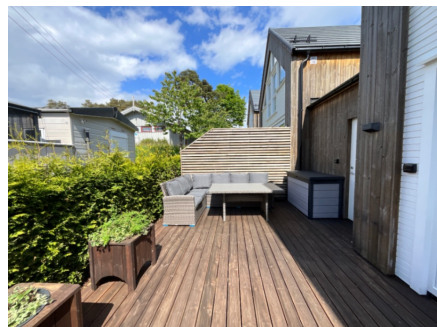
## TG 1 Balkonger, terrasser og rom under balkonger

Veranda med utgang fra stue. Dekke av terrassebord. Rekkverk av tre.

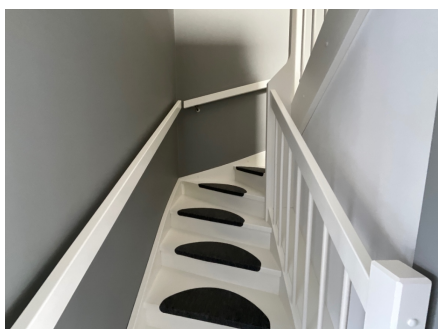
### TG 1 Innvendige trapper

Hytta har malt tretrapp.

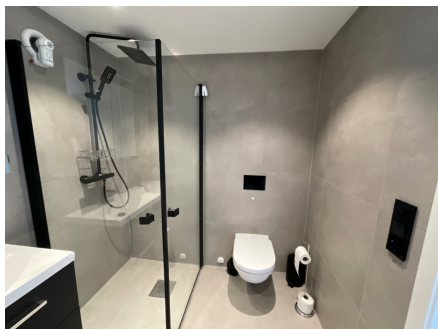
#### TG 1 Overflater vegger og himling

Veggene har overflater av fliser. I taket er det malte slette plater.

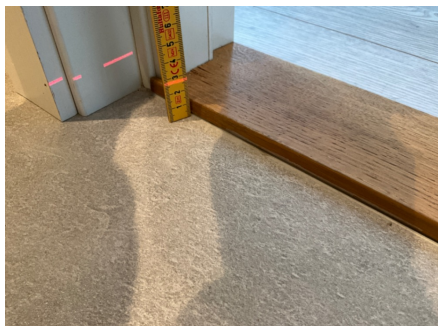
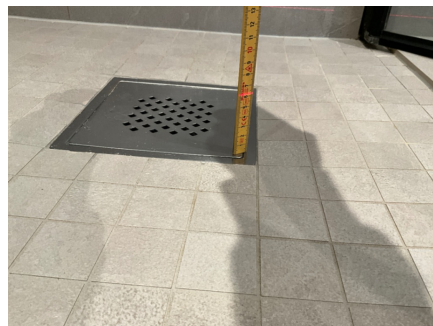
#### TG 2 Overflater Gulv

Det er flislagt gulv med elektriske varmekabler. Det er 30 mm. høydeforskjell fra flis ved dør til slukrist.

- Det er påvist avvik i krav til høydeforskjell/fall-løsning på våtrommet.
- Gulvet mangler oppkant ved dør eller jevnt fall til sluk. (Fall på hele rommet på 1:100).

Kravet om at lekkasjevann skal ledes til sluk, betyr at det ferdig utførte våtromsgulvet må være utformet uten motfall til sluk fra alle steder der det kan forekomme lekkasjevann.

- Til tross for avviket i fall/høydeforskjell til sluk, vil gulvet fortsatt kunne lede vann mot sluket, men med redusert effektivitet. Dette kan potensielt øke risikoen for vannansamling i enkelte områder av badet.

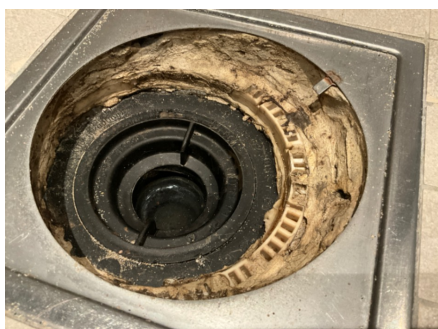
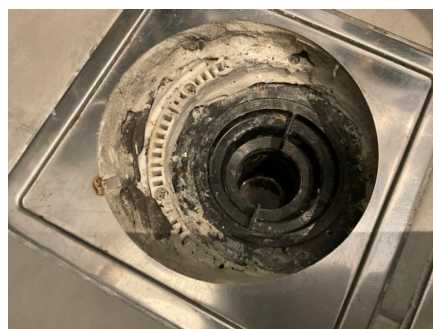
### TG 1 Sluk, membran og tettesjikt

Det er plastsluker og smøremembran med dokumentert utførelse.

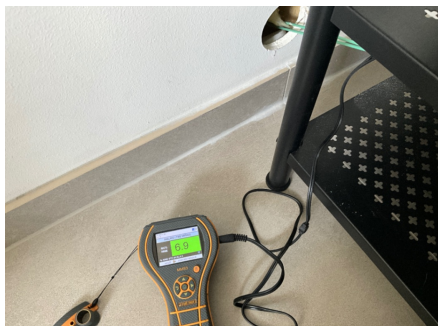
### TG 0 Tilliggende konstruksjoner våtrom

Hulltaking er foretatt uten å påvise unormale forhold. Hulltaking er foretatt i gangen bak våtsone for dusjen. Fuktkvotemåling (vekt%) i konstruksjonen ble målt til 7.0.

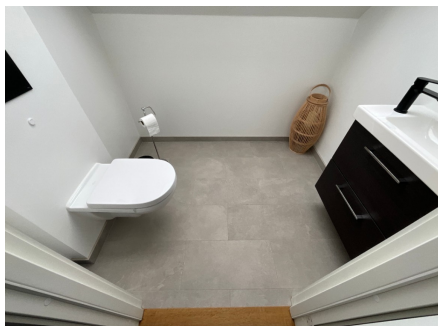
#### Vurdering av avvik:

Lekkasjer fra innebygde sisterner eller lignende må synliggjøres. I andre rom enn våtrom må lekkasjen i tillegg føre til at vannet stenges automatisk.

- Lokal utbedring må utføres.

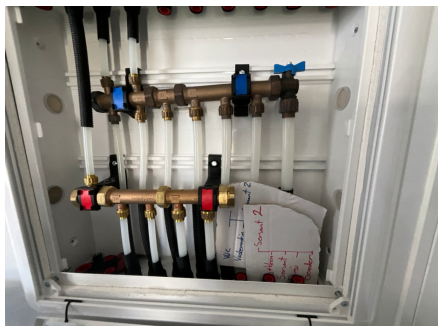
#### TG 1 Vannledninger

Innvendige vannledninger er av plast (rør i rør). Det er besikket i rørskap.

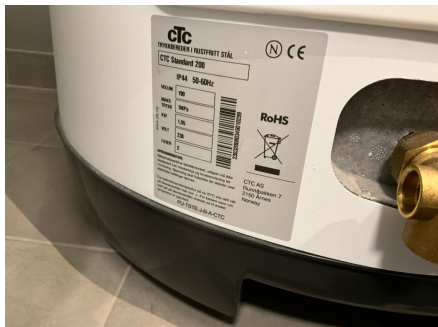
Varmtvannstanken er på ca. 200 liter.

Årlig kontroll på trykktanker må påregnes.
