# Tilstandsrapport

Leilighet

Bringebærveien 45, 1940 BJØRKELANGEN

Befaringsdato: 13.02.2026

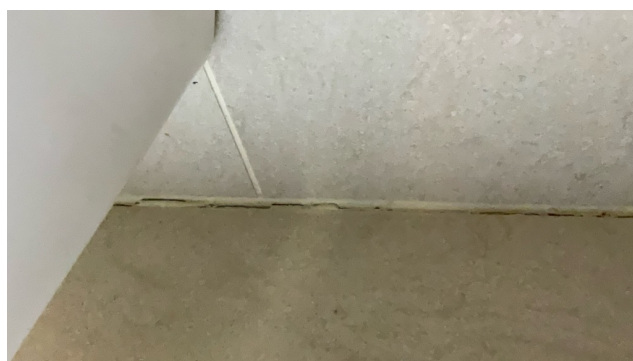
## TG 2 Overflater Gulv

Gulvet er flislagt. Rommet har elektriske varmekabler. Fall mot sluk er målt til 30mm. fra gulv ved dør til topp slukrist.

Det er riss/sprekk i silikonfuge mellom gulvet og veggen under toalettet. Årsak er ukjent, men kan skyldes materialkryp etter ferdigstillelse.

Riss i silikonfuge under toalettet.

Det må gjøres lokal utbedring av silikonfugen og dette vurderes til å kun være av kosmetisk betydning.

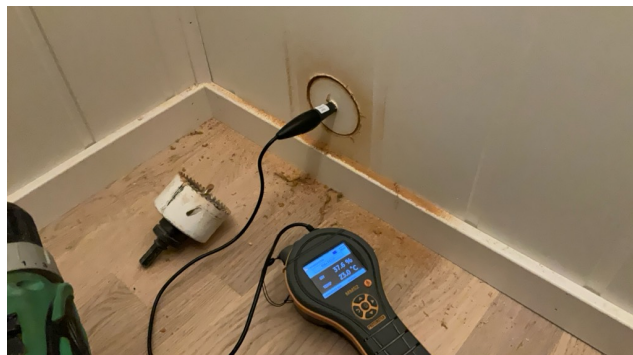
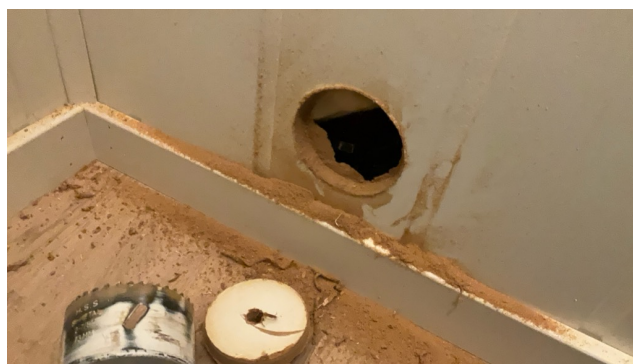
### ! TG 0 Tilliggende konstruksjoner våtrom

Hulltaking er foretatt uten å påvise unormale forhold.

Hulltaking ble foretatt i vegg fra bod mot baderommet.

Det ble ved målinger og visuell inspeksjon ikke påvist tegn på fuktskader.

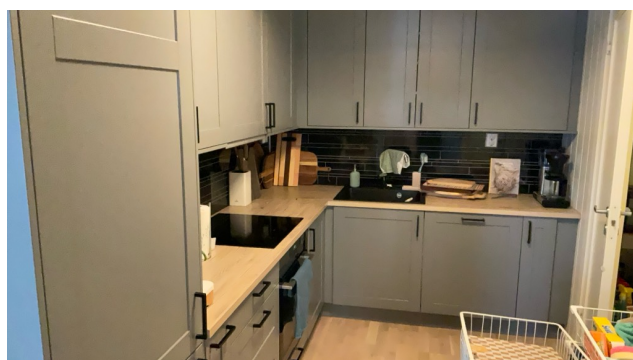
### ! TG 1 Overflater og innredning

Benkehøyden er ca. 86,5cm. (normal benkehøyde er 90cm.).

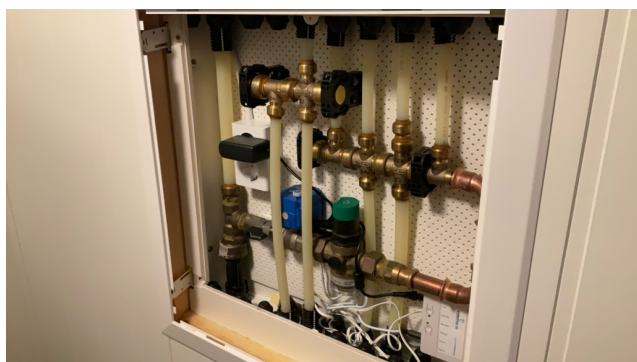
### TG 1 Vannledninger

Innvendige vannledninger er av plast (rør i rør). Fra byggeåret. Det er besiktiget i rørskap.

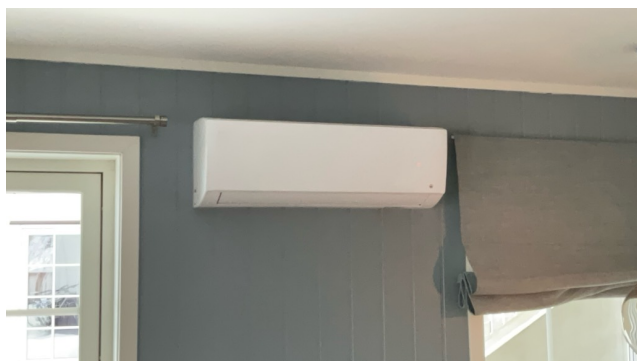
### TG 1 Varmesentral

Det er installert luft til luft varmepumpe i stue.  
Varmepumpen har produksjonsår 2022.

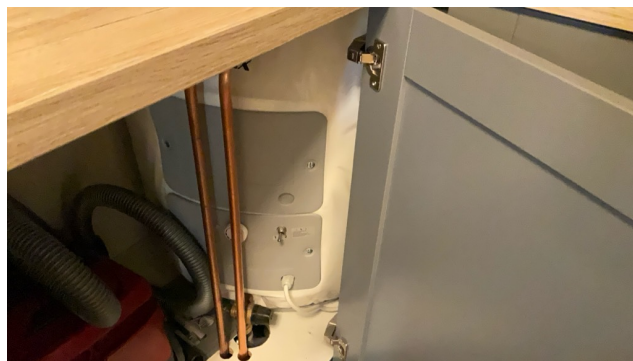
### TG 1 Varmtvannstank

Varmtvannstanken er på ca. 120 liter, er fra byggeåret og er plassert i kjøkkenbenken som har lekkasjevarsler tilkoblet automatisk vannstoppesystem.
