Befaringsrapport

Fellesareal

Wergelands vei 23, 3613 KONGSBERG

Tilstandsvurdering av fellesareal.

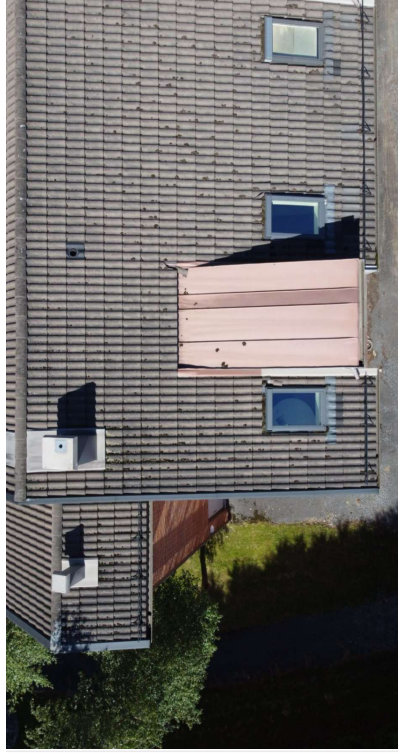
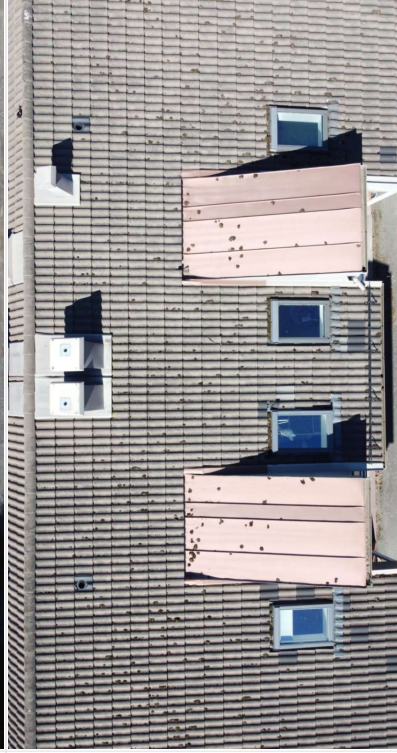
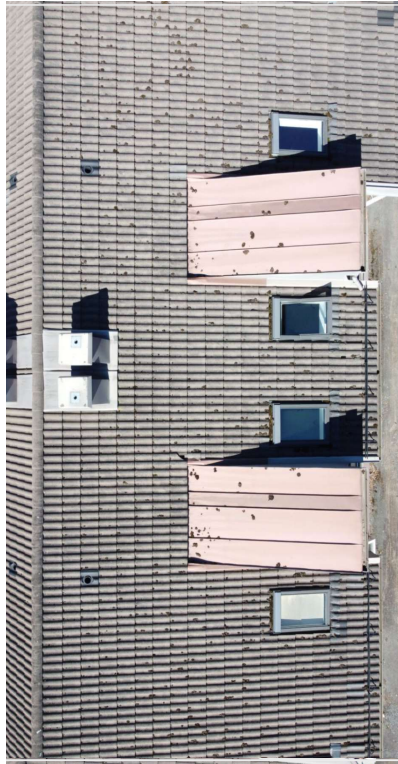
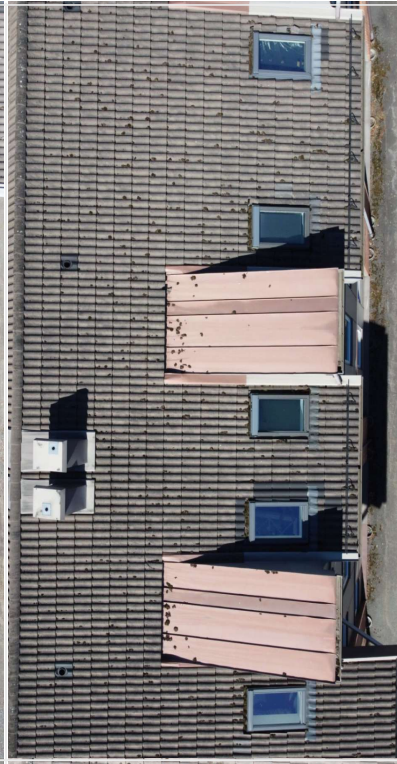
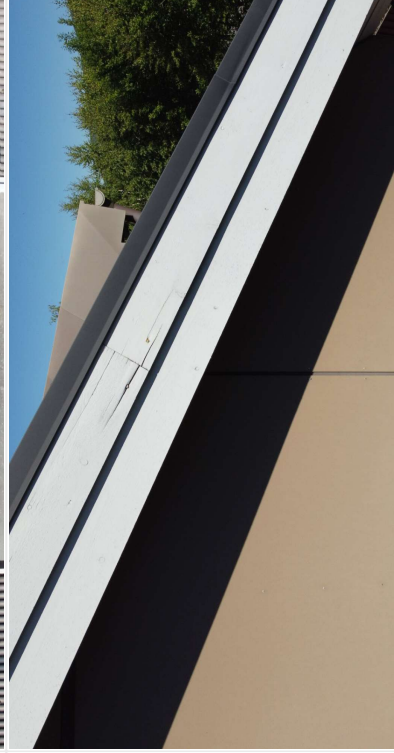
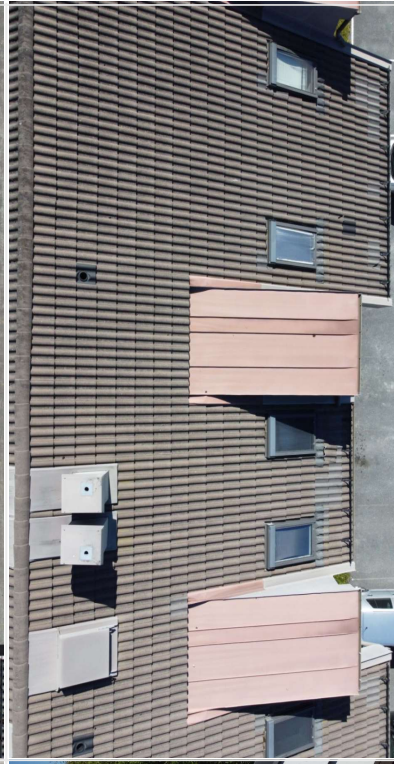
Bilde av knekt takstein og mose på taket, samt tegn til råte på enkelte vindskier.

263	Taktekking	Normal tid før omlegging av båndteknig, sinklegert (falsede plater) er 30 - 50 år.	Båndtekkig på takoppløft i 3 etasje.	1999	Takoppløft med båndtekkig mangler snøfangere.	Ytterligere undersøkelse må gjennomføres. Montering av snøfangere kan ikke utelukkes..	3	RS	50 000
265	Gesimsr, takrenner og nedløp	Normal tid før utskifting av takrenner og nedløp er 25 - 35 år.	Takrenner/nedløp i overflatebehandlet metall	1999	Avskalling av overflatebehandling på enkelte nedløp/utkast. Mer enn halvparten av forventet brukstid er oppbrukt.	Overflatebehandle/skiftete nedløp/utkast.	2	RS	15 000
266	Gesimsr, takrenner og nedløp	Normal tid før utskifting av takrenner og nedløp er 25 - 35 år.	Løvsil montert under nedløp	1999	Det er skade på enkelte løvsiler.	Defekte/ødelagte løvsiler må skiftes	2	RS	
268	Utstyr og kompletteringer for yttertak	Normal tid før utskifting av vindski/vannbord i tre er 15 - 25 år.	Vindskier i tre	1999	Det er observert noe tegn til råte i enkelte vindskier	Enkelte vindskier må skiftet	2	RS	50 000

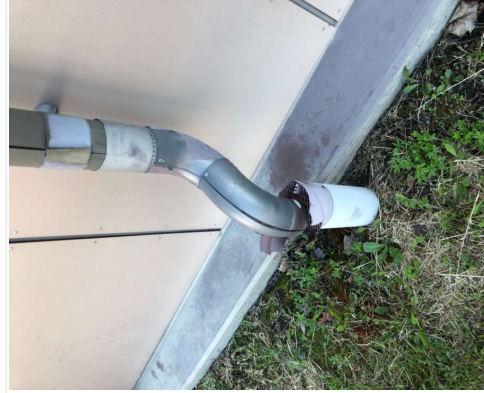
Defekt løvsil

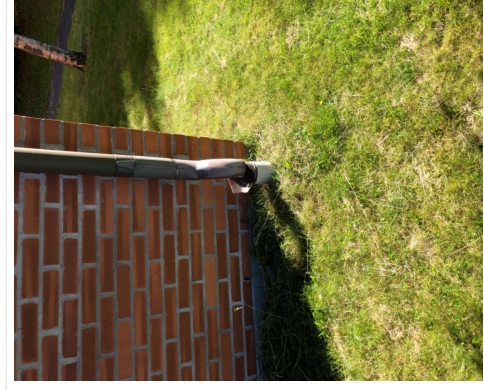
Defekt løvsil

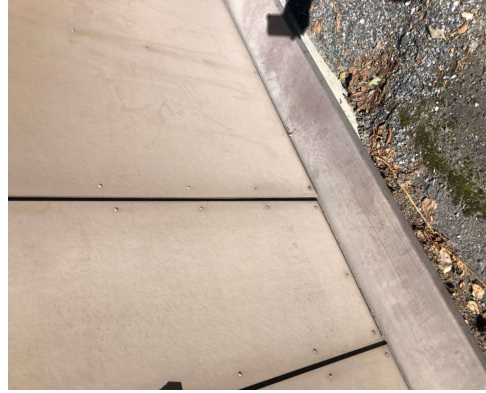
Løs innfesting fasadeplate

23	Yttervegger								
231	Teglsteinsmur	Normal tid før omfuging er 20 -60 år.	Fasade av teglsteinsmur	1999	Ingen avvik	Ingen tiltak	1		
234	Vinduer, dører, porter								
2341	Vinduer, yttervegger	Normal tid før maling av trevindu, malt er 6 - 12 år.	Vinduer av tre. Med tre lags glass.	1999	Noen værslitte vinduer. Skade på vinduer i trapperom.	Lokale utbedringer må foretas.	2	RS	15 000
2342	Dører, yttervegger	Normal tid før utskifting av tredører og aluminiumsdører er 20 - 40 år.	Ståldør i 2 etg med brannklassifisering	1999	Dørblad på ståldør (brannør) til trapperom 2 etg. Lukker ikke til karm.	Døren må justeres	3	RS	5 000
2342	Dører, yttervegger	Normal tid før utskifting av tredører og aluminiumsdører er 20 - 40 år.	Ytterdør av aluminium	1999	Døren låser ikke	Døren må justeres	2	RS	5 000
235	Utvendig kledning og overfalte	Normal tid før utskifting av sementbaserte plater er 20 - 40 år.	Kombinasjon av teglsteinsfasade og fasadeplater.	1999	Noe løs innfesting av fasadeplater mot øst.	Generell gjennomgang og etterstramme/feste plater.	2	RS	5 000

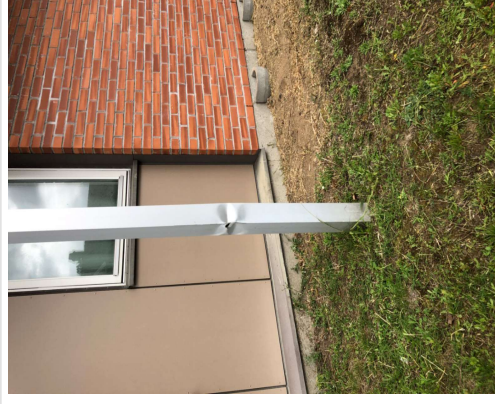
Skade på søyle til balkong

NS kode	Bygningdeler	Intervaller for vedlikehold og utskifting av bygningdeler	Beskrivelse av bygningdel	Sist vedlikeholdt	Avvik	Tiltak	Tilstandsgrad	Mengde	Kostnadsestimat
2									
20	Bygning, generelt								
	Kryprom		Krypkjeller under bygningen.		Det mangler isolasjon rundt enkelte gjennomføringer og man kan se gulvplaten under.	Dette bør isoleres, og det bør gjøres ytterligere undersøkelser om dette er avvike ift. eventuell brannklassifisering.	2	RS	10 000
	Inneklima. Radon		Bygningen er oppført på et tidspunkt hvor det ikke var krav til radonsperre.		Det er ikke målt radon	Innhent dokumentasjon om mulig. Radonmåling bør gjennomføres.	2	RS	5 000
21	Grunn og fundamenter								
217	Drenering	Normal tid før utskifting av drencsystem med drencledninger er 20 - 60 år.		1999	Ingen avvik	Ingen tiltak	1		
22	Bærende konstruksjoner								
222	Søyler	Normal tid før reparasjon av søyler eller bjelker av betong er 10 - 40 år.	Søyler av metall til balkonger og inngangsparti	1999	Det er skade på en søyle til balkongen.	Søylen må utbedres for å lukke avviket.	2	RS	20 000

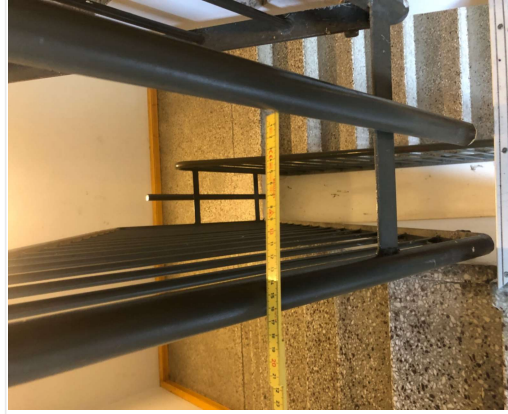
Åpning i rekkverk

28	Trapper, balkonger, m.m.								
281	Innvendige trapper		Trapper består av terrasso og strekkmetall	1999	Åpningene i mellom rekkverkene er større er 10 cm.	Åpningene i rekkverket må utbedres.	3	RS	25 000
284	Balkonger og verandaer		Balkonger er av metall og betong. Ikke tilgang fra fellesareal.	1999			TGIU		
29	Andre bygningsmessige deler								
291	Hull, tettinger		Gjennomføringer mellom korridor og trapperom og i himling 1 etg.	1999	Det er ikke brannrettet rørgjennomføringer mellom trapperom og korridor.	Ytterligere undersøkelse og generell gjennomgang av brannetting må gjennomføres.	3	RS	25 000
3	VVS-installasjoner								
30	VVS-installasjoner, generelt		Stoppekraner for forbruksvann	1999	Hoved stoppekran og stoppekraner over himling er ikke merket.	Stoppekraner bør merkes for hurtigere avstenging av vannet, ved en eventuell lekkasje	2	RS	5 000
31	Sanitær								
311	Bunnledninger for sanitærinstallasjoner		Antatt av, plast og metall. TG er basert på alder	1999	Ingen avvik	Ingen tiltak	1

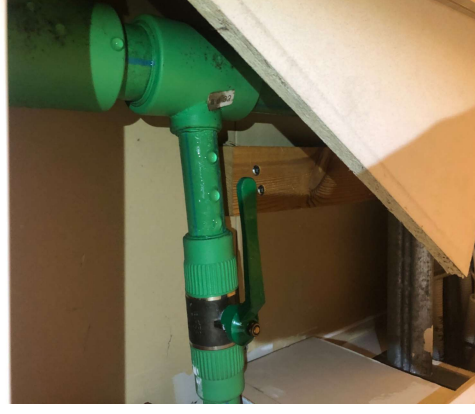
Kondens på vannrør

312	Ledningsnett for sanitærinstallasjoner		Vannledninger av plast.	1999	Det er observert kondensering fra vannleing over letthimling i 1 etg.	Vannledning bør isoleres for å unngå kondensskader.	2	RS	10 000
313	Ledningsnett for sanitærinstallasjoner		Utlufting for avløp over tak.	1999	Utlufting for avløp på kaldtloft er ikke isolert. Dette kan øke risikoen for kondensering.	Utlufting for avløp på kaldtloft bør isoleres	2	RS	20 000
313	Ledningsnett for sanitærinstallasjoner		Avløpsrør i krypkjeller	1999	Det er reigstert lekkasje fra/ved et avløpsrør i krypkjelleren.	Det må gjøres ytterligere undersøkelser for å avdekke årsak og omfang.	3	RS	10 000
33	Brannsløkking								
331	Installasjon for manuell brannsløkking med vann		Brannslanger på 30m plassert i hver etasje.	1999	Det er ikke funnet dokumentasjon på kontroll/service siden 2019	Det må gjennomføres kontroll av slukkeutstyr i fellesareal.	3	RS	5 000

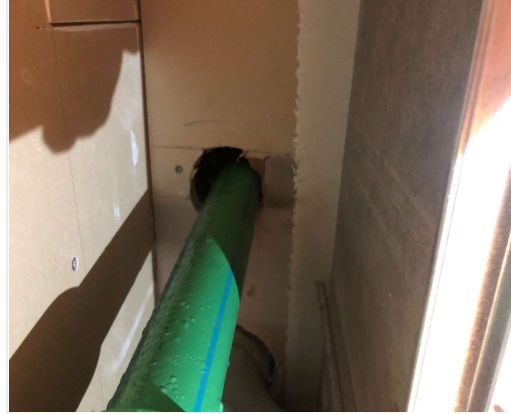
Manglende tetting rundt
gjennomføringer

Primærkonstruksjon for yttertak		Undertak av papp.	1999	Det er utett mellom gjennomføringer og undertak. Dette øker risikoen for lekkasje dersom tekkingen eller beslag ikke er tett.	Overvåk tilstanden jevnlig. For å lukke avviket må det tekkes mellom undertak og gjennomføring.	2	RS	25 000
262	Taktekking	Normal tid før utskifting av betongtakstein er 10 - 40 år.	Dobbelkrum betongstein fra byggeår		Flere knekte takstein. Det er mose på takstein og i takrenner. Mønepanner i er ikke festet.	Skifte knekt takstein for å redusere risikoen for lekkasje. Mose bør fjernes. Kontroll og utbedring av innfesting av takstein iht. legganvisning.	2	RS	50 000
262	Taktekking	Normal tid før omlegging av tegltakstein er 30 - 60 år.	Dobbelkrum betongstein fra byggeår. Gjelder omlegging. TG basert på alder.	1999	Ingen avvik	Ingen tiltak	1

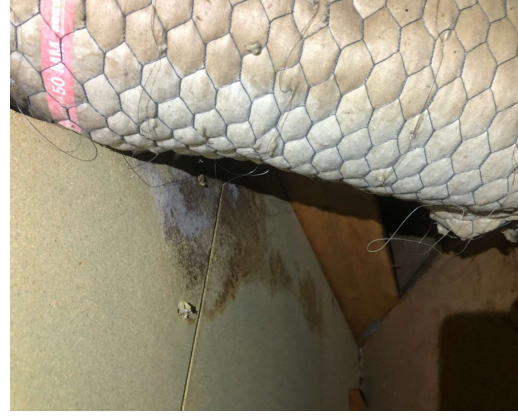
Undertak på loft

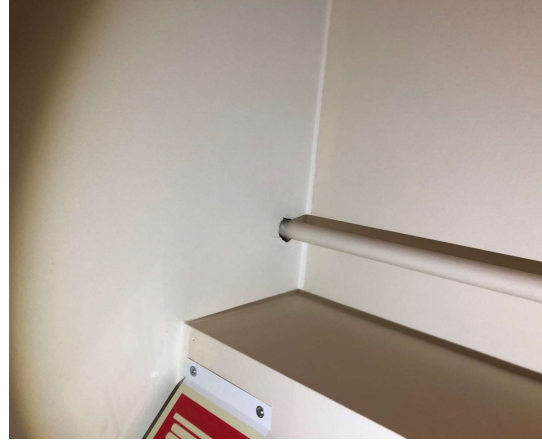
Rørgjennomføring i 2 etg

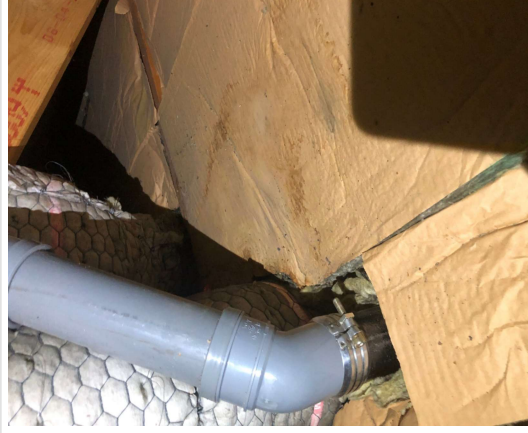
Fuktskjolder på isolasjon. Antatt fra kondens

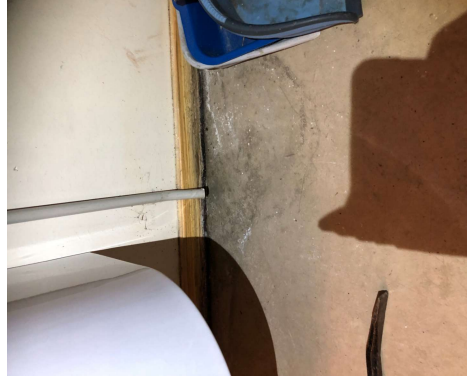
Fuktskader på gulvløst ved vvb

24	Innervegger								
	Korridorer og trapperom		Malte plater på veggene	1999	Ingen avvik	Ingen tiltak	1		-
	Kott/rom under trapp		Malte plater på veggene		Fuktsakder på gulvlist ved vvb. Trolig etter drypping fra sikkehetsventil.	Materialer med fuktsakder må skiftes. Sikkerhetsventil bør ledes til sluk.	2	RS	25 000
25	Dekker	Normal tid før reparasjon av etasjeskiller av betong og lettbetong er 40 - 60 år.	Av betong. Ukjent oppbygging. TG basert på alder.	1999	Ingen avvik	Ingen avvik	1		
255	Gulvoverflate	Normal tid før utskifting belegg er 15-25 år.	Belegg i korridorer, fliser og betong i trapperom.	1999	Belegg i korridorer har sprekker i kjøter og slitasje/bruksmerker	Tid for utskifting nærmer seg, men tidspunktet for dette er vanskelig å si noe om.	2		
26	Yttertak								
261	Primærkonstruksjon for yttertak		Saltak med takstoler av tre.		Noen fuktskjolder og tegn etter kondens på undertak ved enkelte taggjennomføringer	Overvåk tilstanden jevnlig	2	RS	-

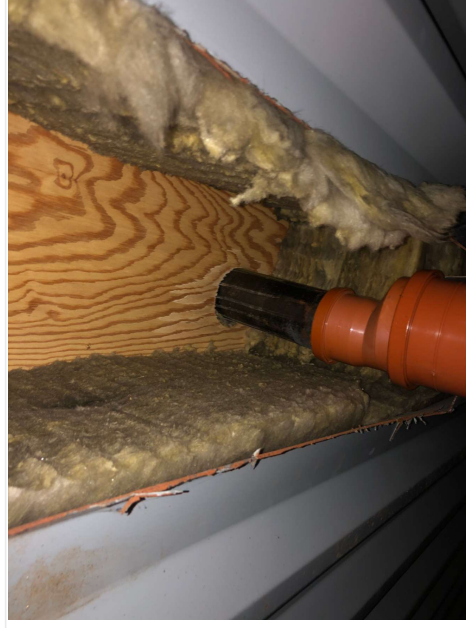
Bilde av manglende isolasjon rundt avløpsrør i krypkjeller

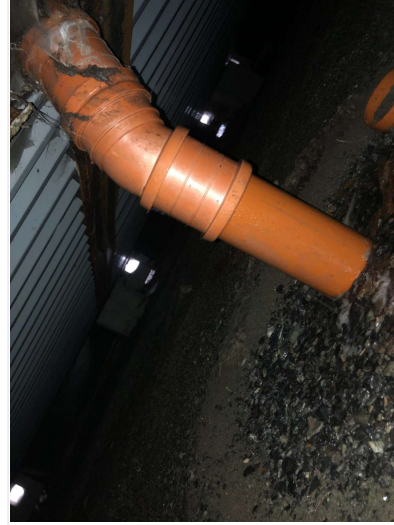
Bilde av lekkasje på/ved avløpsrør i krypkjeller

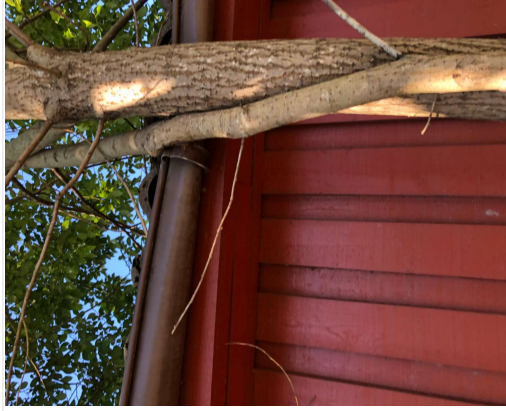
Deformert takrenne

265	Gesimser, takrenner og nedløp	Normal tid før utskifting av takrenner og nedløp er 25 - 35 år.	Takrenner/nedløp i overflatebehandlet metall	1999	Takrenne er deformert. Nedløp har skader og mangler innfesting. Nedløp mot leilighetsbygg går ikke til drencrør.	Takrenne og nedløp må skiftes. Nedløp tilpasses til drencrør.	2	RS	15 000
268	Utstyr og kompletteringer for yttertak	Normal tid før utskifting av vindski/vannbord i tre er 15 - 25 år.	Vindskier i tre	1999	Ingen avvik	Ingen tiltak	1	RS	-
40	Elkraftinstallasjoner, generelt								
442	Belysning		Innvendig, ikke nærmere vurdert	1999				RS	
70	Utendørs, generelt								
725	Utendørs gjerder, porter og bommer		Le/støyvegg mot Drammensveien		Det er registrert skader og oppsprukket treverk	Lokale utbedringer må påregnes	2	RS	15 000
	Vegetasjon		Trær og vegetasjon		Trær og vegetasjon inntil bygningskropp og gjerder	Trær og vegetasjon inntil bygningskropp bør fjernes	2	RS	10 000

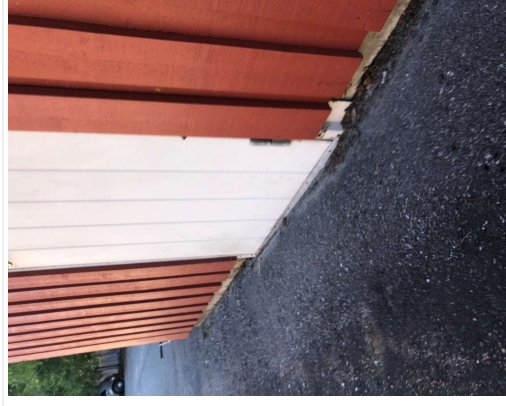
Dører som subber mot terreng

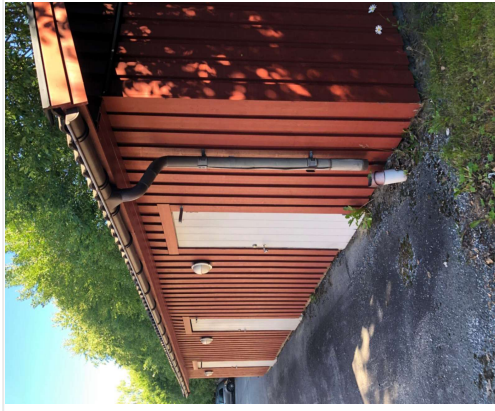
Nedløp og drenstrør

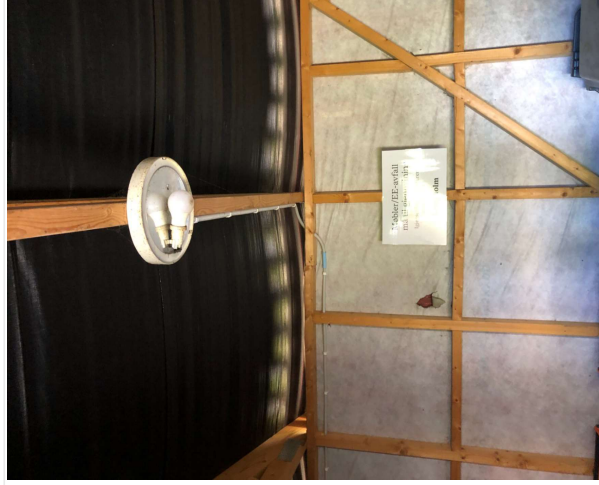
Lampe mangler kuppel

268	Utstyr og kompletteringer for yttertak	Normal tid før utskifting av vindski/vannbord i tre er 15 - 25 år.	Vindskier i tre	1999	Ingen avvik	Ingen tiltak	1	RS	-
40	Elkraftinstallasjoner, generelt								
442	Belysning		Innvendig	1999	Taklampe mangler kuppel.	Kuppel må monteres, eller skifte lampe.	2	RS	5 000
54	Alarm og signal								
542	Brannalarm		Brannvarsling i avfallsrom		Det er ikke røykvarslere i avfallsrommet. Avfallsrommet ligger inntil leilighetsbygget. En eventuell brann i avfallsrommet bør varsles så raskt som mulig.	Det anbefales å kontakte en fagperson for vurdering av omfang og eventuell løsning.	2	RS	
Totalt inkl. mva									50 000

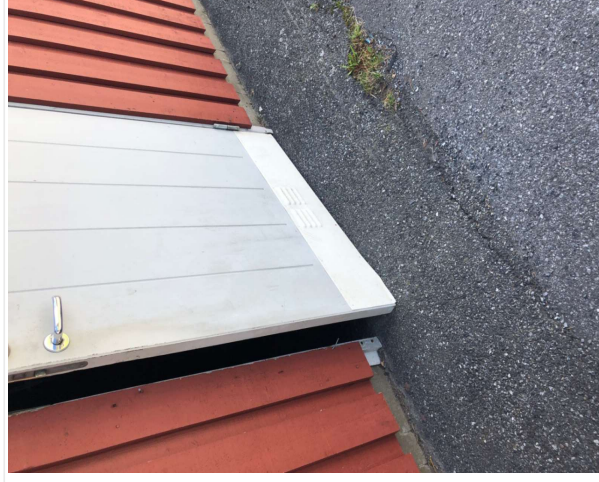
Dør som subber mot terreng
