Tilstandsrapport

Boligbygg med flere boenheter

Wergelands vei 23, 3613 KONGSBERG

Rapportdato: 04.09.2024

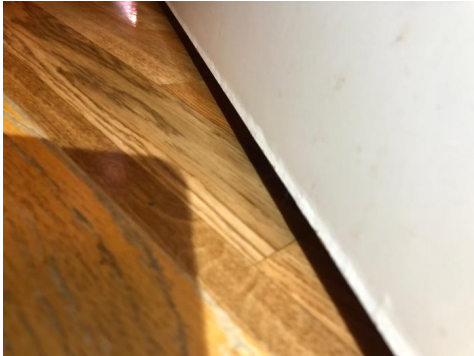
Bilde av svelling på dør

Dørblad og foringer til badet bør skiftes.

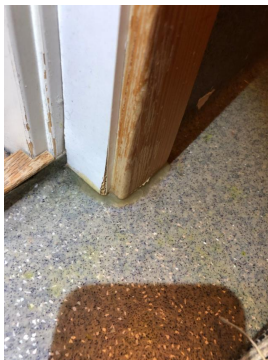
Bilde av svelling på foring

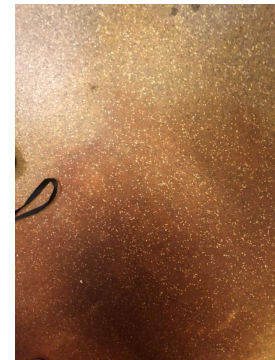
- Det er påvist at gulvoverflaten har sprekker.

Bilde av belegg

Det anbefales ytterligere undersøkelse av termostat og varmekabel.
Belegget må skiftes for å lukke avviket.

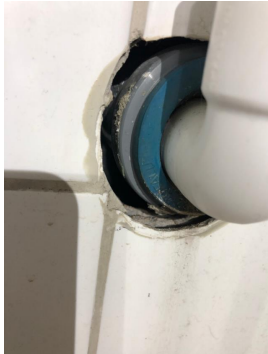
Bilde av avløpsrør

Det må tettes rundt avløpsrøret til vaskemaskinene for å unngå fukt i konstruksjonen.

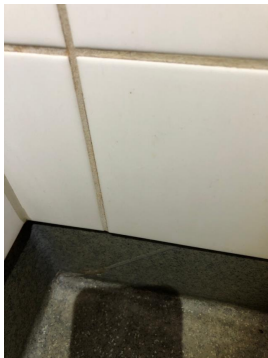
- Det er påvist at flisfuger har riss/sprekker.

- Slike riss/sprekker kan indikere bakenforliggende fuktskader, og konstruksjonen bør observeres jevnlig for å vurdere utvikling.

Bilde av sprekk i flisfuge

Basert på badets alder, og sprekker funnet i flisfuge anbefales montering av tett dusjkabinett for å redusere fuktbelastningen i dusjonen.

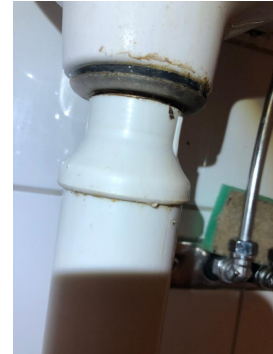
- Det er påvist drypplekkasje fra servantavløp.

Bilde av lekkasje fra servantavløp

- Det må gjøres tiltak for å lukke avviket.

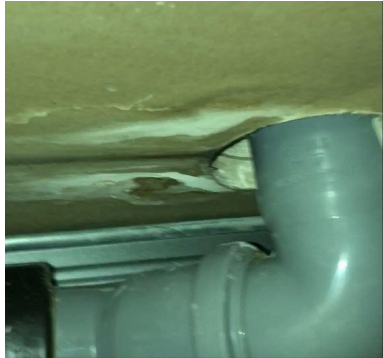
Bilde av avløpsrøret til vaskemaskin

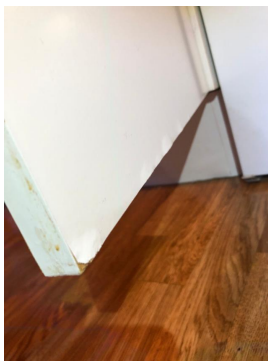
- Det er påvist skader på overflater/kjøkkeninnredning utover normal slitasjegrad.

Bilde av skapdør

- Det må påregnes lokal utbedring/utskiftning.

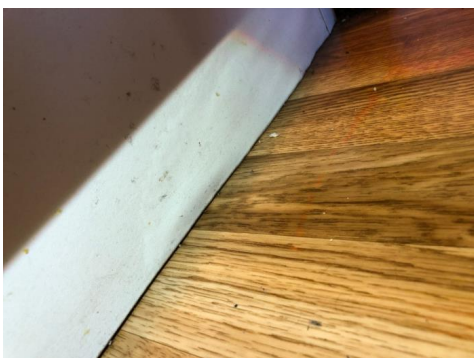
Bilde av sokkel

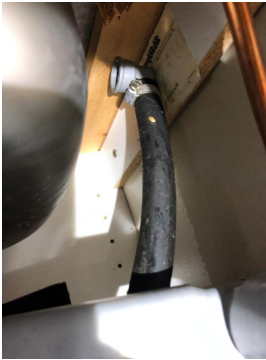
Bilde av løs slange fra sikkerhetsventil

Slangen fra sikkerhetsventilen må festes.
Det anbefales fast elektriske tilkoblingen av varmtvannstanken. Dette var ikke et krav på oppføringstidspunktet.
