# Tilstandsrapport

Boligbygg med flere boenheter

Valhallgata 5, 5531 HAUGESUND

Befaringsdato: 01.07.2025

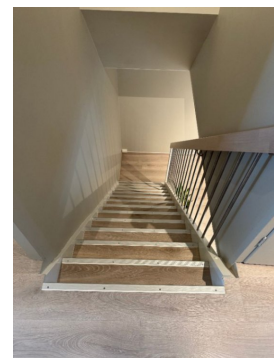
Det foreligge ringen krav om montering av hånd-rekke.

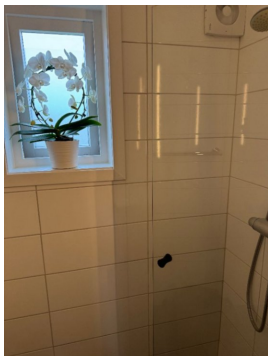
- Det er vindu/dør med ikke fuktbestandige materialer i våtsonen (ved vask, dusj, badekar, osv.), løsningen eller byggematerialet er uegnet.

Det er vindu på vegg i dusjsonen. Materialer er ikke egnet, men det er ingen avvik utover at materialer ikke er egnet.

- Uegnede materialer må fuktbeskyttes/utskiftes.
- Dersom det ikke gjøres tiltak, kan dette medføre oppfukning, oppsvelling og forringelse av materialer over tid og fuktskader på tilstøtende konstruksjoner.

Det er anbefalt med tiltak for og skifte til materialer som tåler fukt.

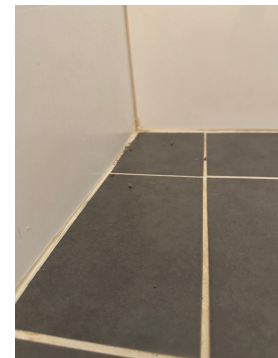
- Andre tiltak:
- Til tross for avviket i fall/høydeforskjell til sluk, vil gulvet fortsatt kunne lede vann mot sluket, men med redusert effektivitet. Dette kan potensielt øke risikoen for vannansamling i enkelte områder av badet.

Ingen umiddelbar konsekvens. Men påregn noe ytterligere undersøkelser i forhold til luke bar toalett og membran løsning ved gulv i dette området.
