# Tilstandsrapport

Enebolig

St.Knuts gate 1, 8906 BRØNNØYSUND

Befaringsdato: 02.12.2025

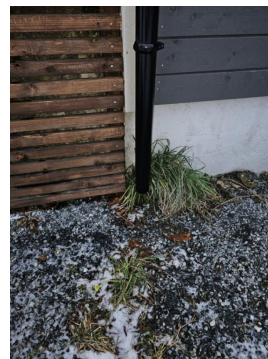
Enkelte taknedløp er ikke ført i rør ved bakken. Dagens takstige er ikke av godkjent type. Takrenner på boligen er eldre type i plast og kan basert på alder ha noen lekkasjer i pakninger/skjøter.

Enkelte taknedløp er ikke ført i rør ved bakken

- Det bør lages system for bortledning av vann fra taknedløp ved grunnmur.
- Det er ikke krav om utbedring av snøfangere opp til dagens krav.
- Stigetrinn for feier må monteres.

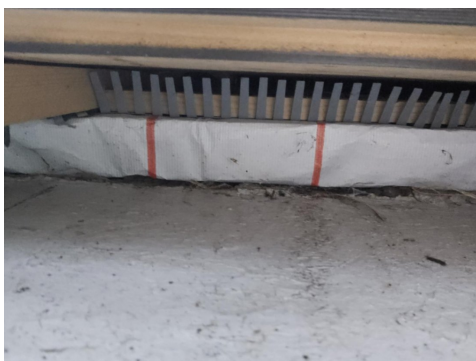
Stedvis noe avstand fra smådyrsperre til kledning, men innenfor 6mm på målte steder.

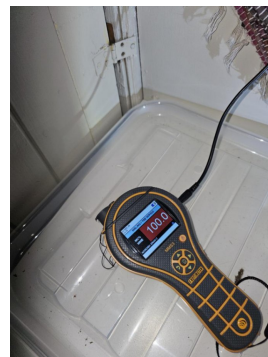
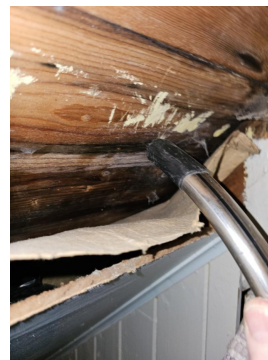
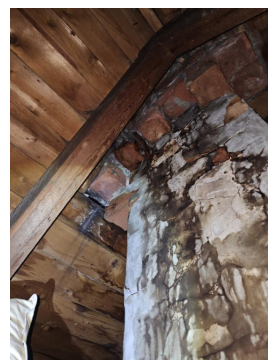
Ved pipe og ved "hull" i himling ble det ved befarings avdekket noe fuktighet.

Det er i ettertid kontrollert og det var noen tettinger ved pipehatt som var forsvunnet ved vask og maling av tak sommeren 2025. Eier har utbedret dette med nye tettebånd og fuget. Det er ikke registrert ny fuktighet inn i bygget etter dette.

Noe fukt i himling/undertak ved pipe

Mindre lekkasje ved pipe

Det anbefales at dette holdes under oppsikt og at det monteres tetting mellom pipe og undertak og ikke bare utvendig sikring.

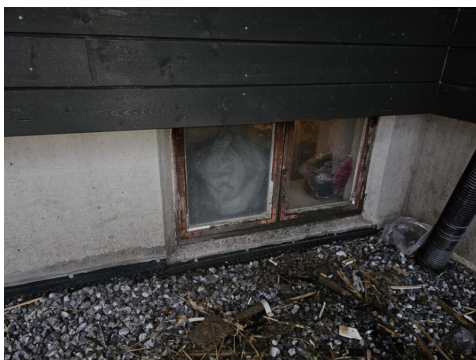
Vindu i vaskerom

- Karmene i vinduer er slitte og det er sprekker i treverket.
- Det er påvist andre avvik:

Vinduene har skader og er nær/ i bakken og er meget fuktutsatt plassert.

Vinduer må skiftes og heves fra bakken.

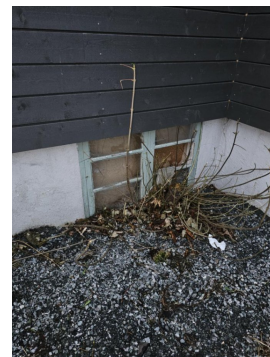
Vindu i gang i kjeller, delvis nede i bakken.

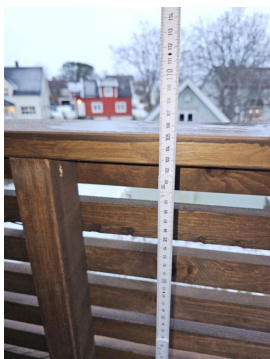
Rekkverkshøyde over 100cm

Det må vurderes om åpninger skal reduseres slik at unger ikke klatrer i rekkverket.

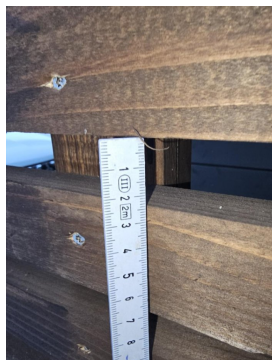
Åpning mellom spiler på over 20mm.

Det anbefales at det etableres rekkverk for trapp til leilighet.

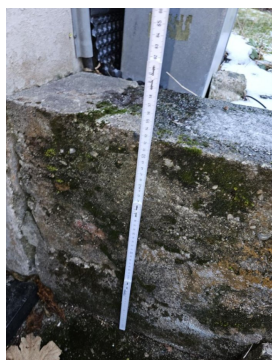
Trapp til kjeller uten rekkverk

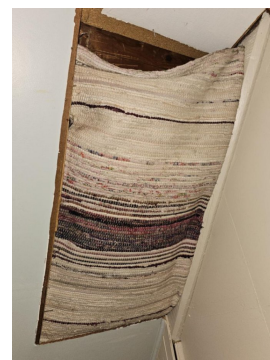
Himling på loft

Noe parkettgulv er meget slitt. Noen skader i himling på loft, slitt maling på gulv på loft. Skade i laminatgulv for vf i leilighet 1 etg.

- Overflater må utbedres eller skiftes.

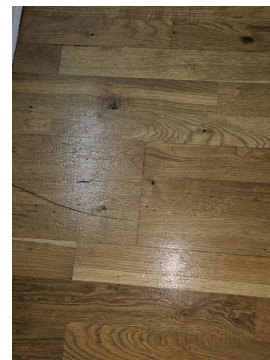
Slitt gulv i stue 1. etg

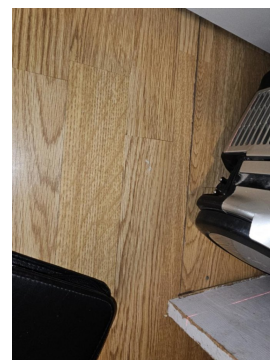
Kant på laminat gulv i vf 1. etg

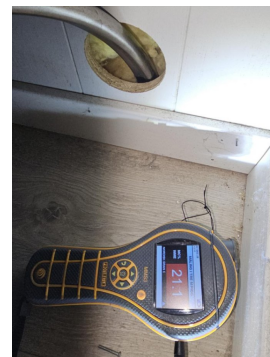
- Det er gjennom målinger påvist høyt fuktnivå i trevegger i underetg./kjeller, det er derfor ikke foretatt hulltaking

Måling i line ved gulv viste 21 Vekt% som er fuktig og kan gi råte, mugg og Borebillier.

Målt i line på soverom mot sør

- Ytterligere undersøkelser må foretas for å få kartlagt tilstanden og omfanget på eventuelle skader.

Det anbefales at det følges med på fuktigheten i trevirket over tid og eventuelt utbedrer ved behov for dette.

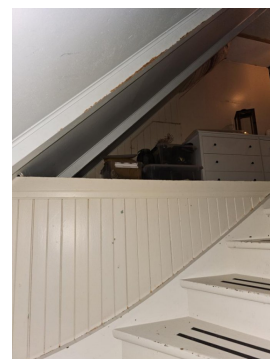
Trapp til loft mangler rekkverk

- Håndløper bør monteres, men det var ikke krav på byggetidspunktet.
- Det er ikke krav om utbedring av åpninger opp til dagens krav.
- Rekkverk må monteres for å lukke avviket.
- Det er ikke krav om utbedring av rekkverkshøyder opp til dagens krav.

Det anbefales at trappene utbedres slik at person sikkerheten er ivaretatt slik at skader unngås.

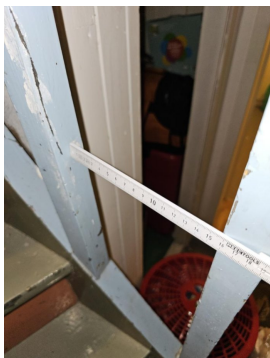
Åpning mellom spiler er over 10cm

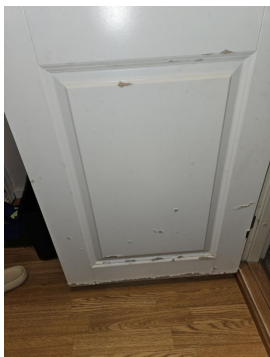
Døren har fuktskader

Døren bør utbedres eller skiftes, men fungerer som dør slik den er.

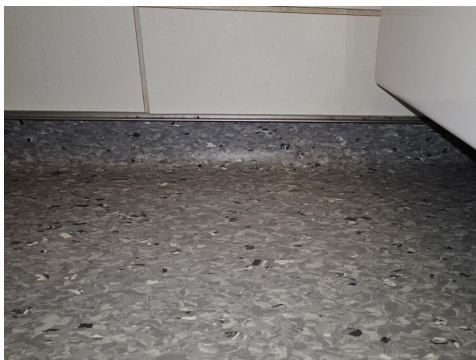
Det er ikke fuget mellom baderomsplater og aluminiumslist

Det anbefales at det fuges mot baderomsplater.

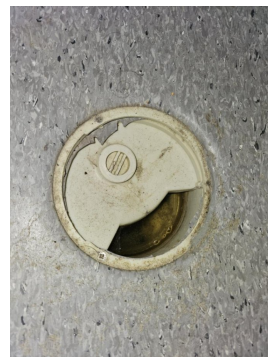
Vegger bad skyllekum (våtzone) har ikke membran og vannsøl på denne veggen kan da føre til skade i konstruksjonen.  
Gulvbelegget tetter ikke i klemring i sluk.

Belegg har løsnet på en side av klemringen slik at belegget ikke er tett

Det anbefales membran på vegg bak skyllekum.  
Belegg må tettes rundt kledmring i sluk.

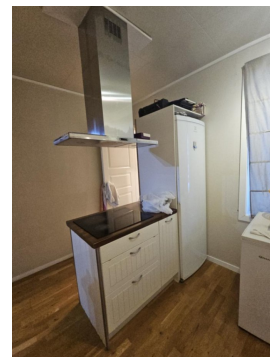
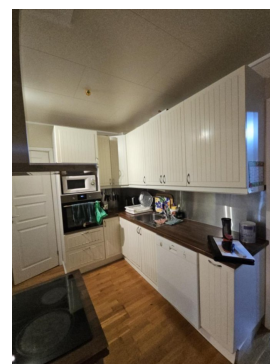
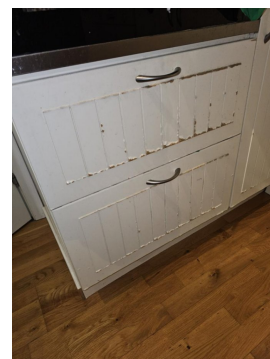
Det er noen fuktskader på enkelte kjøkkenfronter.

Skader i fronter

- Det må påregnes lokal utbedring/utskiftning.

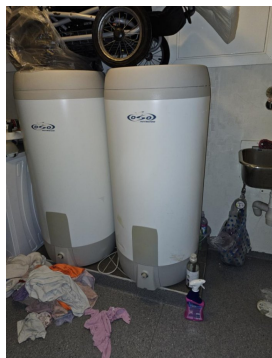
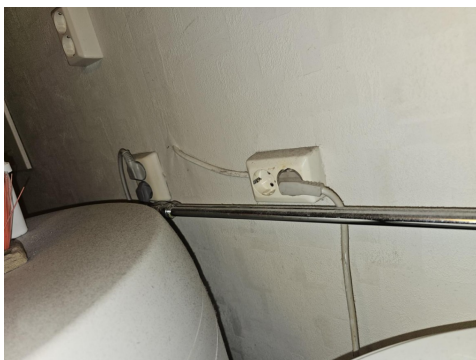
Beredere er tilkoblet strøm via stikk kontakt

- Det bør etableres tilfredsstillende el-tilkobling etter gjeldende forskrift.
