St.Knuts gate 1, 8906 BRØNNØYSUND

**SENTRUM| Sentrumsnær enebolig  
over to plan + innredet kjeller og  
loft | Oppgradert i 2008-2025|  
Tomt ca. 850m<sup>2</sup> med uthus**

# Tilstandsrapport

Befaringsdato: 02.12.2025

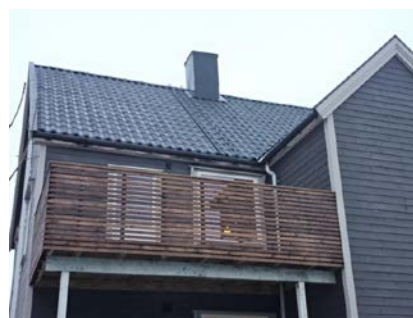
### TG 2 Nedløp og beslag

Takrenner i plast, motvekstsstige til pipe. Pipebeslag og luftehatt på tak. Beslag og takrenner er besiktiget fra bakkenivå. Det er montert nye takrenner på takoverbygg i nord, dette ble utført i 2025

Takrenner på boligen er eldre type i plast og kan basert på alder ha noen lekkasjer i pakninger/skjøter.

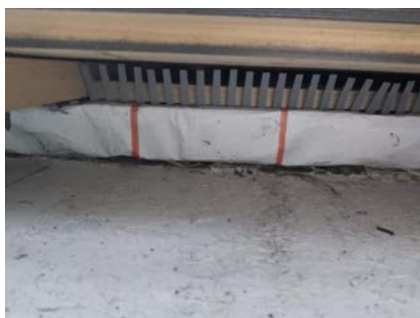
Stedvis noe avstand fra smådyrsperre til kledning, men innenfor 6mm på målte steder.

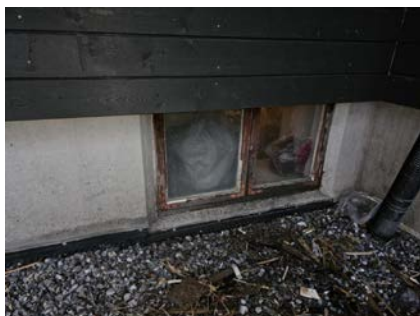
Vindu i vaskerom

- Karmene i vinduer er slitte og det er sprekker i trevirket.
- Det er påvist andre avvik:

Vinduene har skader og er nær/ i bakken og er meget fuktutsatt plassert.

Vinduer må skiftes og heves fra bakken.

**Kostnadsestimat: 20 000 - 100 000**

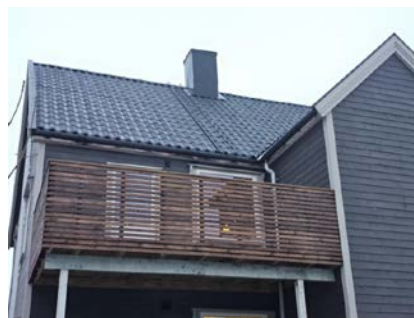
Balkong 2. etg.

Rekkverkshøyde over 100cm

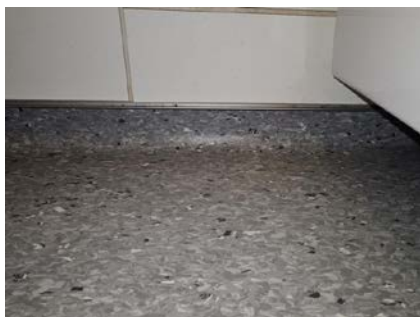
Det er ikke fuget mellom baderomsplater og aluminiumslist

Det anbefales at det fuges mot baderomsplater.

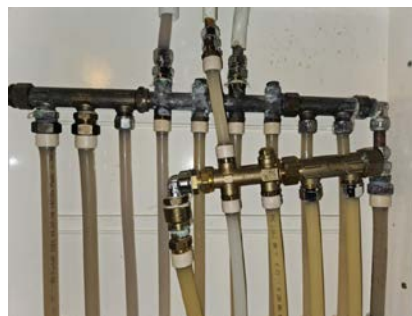
Fordelerskap for rør-i-rør

- Rørkurser på rør-i-rør system bør merkes.
- Det er ikke behov for utbedringstiltak.
- Overvåk tilstanden jevnlig. For å få tilstandsgrad 0 eller 1 må røranlegget skiftes ut, men tidspunktet for når dette er nødvendig er vanskelig å si noe om. Ved renovering, påse at røranlegget dokumenteres av fagperson.

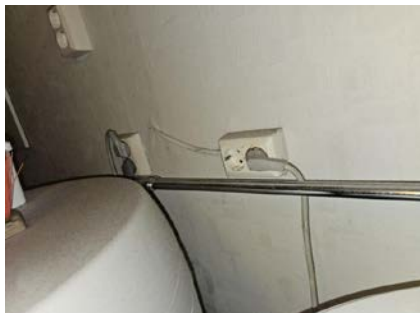
Beredere er tilkoblet strøm via stikk kontakt

- Det bør etableres tilfredsstillende el-tilkobling etter gjeldende forskrift.
