Tilstandsrapport

Enebolig

Kinoveien 6, 1792 TISTEDAL

Befaringsdato: 18.09.2024

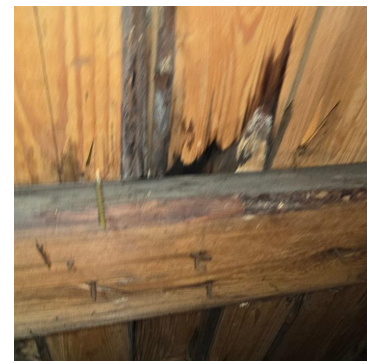
Det er synlige fuktmerker og svertesopp på undertak. Noen spredte råteskader.

Fukt merker/råte undertak

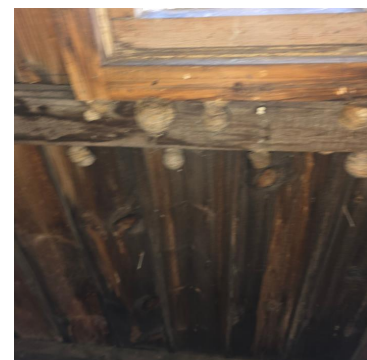
Fukt merker og vepsebord.

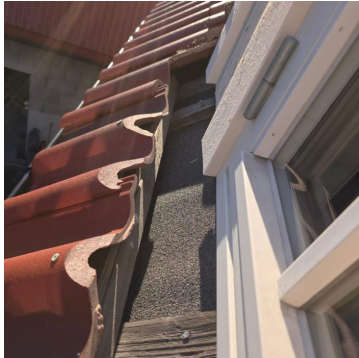
Manglete beslag og avslutting på takteking

Det må bregnes ferdigstillelse av beslag-løsninger på taktekking.

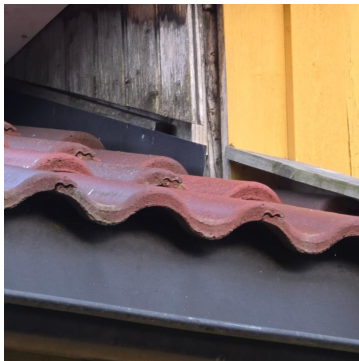
Manglete beslag og avslutting på takteking

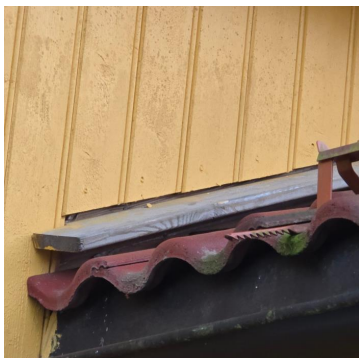
Mangler beslag mellom vegg og tak tilbygg

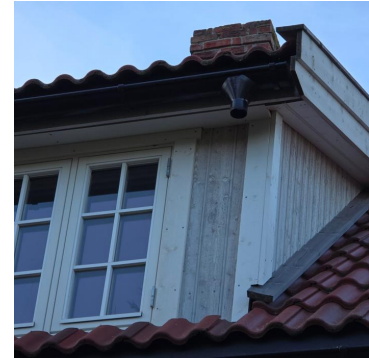
Mangler beslag mellom vegg og tak tak oppløft og noe manglete nedløp og utkast

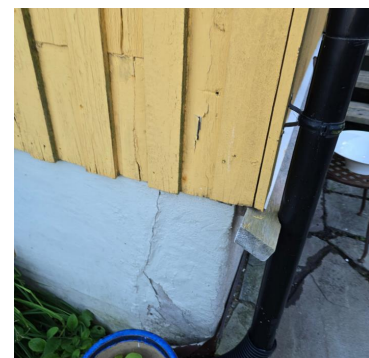
- Det er ingen eller liten lufting i nedre kant av kledning mot grunnmur.
- Det er påvist betydelige råteskader i bordkledningen.
- Det er påvist spredte råteskader i bordkledningen.

Utvendig kledning har betydelig råteskader, spesielt rundt vindusåpninger og gesimskasser.

Mangler maling av takoppløft.

- Det bør foretas tiltak for å bedre lufting av kledningen.
- Råteskadet trekledning må skiftes ut.

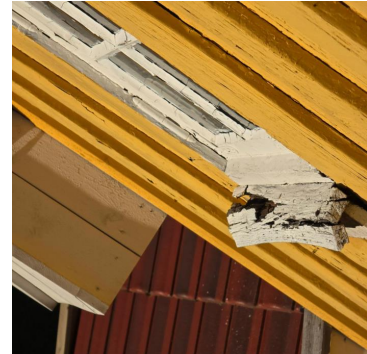
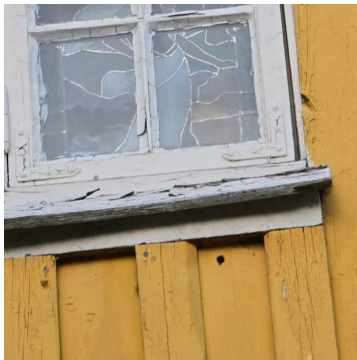
Det er sprekk i glass i vinduet.

- Det er påvist at enkelte vinduer er vanskelig å åpne/lukke.
- Det er påvist noen glassruter som er punktert eller sprukne.
- Det er påvist vinduer med fukt/råteskader.

- Vinduer med råteskader må erstattes med nye.
- Vinduer må justeres.

Eldre vinduer må skiftes og beslag må monteres på nyere vinduer.

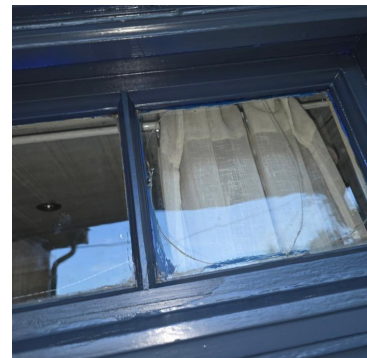
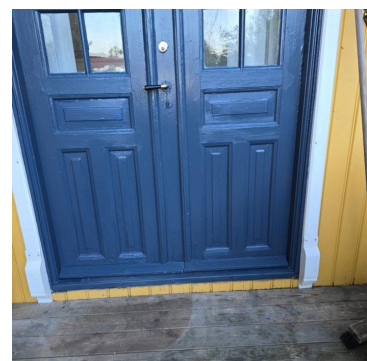
- Karmene i dører er værslitte utvendig og det er sprekker i treverket.
- Løst håndtak og slitt låskasse.
Synlige lyssprekker gjennom dørblad. Sprekker i glass.

Dør må vurderes byttes.

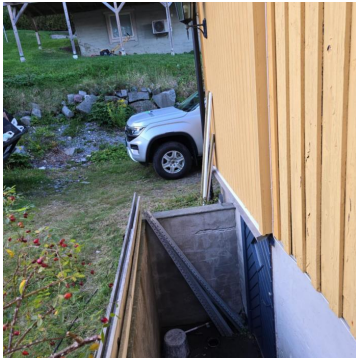
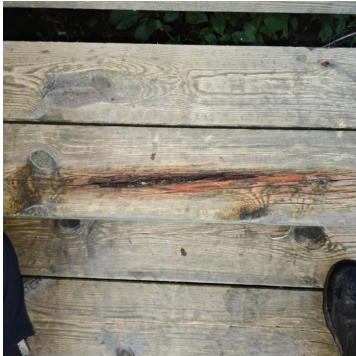
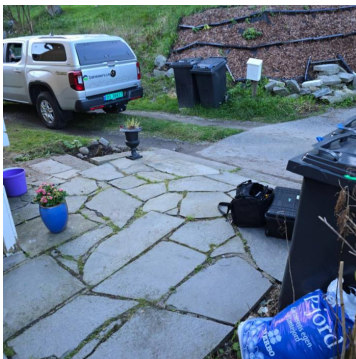
Det går en utvendig trapp ned til kjelleren.
Tretrapp opp til inngangsdøren.

- Rekkverk må monteres for å lukke avviket.

Tretrappen må beregnes utbedret.

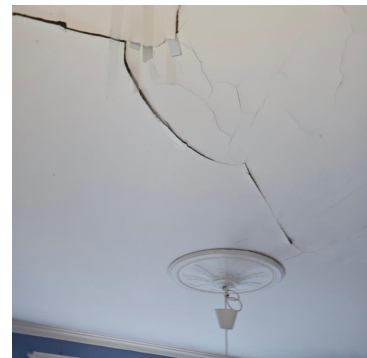
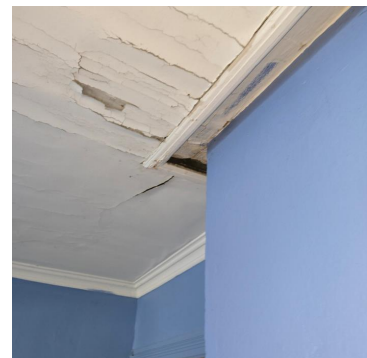
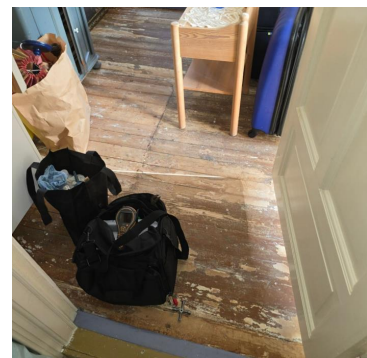
Det er knirk i gulv og bom/hulrom under flis. Noen sprekker og løse fuger.

Det er synlige spiker på panel. Noe heksesot på overflater.
Skader etter vannlekkasje i himlinger i andre etasje.
Hull og sprekker i eldre belegg. Noe manglede ferdigstillelse.

Vedlikehold og oppgraderinger må beregnes.

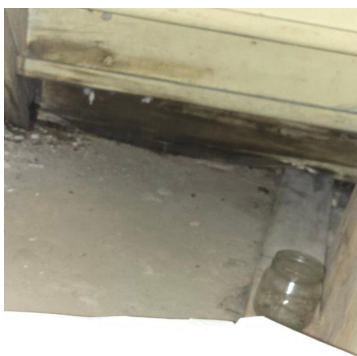
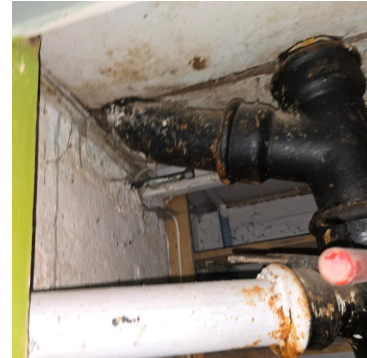
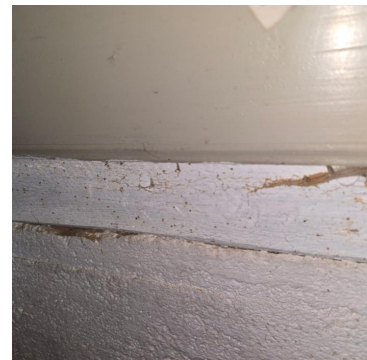
Trebjelkelag i etasjeskillet mellom etasjene.
Planavvik på 50 mm målt i stue og 30 mm i entré, målt med laser over hele gulvet.
I andre etasje ble det målt planavvik opp til 40 mm.

- Målt høydeforskjell på over 30 mm gjennom hele rommet.
Tilstandsgrad 3 gis med bakgrunn i standardens krav til godkjente måleavvik.

Råteskadet treverk må skiftes ut. Det må gjøres undersøkelser rundt angrep av borebiller da det er spor i helle kjeller.
Tiltak må beregnes. Råte i bjelke under kjøkken og bunnsvill synlig i trapp må beregnes skiftet/byttet.
Det er kun mindre deler av sviller og bjelkelag som er synlig/mulig å inspisere i kjeller. Det må beregnes åpning av bjelkelag og nærmere undersøkelse av omfang av skader.

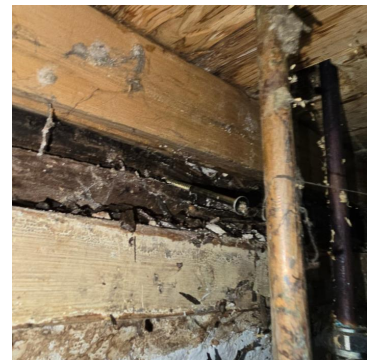
Råte i bjelke under kjøkken.

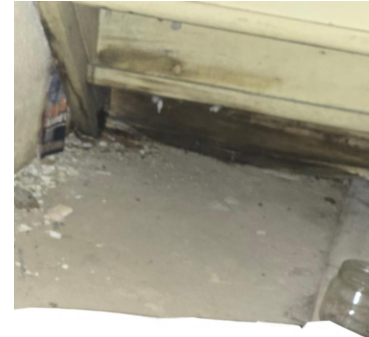
Innvendig trapp til kjeller har råteskader i nedkant mot gulv og er bygget over i senere tid. Trappen må beregnes byttet/oppgradert.

Underside kjeller trapp

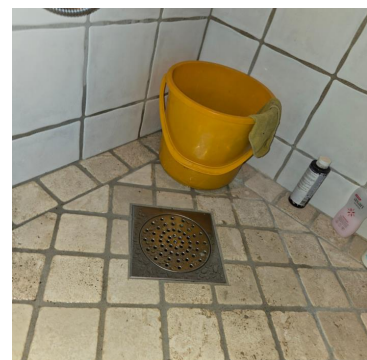
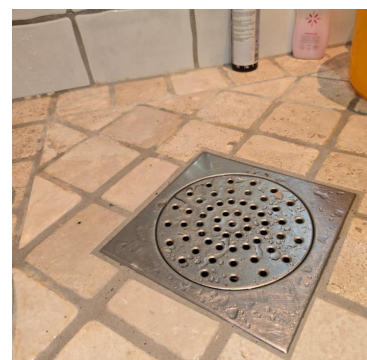
- Det er påvist at flisfuger har riss/sprekker.
- Det er påvist at høydeforskjell fra topp slukrist til gulv/synlig topp membran ved dørterskel er mindre enn 25 mm.
- Det er påvist at noen fliser har bom (hulrom under).
- Det er påvist avvik i fallforhold til sluk i forhold til krav i forskrift på byggetidspunktet.

Det er ikke silikonfuge i overgang gulv/vegg. Fuger er grove med noe sprekkdannelse.

Det er laget en oppkant rundt dusjnisen. Dette forhindrer eventuelt lekkasjevann å renne til sluk.

- Fuger bør skiftes ut.
- Slike riss/sprekker kan indikere bakenforliggende fuktskader, og konstruksjonen bør observeres jevnlig for å vurdere utvikling.
- Våtrommet fungerer med dette avviket.

Gulvet må avrettes med rett fall og oppgraderes for å oppnå dagens standard og krav.

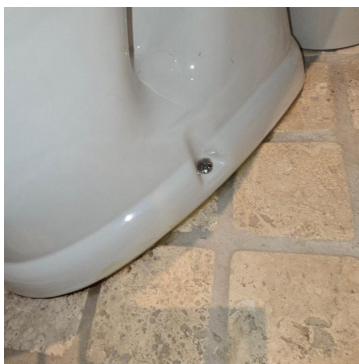
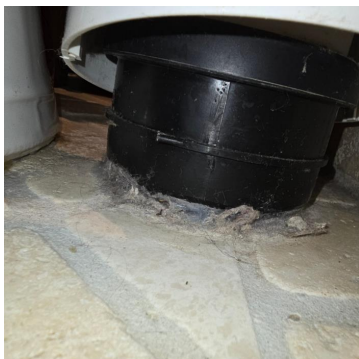
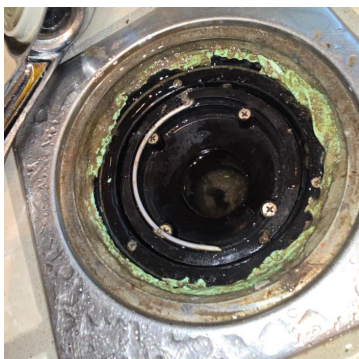
Det ble målt høye indikasjoner på fukt i dusjnise med fukt indikator.

Membran nærmer seg halvparten av forventet levetid, og da det er ukjent membran anbefales det montering av dusjkabinett. Tettesjikt må skiftes og dokumenteres for å oppnå dagens standard og krav.

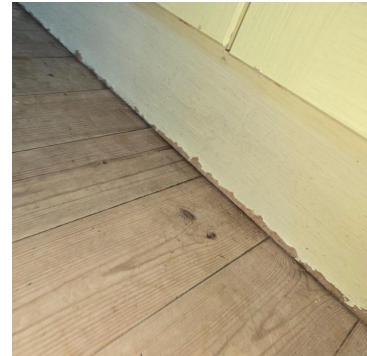
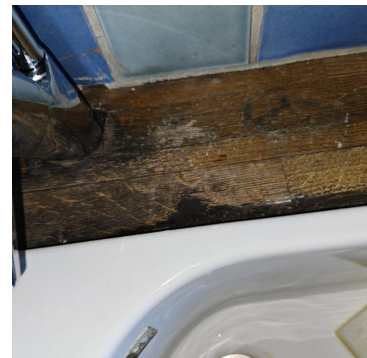
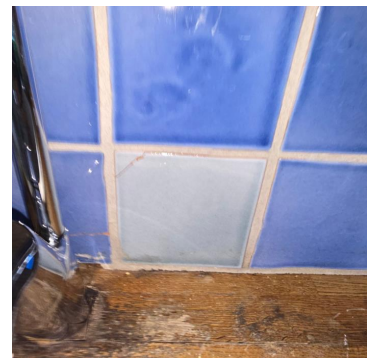
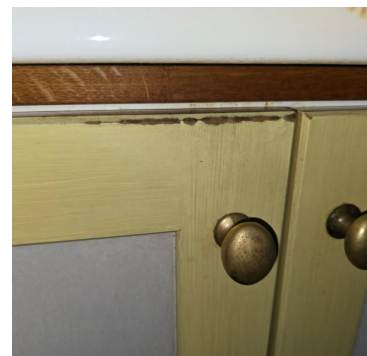
- Det er påvist fuktskjolder i overflater.

Svelling i fronter. Sprekker i fliser og fuger.

Det må beregnes oppgraderinger av kjøkkenet. Vannstopp og komfyrvakt bør monteres.

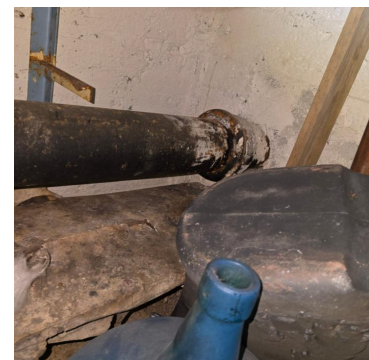
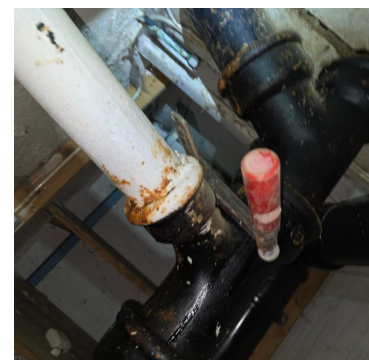
Det er avløpsrør av støpejern/soil og plast.
Lufting av avløp går i stålrør over tak. Synlig på loft.

Rør under kjellergulv er ikke skiftet. Det er synlig rust og fuktskader på soilrør.

- Det er ikke behov for utbedringstiltak siden anlegget fungerer i dag, men ut ifra alder kan skader plutselig oppstå på eldre anlegg.
- I forbindelse med oppgradering av våtrom vil det være naturlig med utskiftning av rør.

Bunnledninger under kjellergulv bør beregnes skiftet.

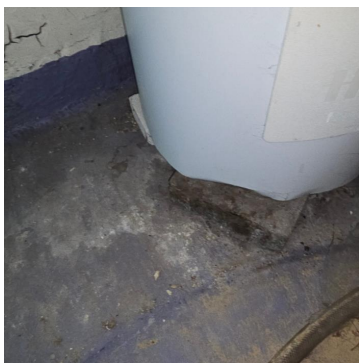
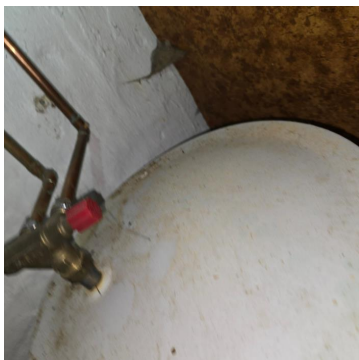
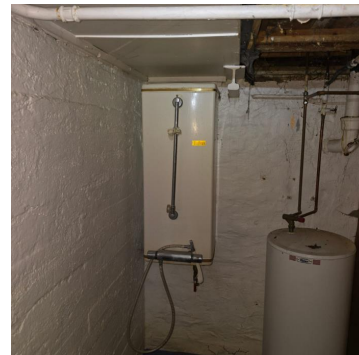
Det er noen rustne rør til tanken. Den er bulket i bunn.

- Det er ikke behov for utbedringstiltak siden tanken fungerer i dag, men ut ifra alder kan skader plutselig oppstå på eldre tanker.

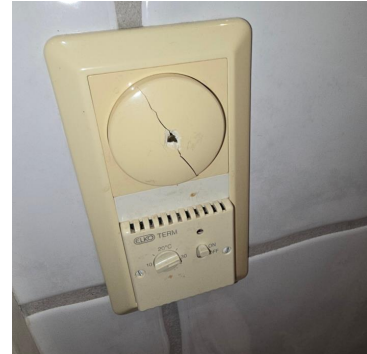
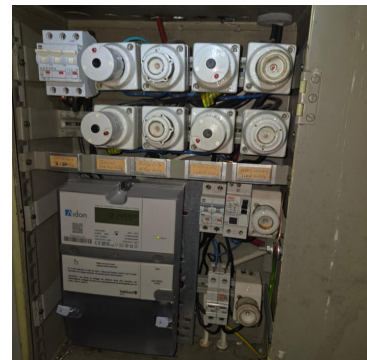
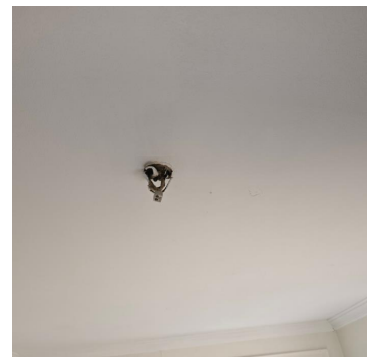
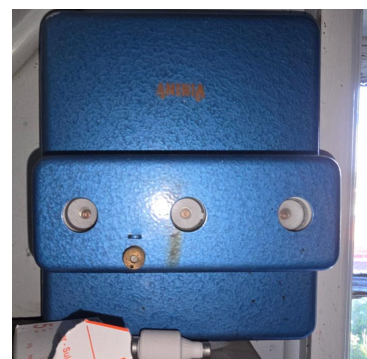
Foreligger tilsyn fra Elvia 25.09.2024 med 20 avvik registret og 4 anmerkninger.

Det er sprekk i bryter/dimmer på bad. Noen åpne koblinger i himling. Det er eldre elektrisk anlegg i boligen. Oppgraderinger må beregnes. Det har vært gjort noen utbedringer etter befaringen.

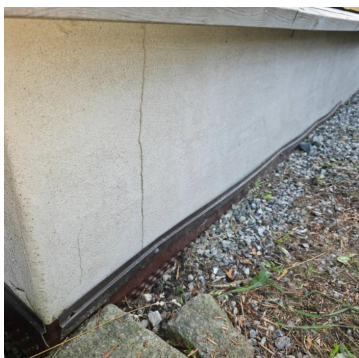
Drenering er hovedsakelig fra byggeår. Høy fuktighet i kjelleren indikerer at dreneringen må utbedres.

- Overvåk tilstanden jevnlig. For å få tilstandsgrad 0 eller 1 må dreneringen skiftes ut, men tidspunktet for når dette er nødvendig er vanskelig å si noe om. Bruken av underetg/kjeller vil og være avgjørende.

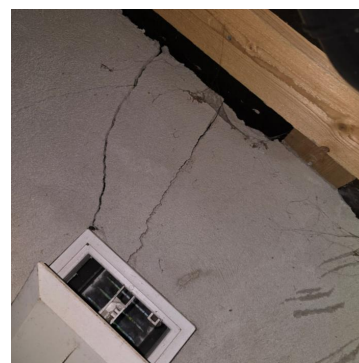
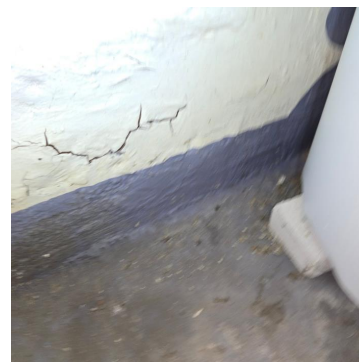
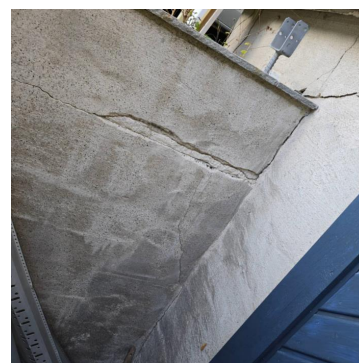
- Grunnmuren har setningsskader.

Det er gjort utbedringer på grunnmuren pga setningsskader. Større sprekkdannelser i grunnmur på tilbygg og i ny vegg.

- Påviste skader må utbedres.
