Tilstandsrapport

Enebolig

Tangnesvegen 536, 2355 GAUPEN

Befaringsdato: 29.05.2024

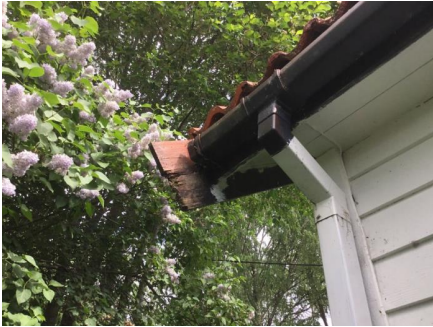
Vindskier har råteskader.

- Lokal utbedring må utføres.

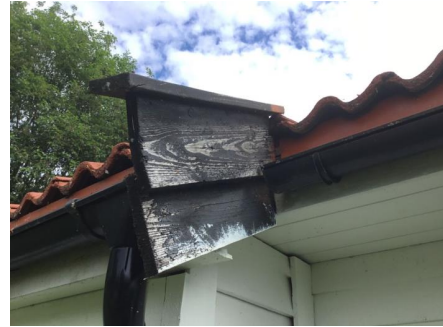
Takrenne mangler endelukk.

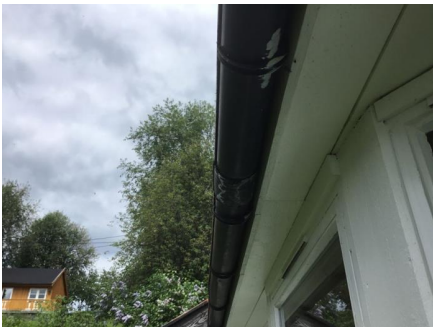
- Takrenner har punktvis lekkasjer.

Lekkasje på takrenne.

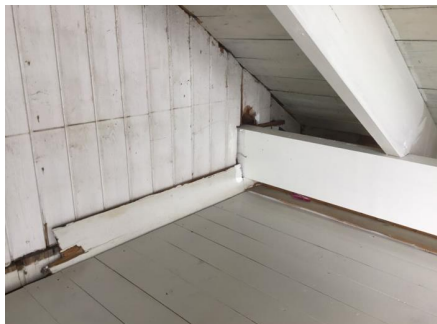
Vegg fra veranda og mot kneloft er uisolert og åpninger i kledning er så store at fugl og liknende vil kunne komme inn på kneloft.

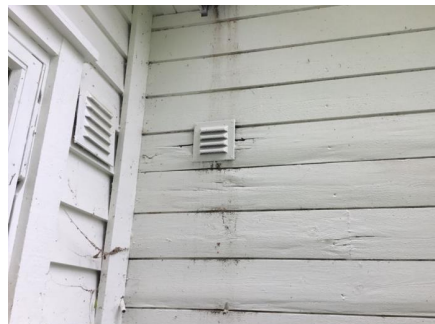
- Det er påvist råteskader i veggkonstruksjonen.

Laftede vegger som er innkledd har vanligvis råteskader i større eller mindre grad. Siden veggen er innkledd og utilgjengelig for inspeksjon, er det vanskelig å vurdere omfanget av eventuelle skader.

Råteskader på veggkonstruksjon. Tiltak må utføres.

- Konstruksjonene må sikres mot råte, sopp og skadedyr.
- Råteskadede konstruksjoner må skiftes ut.

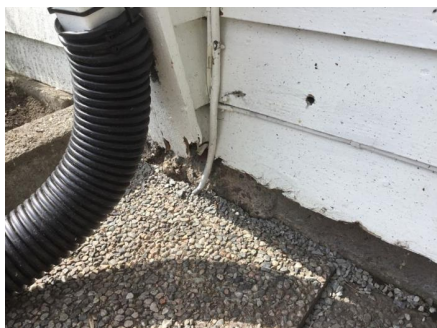
Råteskader nederst på kledning ved inngang.

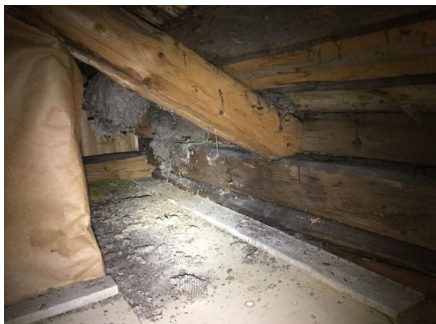
Vepsel på kneloft.

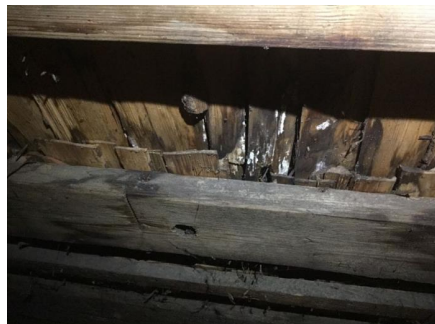
- Det er begrenset/dårlig ventilering av takkonstruksjonen.
- Det er påvist fukt/råteskader i takkonstruksjonen.

Råteskade på undertak. Denne er trolig gammel og var tørr ved befaring.

- Lufting/ventilering bør forbedres.
- Konstruksjonene må sikres mot råte, sopp og skadedyr.
- Råteskadede konstruksjoner må skiftes ut.

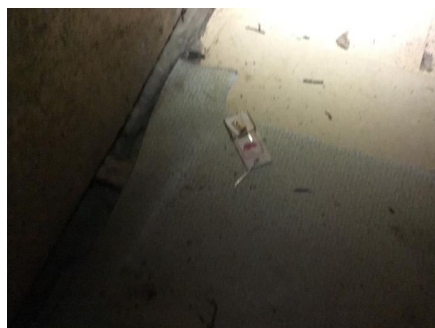
Det er påvist spor etter mus, omfanget er ukjent.

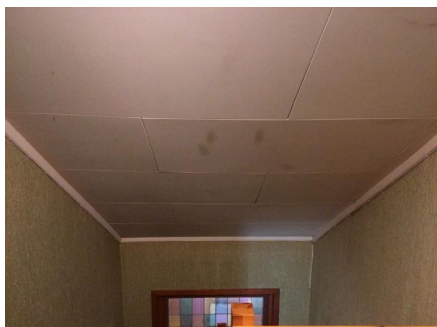
Himling i trapp til loftsetasje "henger" noe.

- Gjennomføre ytterligere undersøkelser og foreta utbedring av skade.

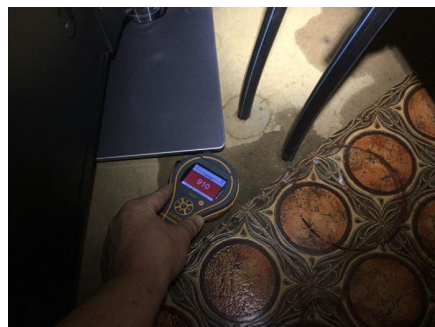
Det ble registrert forhøyet verdi på gulv ved stoppekran. Årsak er trolig kondensering på rør etter at selger hadde benyttet mye vann for å vaske fasade på bolig.

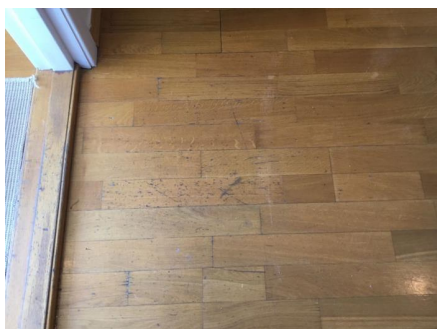
Slitasje på overflater.

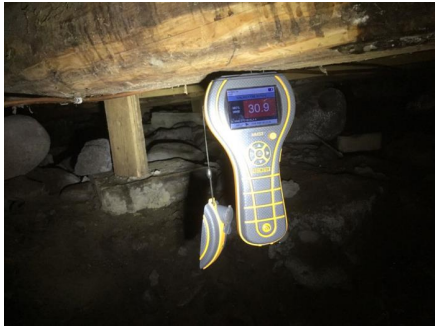
- Det er begrenset tilgang til hele krypkjelleren.
- Det er stedvis påvist fuktnivå som tilsier at konstruksjonen kan ha fuktskader.
- Krypkjelleren har kondensutfordringer.

Kjelleredderkopper som vanligvis trives i fuktig klima observert. Skjevheter i konstruksjonen som sannsynligvis har sin årsak i fundamenteringen ble registrert. Lav høyde mellom grunnen og etasjeskiller øker risikoen for skader.

Fuktskader i krypkjellere skyldes veldig ofte lange perioder med høy luftfuktighet kombinert med temperatur. Den høye luftfuktigheten skyldes ofte en kombinasjon med nevnte avvik/kommentarer, og feil ventilering. Sommeren er den mest kritiske perioden for høy luftfuktighet og fare for soppvekst, fordi klimaet i krypkjelleren normalt sett innehar lavere temperatur enn utemiljøet i deler av årstiden.

Ved fuktmåling målte jeg skadelig fukt, dette tilsier at konstruksjonen er utsatt for fuktpåkjenning.

- Overvåk konstruksjonen jevnlig. Avviket kan medføre behov for tiltak, men bør observeres over tid.
- Tiltak mot kondensutfordringer må utføres.

Det anbefales å legge plastfolie mot grunnen. Rydd grunnen i kryperommet for alt organisk avfall og avrett om nødvendig med f.eks. sand eller grus. Dekk den deretter med plastfolie. Plastfolien legges ut for å hindre avdunsting fra grunnen. Der grunnen i kryperommet ligger under utvendig terreng, bør avrettingen sørge for at det blir fall mot ringmur eller mot en sentralt plassert renne (drensgrøft) hvor vann kan få avløp. Grunnen må være jevn og fri for bygningsmaterialer og rask. Legg folien med god overlapp i skjøtene og slik at det ikke kan samle seg vann på oversiden. Danner det seg likevel punkter hvor eventuelt inntrengende vann kan samle seg, må plastfolien perforeres slik at vannet kan dreneres ned. Avslutt folien ca. 0,1 m fra ringmuren slik at ev. kondensvann fra ringmuren eller overflatevann som trenger inn, kan dreneres ned. Se også byggforsk datablad 521.203.

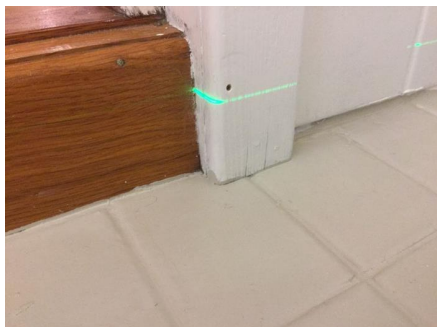
Fuktopptrekk i omramning til dør.

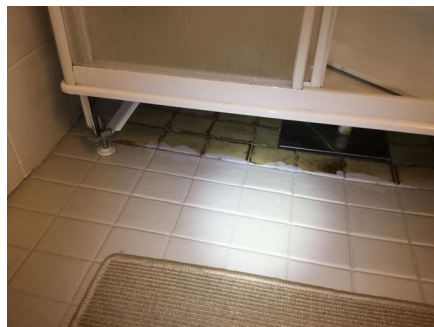
Fliser på gulv er malt, men ikke under dusjkabinett.

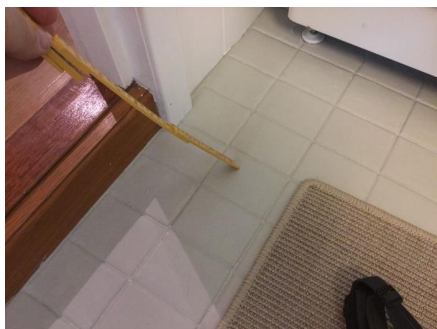
- Det er påvist at flisfuger har riss/sprekker.
- Det er påvist at noen fliser har bom (hulrom under).

Bom på fliser ved dør.

- Gjennomføre ytterligere undersøkelser og foreta utbedring av skade.
- Fuger bør skiftes ut.

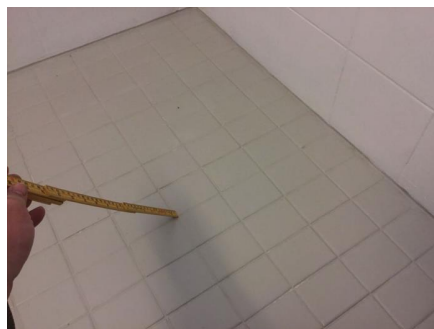
Bom på fliser ved servant.

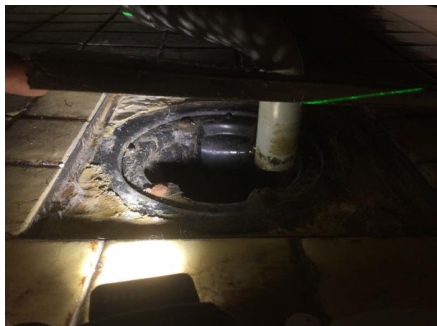
Kontroll av sluk. Ingen synlig slukmansjett i sluk.

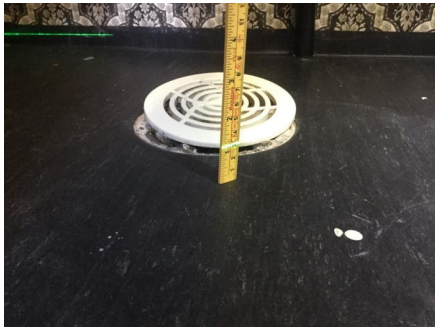
Det er blant annet avvik på ventilasjon, fall og membran.

Motfall mot dør er registrert.

Takstingeniøren har vurdert våtrommet og konstatert tilstandsgrad 3 i henhold til gjeldende regelverk og preaksepterte ytelser. Det er identifisert avvik som nødvendiggjør omfattende tiltak for å sette våtrommet tilbake til tilfredsstillende tilstand. Det er påvist fuktrelaterte problemer, strukturelle svakheter og andre vesentlige avvik. Anbefalte tiltak inkluderer total renovering av våtrommet.

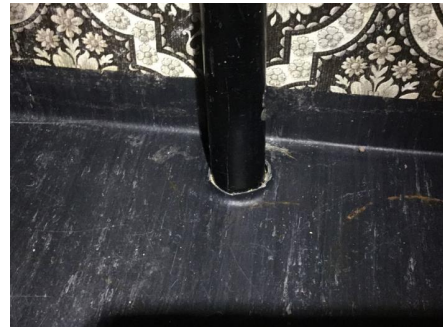
Utettheter rundt rørføringer.

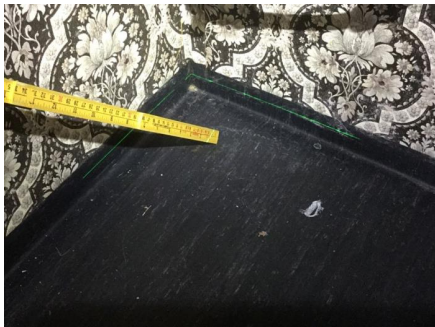
Gulvbelegg har løsnet fra underlag i hjørne.

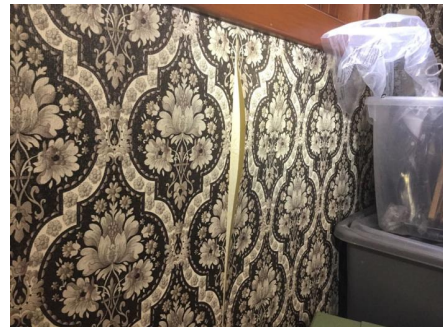
Tapet har løsnet fra underlag.

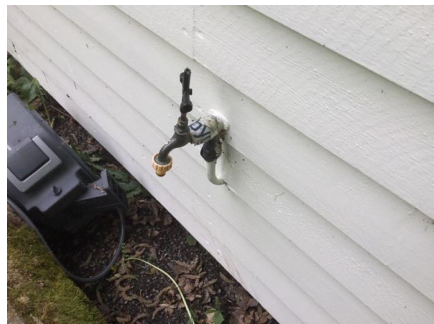
Utekran i dårlig stand.

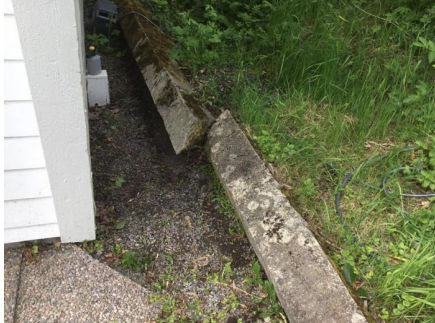
- Det er påvist større sprekker og/eller skjevheter i muren.

Større sprekker og skjvheter på støttemur.
