Tilstandsrapport

Enebolig

Tangnesvegen 536, 2355 GAUPEN

Befaringsdato: 29.05.2024

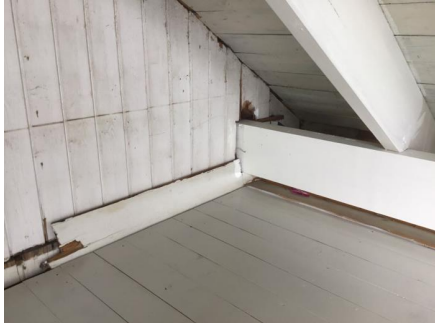
Vegg fra veranda og mot kne loft er uisolert og åpninger i kledning er så store at fugl og liknende vil kunne komme inn på kne loft.

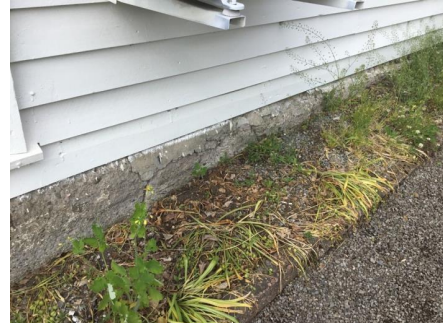
- Det er ingen eller liten lufting i nedre kant av kledning mot grunnmur.
- Det er påvist råteskader i veggkonstruksjonen.

Lufting av kledning er ikke i samsvar med dagens anbefalte løsning, den er heller ikke dårligere enn den normale løsningen på tidspunktet da huset ble bygget.

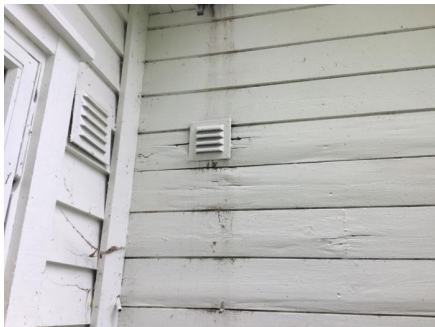
Laftede vegger som er innkledd har vanligvis råteskader i større eller mindre grad. Siden veggen er innkledd og utilgjengelig for inspeksjon, er det vanskelig å vurdere omfanget av eventuelle skader.

Råteskader på veggkonstruksjon, tilbygg mot nord på bolig. Tiltak må utføres.

- Konstruksjonene må sikres mot råte, sopp og skadedyr.
- Råteskadede konstruksjoner må skiftes ut.

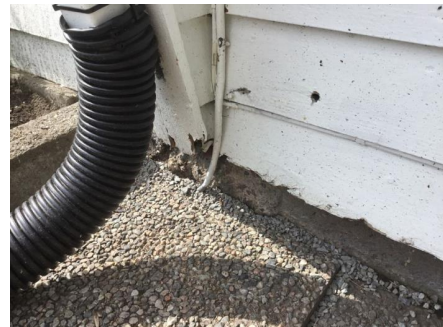
Råteskader nederst på kledning ved inngang bolig.

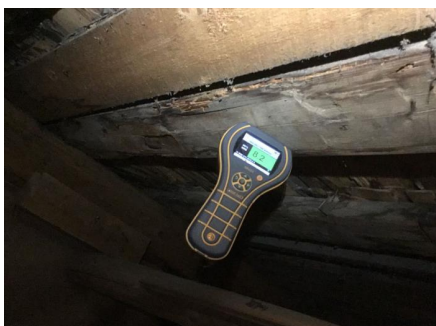
Ved enkel fuktmåling registrerte jeg tørre verdier.

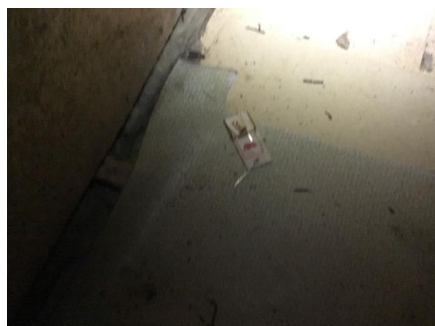
Det er påvist spor etter mus, omfanget er ukjent.

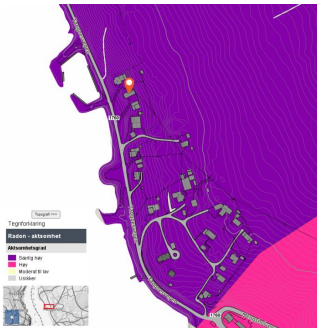
Bygningen ligger i et område som er definert med særlig høy aktsomhetsgrad i kartet.

- Det bør gjennomføres radonmålinger.

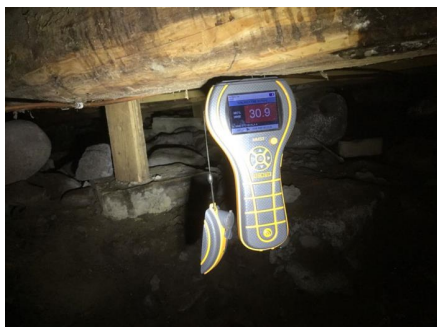
- Det er begrenset tilgang til hele krypkjelleren.
- Det er stedvis påvist fuktnivå som tilsier at konstruksjonen kan ha fuktskader.
- Krypkjelleren har kondensutfordringer.

Kjelleredderkopper som vanligvis trives i fuktig klima observert. Skjevheter i konstruksjonen som sannsynligvis har sin årsak i fundamenteringen ble registrert. Lav høyde mellom grunnen og etasjeskiller øker risikoen for skader.

Ved fuktmåling målte jeg skadelig fukt, dette tilsier at konstruksjonen er utsatt for fuktpåkjenning.

- Overvåk konstruksjonen jevnlig. Avviket kan medføre behov for tiltak, men bør observeres over tid.
- Tiltak mot kondensutfordringer må utføres.

Det anbefales å legge plastfolie mot grunnen. Rydd grunnen i kryperommet for alt organisk avfall og avrett om nødvendig med f.eks. sand eller grus. Dekk den deretter med plastfolie. Plastfolien legges ut for å hindre avdunsting fra grunnen. Der grunnen i kryperommet ligger under utvendig terreng, bør avrettingen sørge for at det blir fall mot ringmur eller mot en sentralt plassert renne (drensgrøft) hvor vann kan få avløp. Grunnen må være jevn og fri for bygningsmaterialer og rask. Legg folien med god overlapp i skjøtene og slik at det ikke kan samle seg vann på oversiden. Danner det seg likevel punkter hvor eventuelt inntrengende vann kan samle seg, må plastfolien perforeres slik at vannet kan dreneres ned. Avslutt folien ca. 0,1 m fra ringmuren slik at ev. kondensvann fra ringmuren eller overflatevann som trenger inn, kan dreneres ned. Se også byggforsk datablad 521.203.

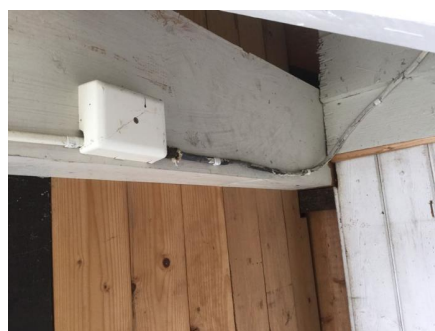
Eldre strømkabler er koblet sammen med nyere anlegg. Ledning mellom koblingspunkt bør byttes.
