# Tilstandsrapport

Enebolig

Tangnesvegen 536, 2355 GAUPEN

Befaringsdato: 19.08.2025

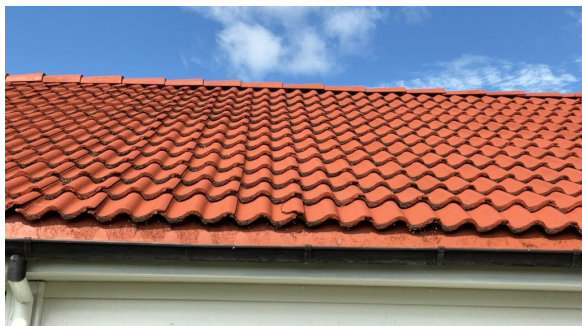
**Vurdering av avvik:**  
• Det er enkelte knekte taksten.

Knekk på takstein

**Konsekvens/tiltak**  
• Knekte takstein må skiftes.

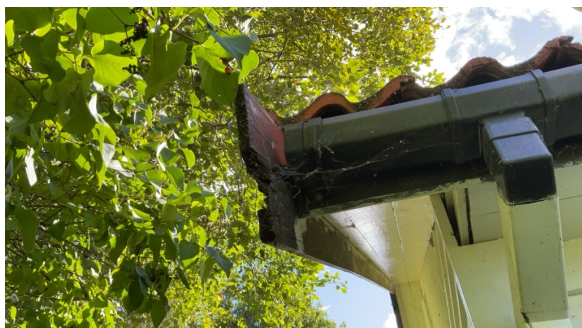
Råteskader på vindskier.

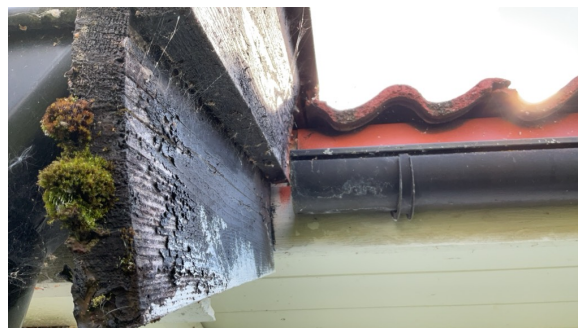
Endelukk mangler.

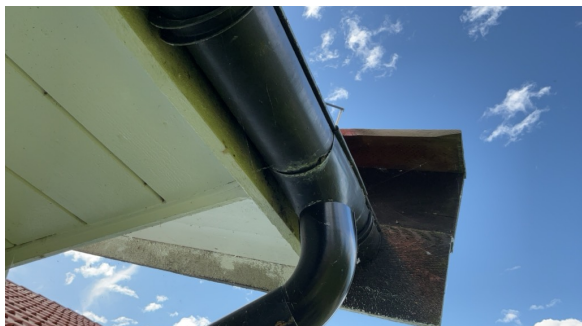
- Mer enn halvparten av forventet brukstid er passert på renner/nedløp/beslag.
- Takrenner/nedløp har store lekkasjer.

Lekkasje på takrenne.

- Nye renner og nedløp må monteres

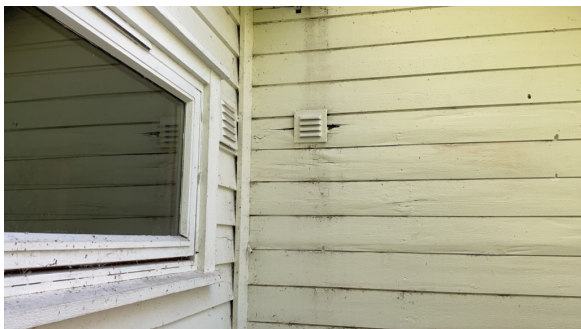
- Det er ingen eller liten lufting i nedre kant av kledning mot grunnmur.
- Det er påvist råteskader i veggkonstruksjonen.

Råteskader på veggkonstruksjon, tilbygg mot nord på bolig.

- Råteskadede konstruksjoner må skiftes ut.
- Uten tilstrekkelig lufting bak bordkledningen kan fuktighet som trenger inn bak bordene eller gjennom veggene innenfra ikke tørke opp. Dette skaper ideelle forhold for råtesopp og muggvekst.

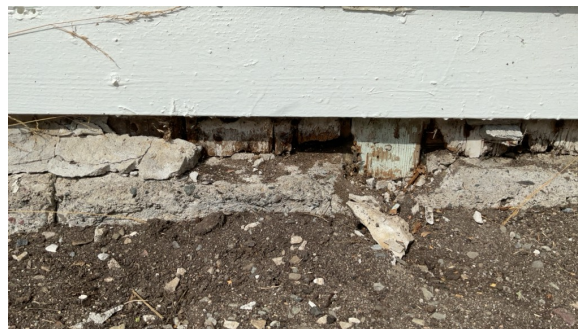
Råteskader på vegg mot sør.

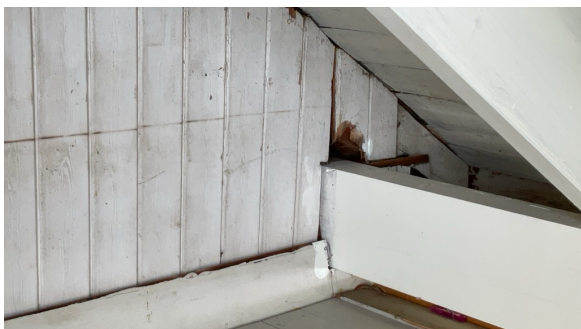
Vegg fra veranda og mot kneloft er uisolert og åpninger i kledning er så store at fugl og liknende vil kunne komme inn på kneloft.

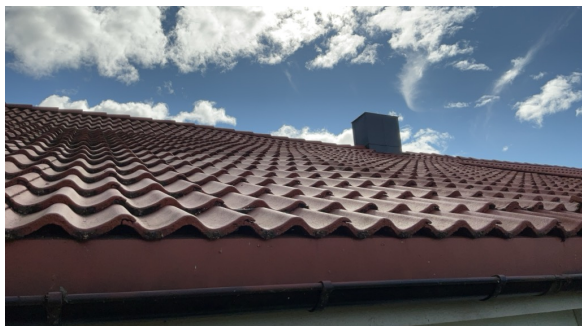
- Det er begrenset/dårlig ventilering av takkonstruksjonen.
- Det er påvist fukt-/råteskader i takkonstruksjonen.
- Konstruksjonene har skjevheter.

Noe skjevheter i konstruksjon.

- Konstruksjonene må sikres mot råte, sopp og skadedyr.
- Råteskadede konstruksjoner må skiftes ut.
- Lufting/ventilering bør forbedres.

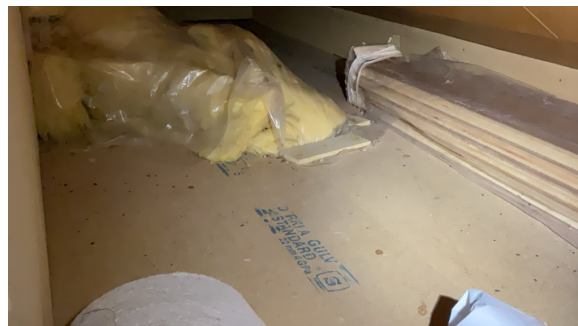
Det er påvist spor etter mus, omfanget er ukjent.

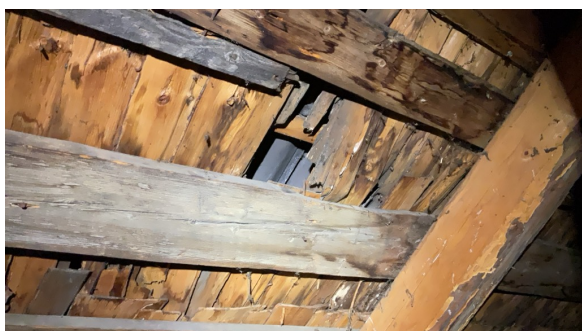
Hull i undertak.

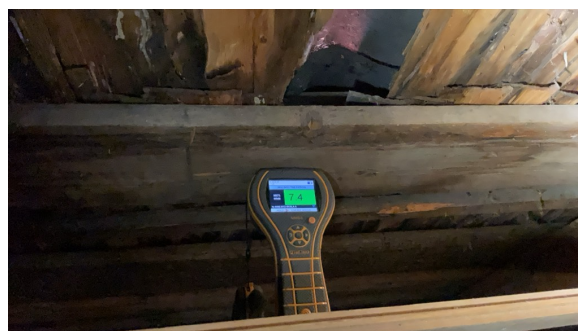
Råteskade på undertak. Denne er trolig gammel og var tørr ved befaring.

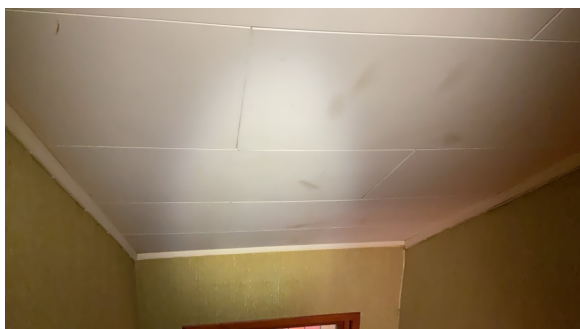
- Det er påvist skader på overflater.

Himling i trapp til loftsetasje "henger" noe.

- Gjennomføre ytterligere undersøkelser og foreta utbedring av skade.

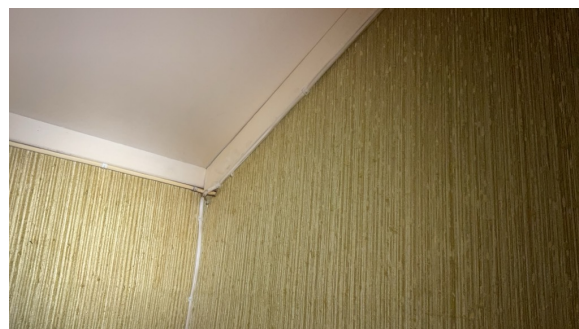
Rennemerke på vegg i trapp.

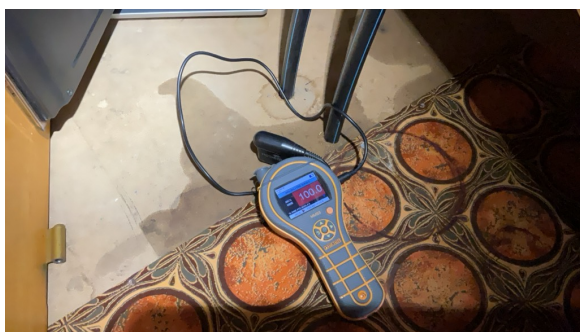
Det ble registrert forhøyet verdi på gulv ved stoppekran.

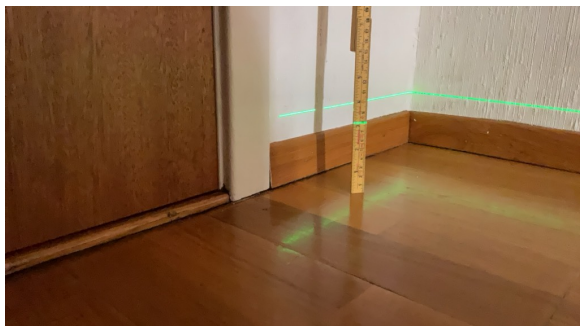
- Målt høydeforskjell på over 30 mm gjennom hele rommet. Tilstandsgrad 3 gis med bakgrunn i standardens krav til godkjente måleavvik.

Det gjøres oppmerksom på at eldre etasjeskillere erfaringsmessig kan ha skjulte skader, spesielt over grunnmur. Lav høyde mellom bjelkelag og terreng, dette gir økt risiko for skade. Det er registrert indikasjoner på at konstruksjonen kan være svak.

Avviket ble registrert i gang. Det gjøres oppmerksom på at det kun utføres stikkprøver på denne undersøkelsen, i henhold til NS 3600.

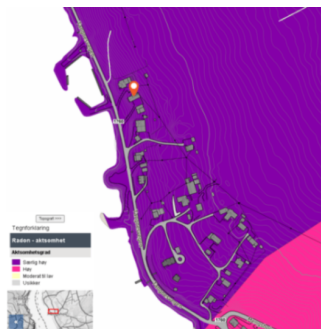
Bygningen ligger i et område som er definert med særlig høy aktsomhetsgrad i kartet.

- Det bør gjennomføres radonmålinger.

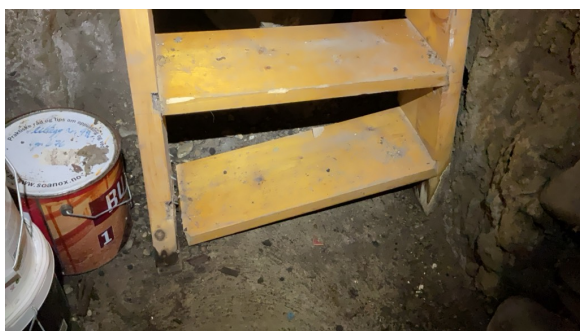
- Det er stedvis påvist fuktnivå som tilsier at konstruksjonen kan ha fuktskader.
- Kryp Kjelleren har kondensutfordringer.

Kjelleredderkopper som vanligvis trives i fuktig klima observert. Skjevheter i konstruksjonen som sannsynligvis har sin årsak i fundamenteringen ble registrert. Lav høyde mellom grunnen og etasjeskiller øker risikoen for skader.

Råteskader på trapp.

Det anbefales å legge plastfolie mot grunnen. Rydd grunnen i kryperommet for alt organisk avfall og avrett om nødvendig med f.eks. sand eller grus. Dekk den deretter med plastfolie. Plastfolien legges ut for å hindre avdunsting fra grunnen. Der grunnen i kryperommet ligger under utvendig terreng, bør avrettingen sørge for at det blir fall mot ringmur eller mot en sentralt plassert renne (drenggrøft) hvor vann kan få avløp. Grunnen må være jevn og fri for bygningsmaterialer og rask. Legg folien med god overlapp i skjøtene og slik at det ikke kan samle seg vann på oversiden. Danner det seg likevel punkter hvor eventuelt inntrengende vann kan samle seg, må plastfolien perforeres slik at vannet kan dreneres ned. Avslutt folien ca. 0,1 m fra ringmuren slik at ev. kondensvann fra ringmuren eller overflatevann som trenger inn, kan dreneres ned. Se også byggforsk datablad 521.203.

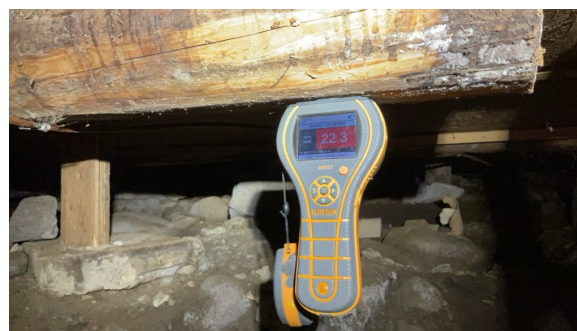
Fuktskader i krypkjellere skyldes veldig ofte lange perioder med høy luftfuktighet kombinert med temperatur. Den høye luftfuktigheten skyldes ofte en kombinasjon med nevnte avvik/kommentarer, og feil ventilering. Sommeren er den mest kritiske perioden for høy luftfuktighet og fare for soppvekst, fordi klimaet i krypkjelleren normalt sett innehar lavere temperatur enn utemiljøet i deler av årstiden.

Ved fuktmåling målte jeg skadelig fukt, dette tilsier at konstruksjonen er utsatt for fuktpåkjenning.

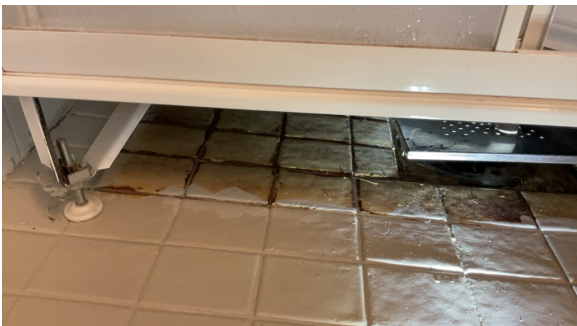
Fliser på gulv er malt, men ikke under dusjkabinett.

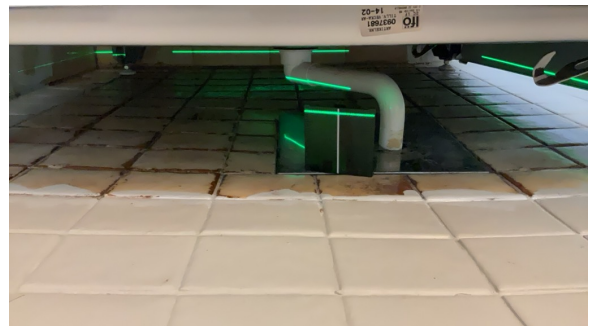
Målt fall till sluk: 22 mm.

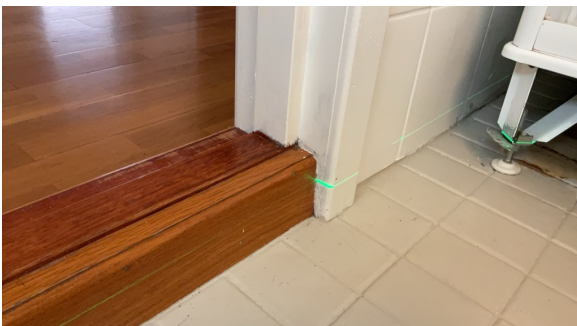
Fuktopptrekk i omramning til dør.

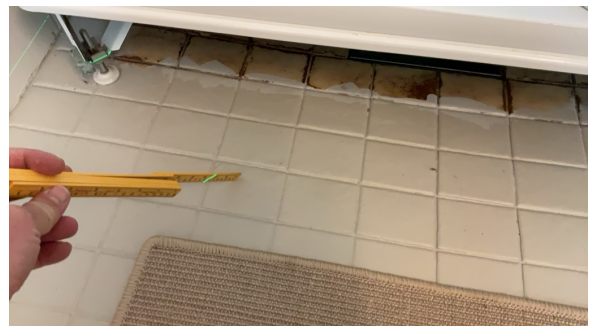
- Det er påvist at flisfuger har riss/sprekker.
- Det er påvist at noen fliser har bom (hulrom under).

Bom/hulld flere steder.

- Gjennomføre ytterligere undersøkelser og foreta utbedring av skade.
- Fuger bør skiftes ut.

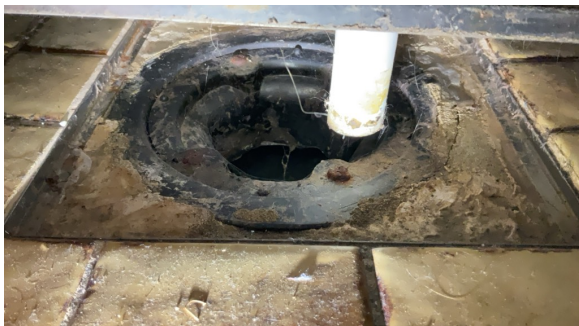
Kontroll av sluk. Ingen synlig slukmansjett i sluk.

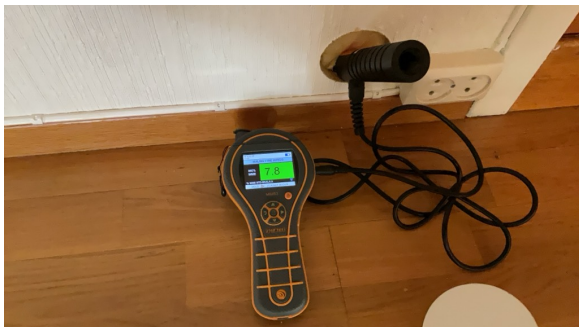
Hulltaking er foretatt uten å påvise unormale forhold.

Hulltaking utført fra tilstøtende rom.

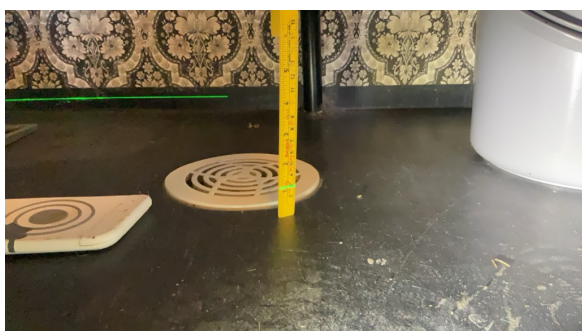
Det er blant annet avvik på ventilasjon, fall og membran.

Målt motfall mot sluk: 21mm

Takstingeniøren har vurdert våtrommet og konstatert tilstandsgrad 3 i henhold til gjeldende regelverk og preaksepterte ytelser. Det er identifisert avvik som nødvendiggjør omfattende tiltak for å sette våtrommet tilbake til tilfredsstillende tilstand. Det er påvist fuktrelaterte problemer, strukturelle svakheter og andre vesentlige avvik. Anbefalte tiltak inkluderer total renovering av våtrommet.

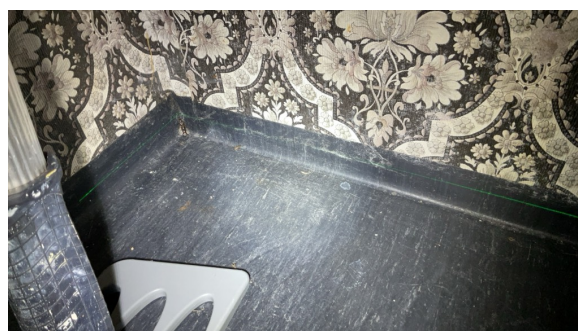
Gulvbelegg har løsnet fra underlag i hjørne.

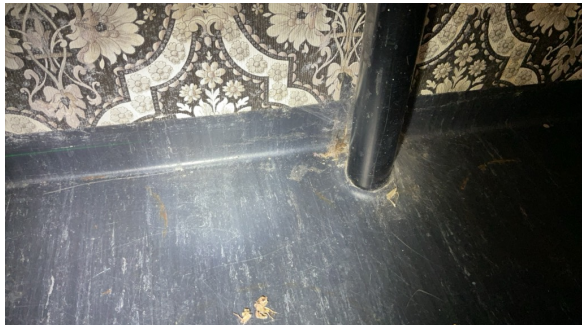
Utettheter rundt rørføringer.

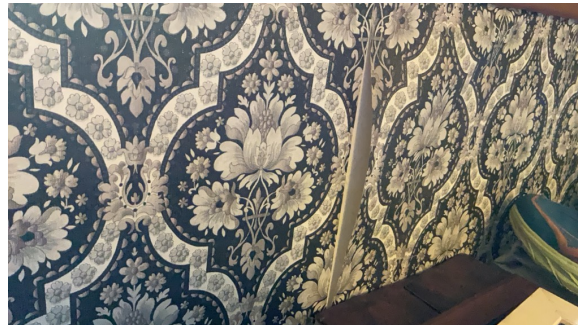
Tapet løsner på vegg.

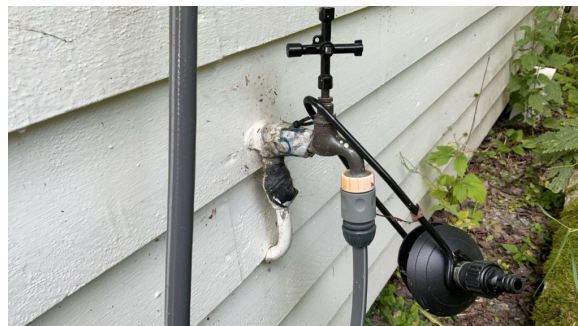
Utekran i dårlig stand.

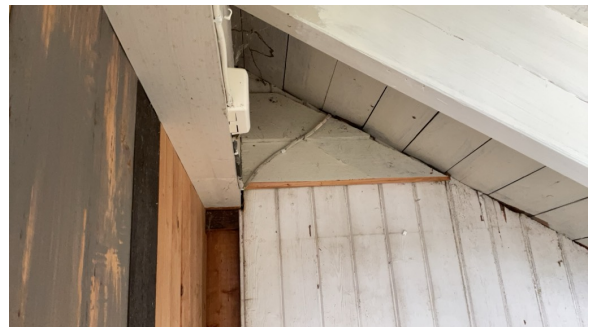
Eldre strømkabler er koblet sammen med nyere anlegg. Ledning mellom koblingspunkt bør byttes.

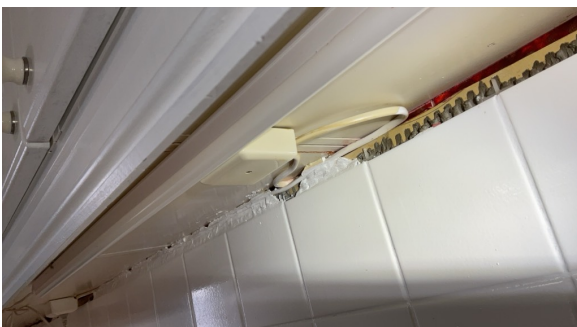
Manglende festing av ledning på kjøkken.

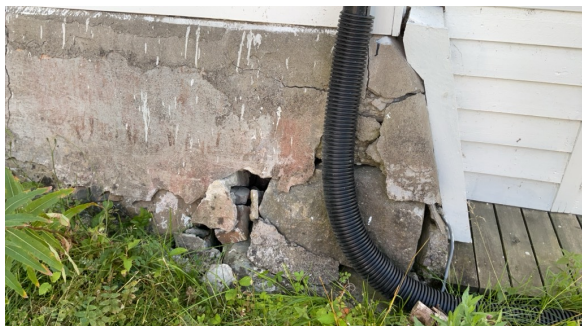
- Grunnmuren har sprekke-dannelser.

Sprekker i grunnmur.

- Påviste skader må utbedres.

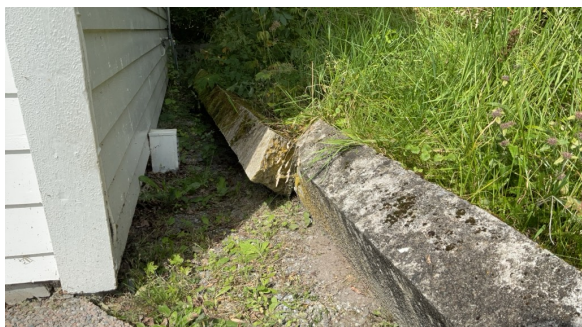
- Det er påvist større sprekker og/eller skjevheter i muren.

Større sprekker og skjevheter på støttemur.

- Forstøtningsmuren må rives og ny mur bygges.
