# Tilstandsrapport

Fritidsbolig

Øvre Liholtbanen 35, 1765 HALDEN

Befaringsdato: 06.06.2024

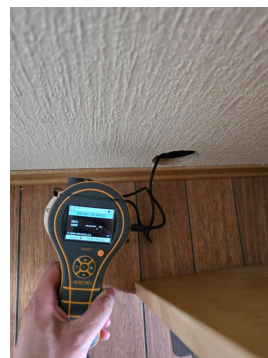
Hulltaking er foretatt uten å påvise unormale forhold. Hulltaking er foretatt på soverom.

Ingen utslags på skadelig fukt.
