Tilstandsrapport

Fritidsbolig

Øvre Liholtbanen 35, 1765 HALDEN

Befaringsdato: 06.06.2024

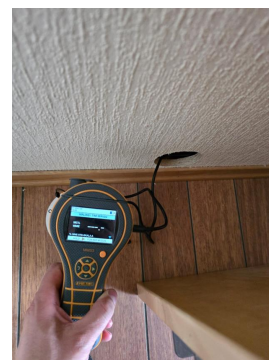
TG 1 Tilliggende konstruksjoner våtrom

Hulltaking er foretatt uten å påvise unormale forhold. Hulltaking er foretatt på soverom.
Ingen utslags på skadelig fukt.
