Tilstandsrapport

Enebolig

Balsnes gate 11 , 7300 ORKANGER

Befaringsdato: 13.04.2026

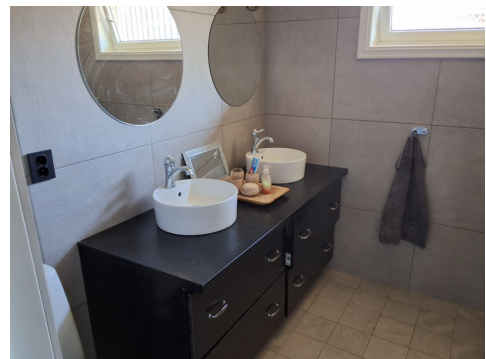
1. ETASJE > BAD

TG 2 Overflater vegger og himling

- Det er vindu/dør med ikke fuktbestandige materialer i våtsonen (ved vask, dusj, badekar, osv.), løsningen eller byggematerialet er uegnet.

Dør og/eller karm er utført i materialer som ikke tåler fuktbelastning, i et område med høy eksponering for vann og fukt.

Risiko: Fuktinntrengning kan føre til oppsvelling, deformasjon og nedbrytning av materialene.

Konsekvens: Skader på dør og tilstøtende konstruksjoner, redusert funksjon og behov for utskifting.

- Uegnede materialer må fuktbeskyttes/utskiftes.

Anbefalt tiltak: Det anbefales å etablere dør og materialer tilpasset våtrom, med fuktbestandige overflater og korrekt utførelse.

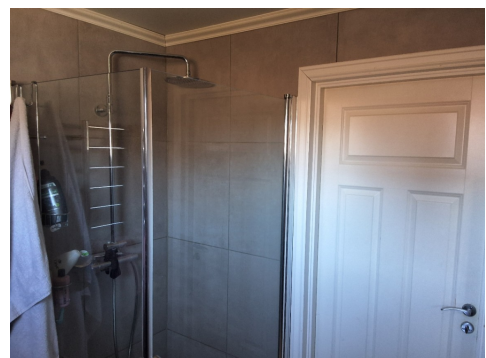
1. ETASJE > BAD

TG 1 Overflater Gulv

Det er plastsluk og smøremembran med dokumentert utførelse.

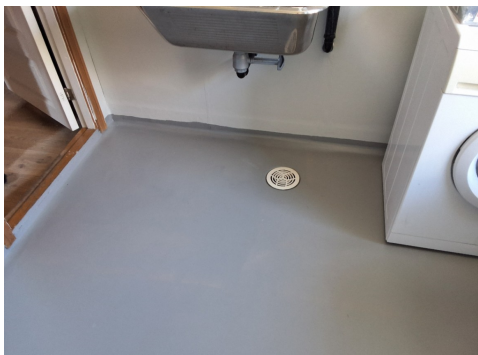
1. ETASJE > VASKEROM

! TG IU Tilliggende konstruksjoner våtrom

- Det er påvist at eventuelt lekkasjevann fra rør i rør system ikke ledes til sluk eller annen kompensierende løsning.

Det er registrert at lekkasjevann fra rør-i-rør-system ikke ledes til rom med sluk. Manglende eller feil utført føring av lekkasjevann fra fordelerskap/varerør til sluk, i strid med anbefalt utførelse for rør-i-rør-systemer.

Risiko: Eventuelle lekkasjer vil ikke bli synliggjort eller kontrollert via sluk, og vann kan ledes ut i konstruksjoner.

Konsekvens: Skjulte fuktskader i vegg- og gulvkonstruksjoner, med risiko for råte, mugg og kostnadskrevenende utbedringer.

- Det bør foretas tiltak på anlegget som sikrer bedre løsning på eventuelt lekkasjevann fra rør i rør system.

Anbefalt tiltak: Det anbefales å etablere korrekt løsning hvor lekkasjevann ledes til rom med sluk, slik at eventuelle lekkasjer oppdages og håndteres på en sikker måte.
