Tilstandsrapport

Enebolig

Balsnes gate 11 , 7300 ORKANGER

Befaringsdato: 13.04.2026

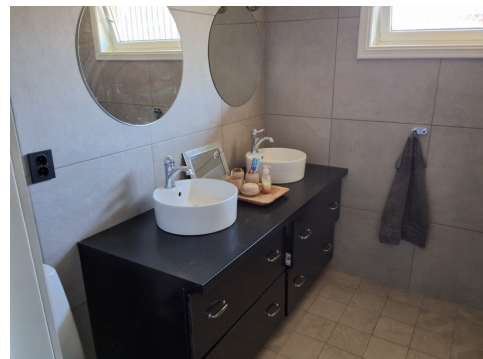
TG 2 Overflater vegger og himling

- Det er vindu/dør med ikke fuktbestandige materialer i våtsonen (ved vask, dusj, badekar, osv.), løsningen eller byggematerialet er uegnet.

Dør og/eller karm er utført i materialer som ikke tåler fuktbelastning, i et område med høy eksponering for vann og fukt.

Risiko: Fuktinntrengning kan føre til oppsvelling, deformasjon og nedbrytning av materialene.

Konsekvens: Skader på dør og tilstøtende konstruksjoner, redusert funksjon og behov for utskifting.

- Uegnede materialer må fuktbeskyttes/utskiftes.

Anbefalt tiltak: Det anbefales å etablere dør og materialer tilpasset våtrom, med fuktbestandige overflater og korrekt utførelse.

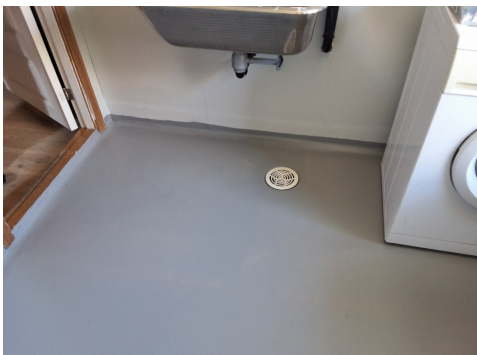
TG 1U Tilliggende konstruksjoner våtrom

- Det er påvist at eventuelt lekkasjevann fra rør i rør system ikke ledes til sluk eller annen kompensierende løsning.

Det er registrert at lekkasjevann fra rør-i-rør-system ikke ledes til rom med sluk. Manglende eller feil utført føring av lekkasjevann fra fordelerskap/varerør til sluk, i strid med anbefalt utførelse for rør-i-rør-systemer.

Risiko: Eventuelle lekkasjer vil ikke bli synliggjort eller kontrollert via sluk, og vann kan ledes ut i konstruksjoner.

Konsekvens: Skjulte fuktskader i vegg- og gulvkonstruksjoner, med risiko for råte, mugg og kostnadskrevenende utbedringer.

- Det bør foretas tiltak på anlegget som sikrer bedre løsning på eventuelt lekkasjevann fra rør i rør system.

Anbefalt tiltak: Det anbefales å etablere korrekt løsning hvor lekkasjevann ledes til rom med sluk, slik at eventuelle lekkasjer oppdages og håndteres på en sikker måte.

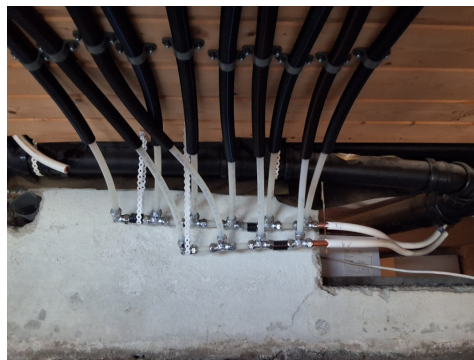
TG 2 Avløpsrør

- Det er ikke behov for utbedringstiltak siden anlegget fungerer i dag, men ut ifra alder kan skader plutselig oppstå på eldre anlegg.
