Balsnes gate 11, 7300 ORKANGER

# Tilstandsrapport

Befaringsdato: 13.04.2026

Rapportdato: 17.04.2026

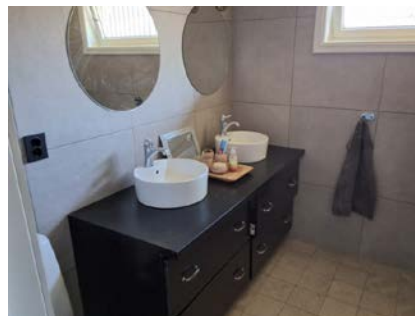
## TG 2 Overflater vegger og himling

Konsekvens: Skader på dør og tilstøtende konstruksjoner, redusert funksjon og behov for utskifting.

Anbefalt tiltak: Det anbefales å etablere dør og materialer tilpasset våtrom, med fuktbestandige overflater og korrekt utførelse.

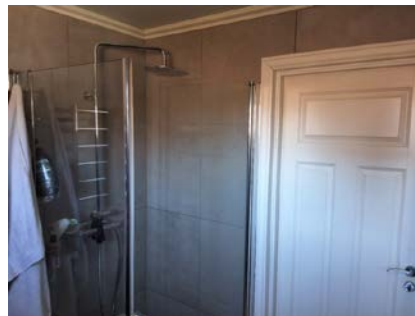
## TG 1 Overflater Gulv

Det er plastsluk og smøremembran med dokumentert utførelse.

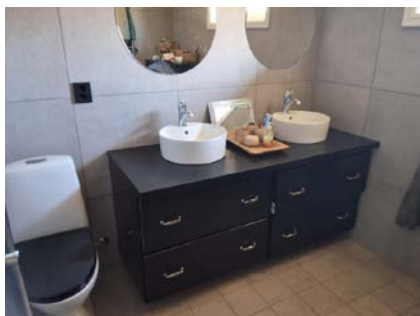
### TO 1 Ventilasjon

Det er elektrisk styrt vifte.

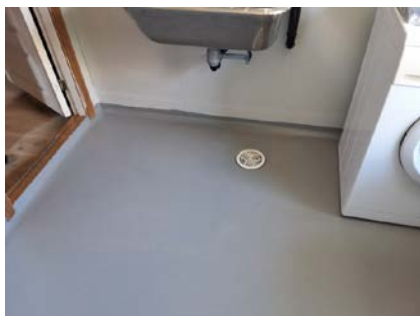
### TG 1J Tilliggende konstruksjoner våtrom

- Det bør foretas tiltak på anlegget som sikrer bedre løsning på eventuelt lekkasjevann fra rør i rør system.

Risiko: Eventuelle lekkasjer vil ikke bli synliggjort eller kontrollert via sluk, og vann kan ledes ut i konstruksjoner.  
Konsekvens: Skjulte fuktskader i vegg- og gulvkonstruksjoner, med risiko for råte, mugg og kostnadskrevende utbedringer.  
Anbefalt tiltak: Det anbefales å etablere korrekt løsning hvor lekkasjevann ledes til rom med sluk, slik at eventuelle lekkasjer oppdages og håndteres på en sikker måte.
