# Tilstandsrapport - NS 3600

**Frivoldveien 32**

**4846 Arendal**

**Rapport kode:** 055662

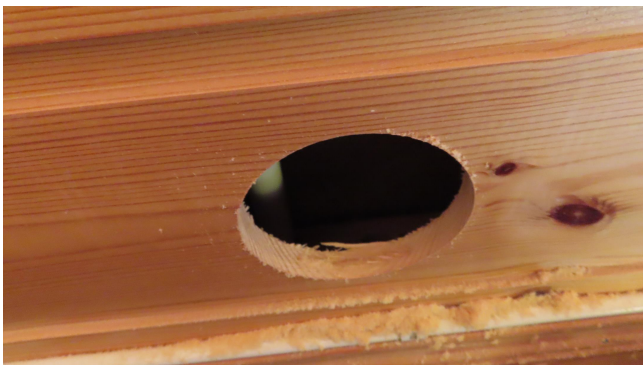
Veggene er med baderomsplater, har gamle fuktmerker i bunnen av plater ved dusjen.

Hulltaking er utført i fra soverom syd.

Rommet er nå mht. alder og kommentarer modent for oppgradering.

Hulltaking.

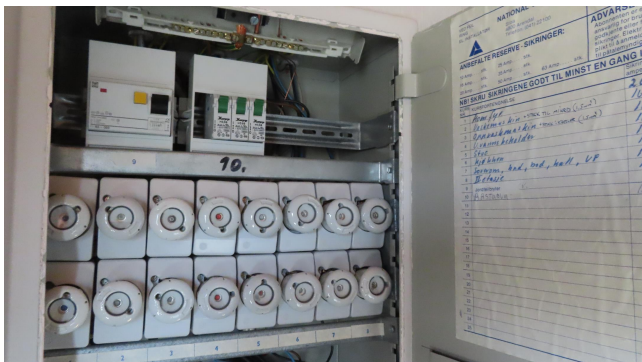
Det elektriske anlegget er ikke Tilstandsgrad-vurdert da undertegnede ikke innehar den faglige kompetansen for vurdering av dette i henhold FEK §9 (Forskrift om elektroforetak og kvalifikasjonskrav for arbeid knyttet til elektriske anlegg og elektrisk utstyr). Det er likevel foretatt en enkel vurdering av anlegget basert på selgers informasjon og besiktelse av synlige deler i boligen. Undersøkelsen er basert på spørsmål og punkter fra forskriften Tryggere Bolighandel som ble vedtatt 01.01.2022.

Sikringsskap.
