# Tilstandsrapport

Enebolig

Krokstien 10, 1782 HALDEN

Befaringsdato: 04.06.2025

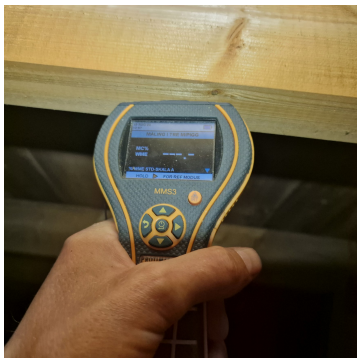
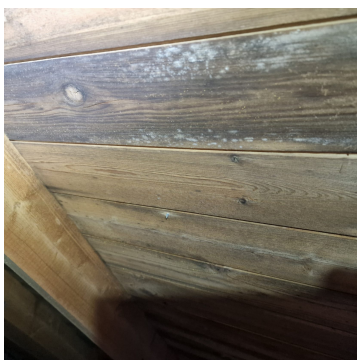
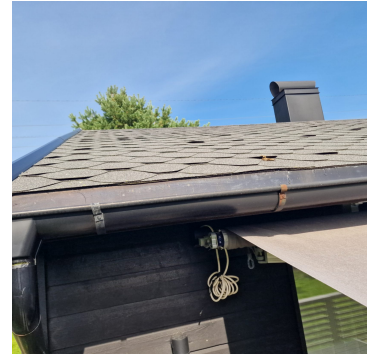
Noe synlig svertesopp og fuktmerker i undertak. Spor etter tidligere lekkasje rundt pipe.

Tidspunktet for bytting av taktekking nærmere seg, må beregnes på sikt.

- Tidspunkt for utskiftning av undertak nærmer seg.
- Overvåk tilstanden jevnlig. For å få tilstandsgrad 0 eller 1 må tekkingen skiftes ut, men tidspunktet for når dette er nødvendig er vanskelig å si noe om.
- Tidspunkt for utskiftning av taktekking nærmer seg.

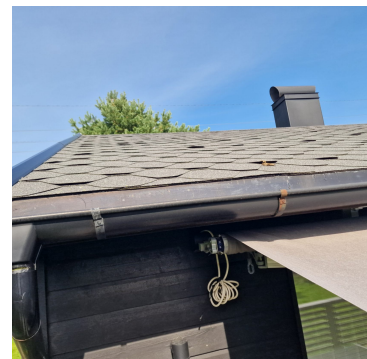
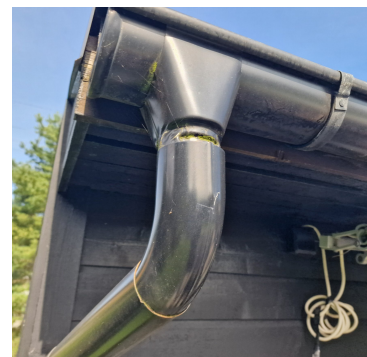
## ! TG 2 Nedløp og beslag

- Takrenner har punktvis lekkasjer.

Noe rust på rennekroker, flass i beslag og løse ender på nedløp.

- Lokal utbedring må utføres.

Naturlig å bytte ved omlegging av tak.

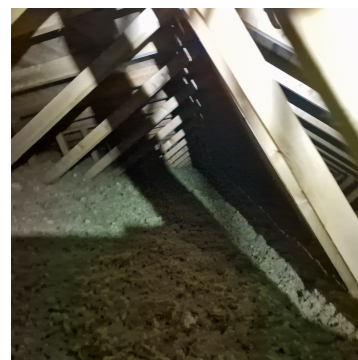
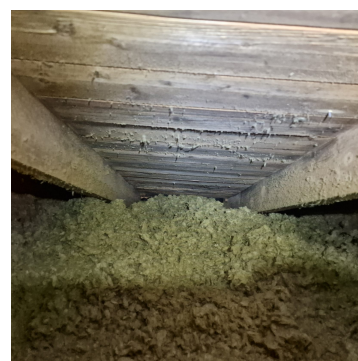
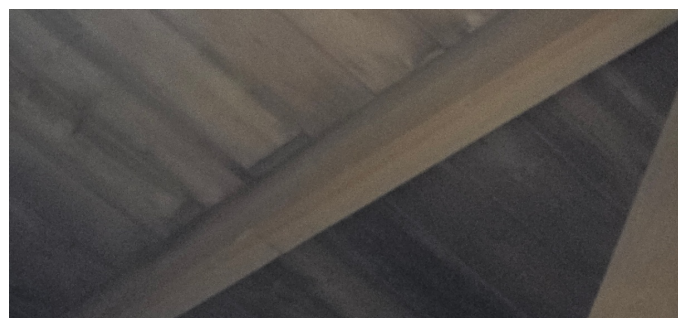
Ingen lufting i gesimskasse

Loftsluken bør skiftes og lufting i gesimskasse etableres.

Evt. lufting i raft bør også undersøkes nærmere. Generelt anbefales det god lufting med minimum 5 cm spalter.

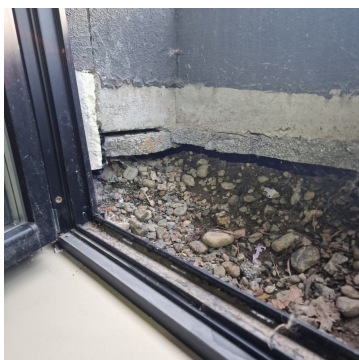
Det er noe kondensering på glass på et soveromsvindu. Kan tyde på mangelfull ventilerings.

Utbedrings tiltak i lysgrav for å hindre vanninntrengning.

Etablere større lysgrav for å sikre mulighet for rømning (minimums krav 0,5m X 0,6m).

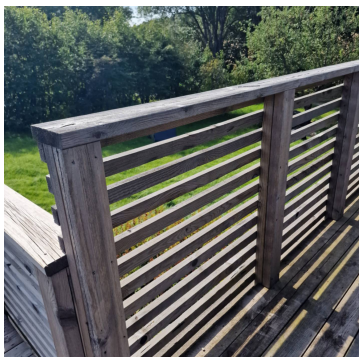
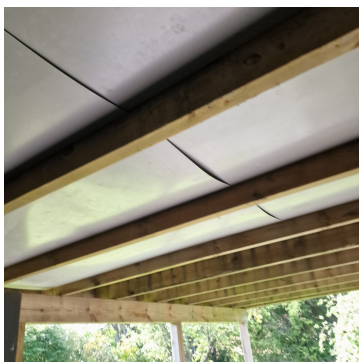
## ! TG 2 Balkonger, terrasser og rom under balkonger

Det må beregnes noe lekkasjer i plater.

- Åpninger i rekkverk må endres for å tilfredsstille krav på byggemeldingstidspunktet.

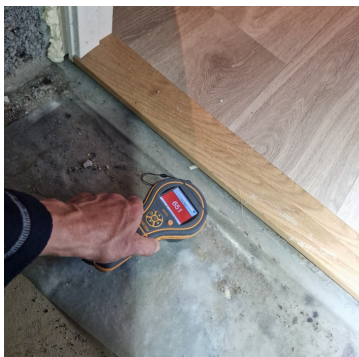
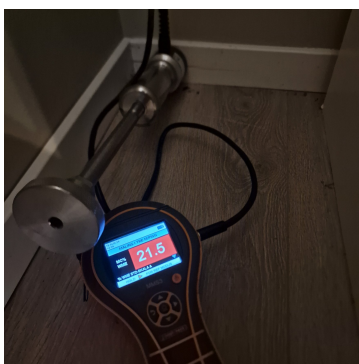
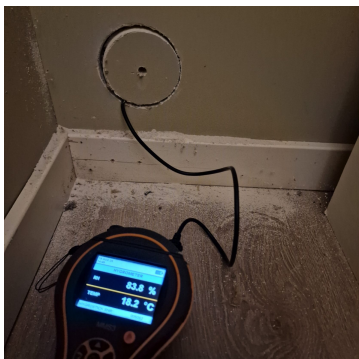
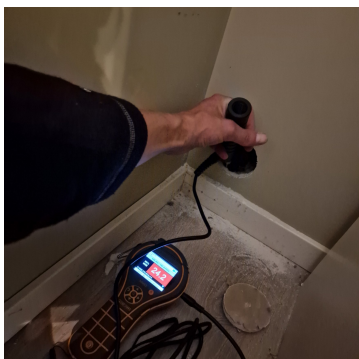
- Det er gjennom hulltaking påvist høyt fuktnivå inne i trekonstruksjonen i hulltakingen, men ikke påvist fuktskader i dette området. Høy luftfuktighet kan over tid føre til muggvekst eller sverting av materialer. Samtidig kan materialer og konstruksjoner bli ødelagt.

Det ble målt opp til 84% RF ved 18°C (relativ fuktighet) i veggen. Ved nivåer over 75% vil det være fare for utvikling av fuktskader.

Det ble målt 24 vekt% fukt i bunnsvill i veggen. Ved nivåer over 15-16 vekt% vil det være fare for utvikling av sopp, mugg og råte.

Merkbar kjellerlukt i vegg. Høye fuktindikasjoner målt på betong.

Synlig mugg og flass på vegger i bod. 24 vekt% fukt målt i treverket.

- Det påviste fuktnivå gir grunn til å overvåke konstruksjonen jevnlig for å se utvikling over tid, og eventuelt foreta tiltak for å unngå fuktskader.

Anbefaler tiltak for å redusere fuktproblematikk i kjeller aktuelle tiltak kan være utskifting/ utbedring av tekniske anlegg, bedre ventilerings eller avfukting.

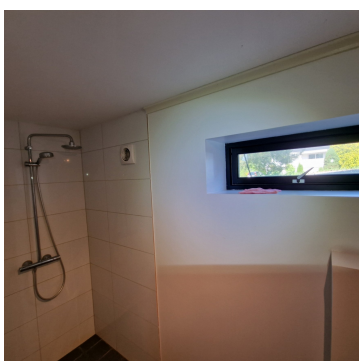
- Det er vindu/dør med ikke fuktbestandige materialer i våtsonen (ved vask, dusj, badekar, osv.), løsningen eller byggematerialet er uegnet
- Det er uegnede materialer i våtsoner

- Membran/tettesjikt må legges.
- Uegnede materialer må fuktbeskyttes/utskiftes.

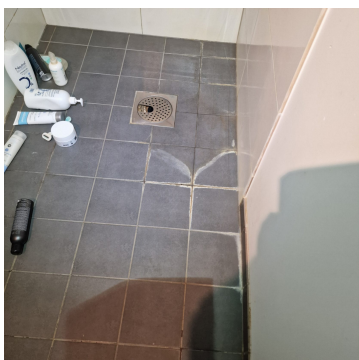
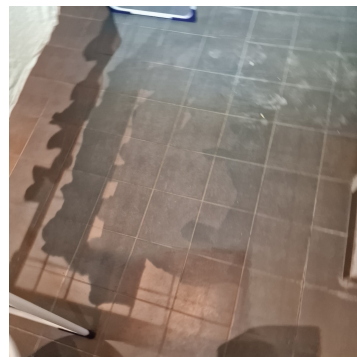
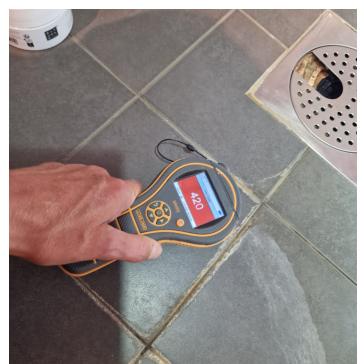
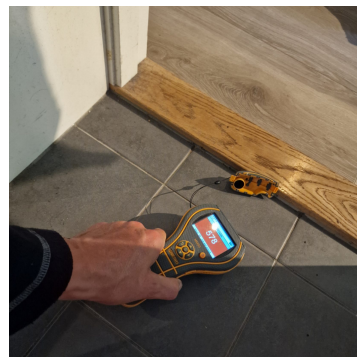
### ! TG 2 Overflater Gulv

- Det er påvist avvik i fuger.

Det ble målt høye fuktindikasjoner på fliser i dusjnise og fliser ved dør.

- Det må gjøres tiltak for å lukke avviket.

Vær oppmerksom ved bruk. For å få tilstandsgrad 0 eller 1 må gulvet bygges om, for å få riktig fall til sluk. Det vil imidlertid sjelden være økonomisk rasjonelt som et enkeltstående tiltak. Ved en eventuell renovering, påse at badet bygges med riktig fall til sluk.

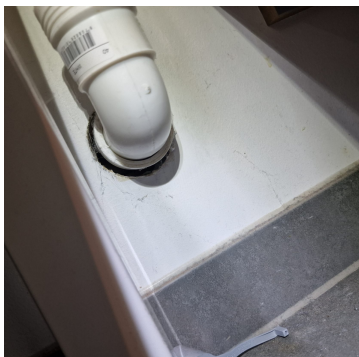
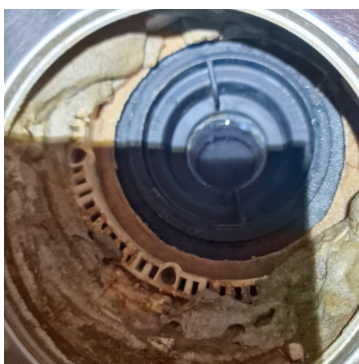
### ! TG 2 Sluk, membran og tettesjikt

- Det er påvist mangelfull/feil utførelse rundt rørgjennomføringer e.l. som gir fare for fukt i konstruksjonen i våtzone.

- Det må foretas utbedring for å unngå fuktskader i konstruksjonen. Utette rørgjennomføringer i våtsoner må tettes.

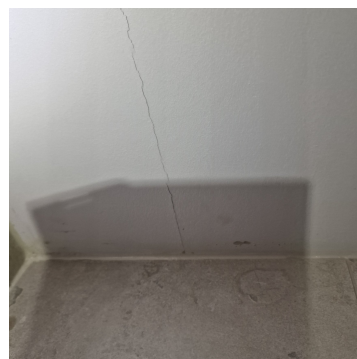
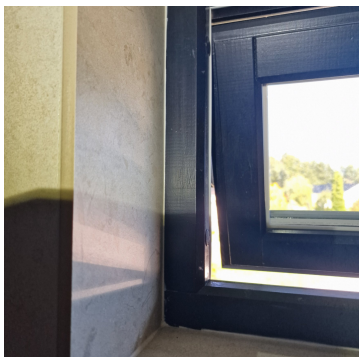
- Det er vindu/dør med ikke fuktbestandige materialer i våtsonen (ved vask, dusj, badekar, osv.), løsningen eller byggematerialet er uegnet
- Det er avvik:

Det er en del merker og sprekker i himling. Klumpete silikonering i overgang vegg/himling.

- Uegnede materialer må fuktbeskyttes/utskiftes.

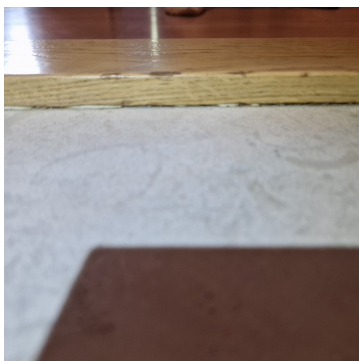
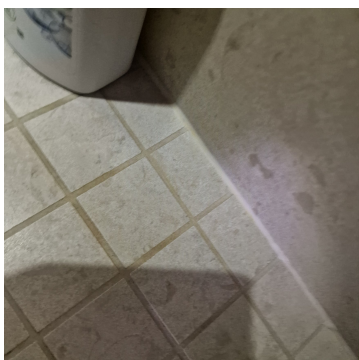
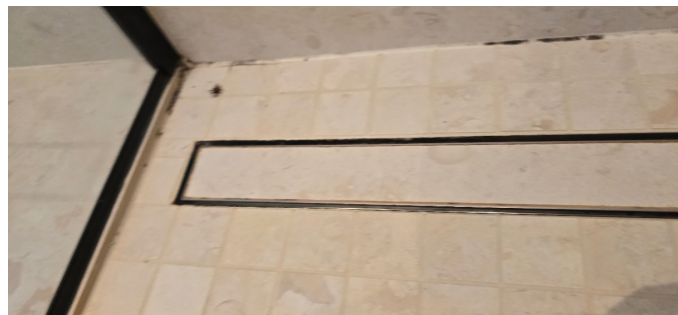
### ! TG 2 Overflater Gulv

- Det er påvist at høydeforskjell fra topp slukrist til gulv/synlig topp membran ved dørterkel er mindre enn 25 mm.
- Det er påvist avvik i krav til høydeforskjell/fall-løsning på våtrommet.

Noe misfarging av fuger i dusjnise. Noe svartsopp på silikonfuger. Noe trapping i flis.

Det må beregnes etablering av membran min 15mm på terskel for og hindre eventuelt lekkasjen kan rende ut av rommet. Vær oppmerksom ved bruk. For å få tilstandsgrad 0 eller 1 må gulvet bygges om, for å få riktig fall til sluk. Det vil imidlertid sjelden være økonomisk rasjonelt som et enkeltstående tiltak. Ved en eventuell renovering, påse at badet bygges med riktig fall til sluk.

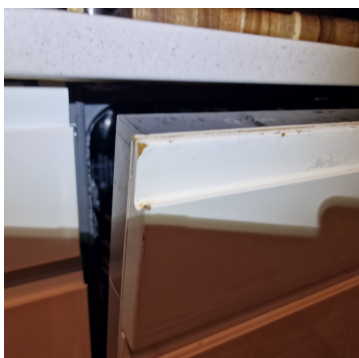
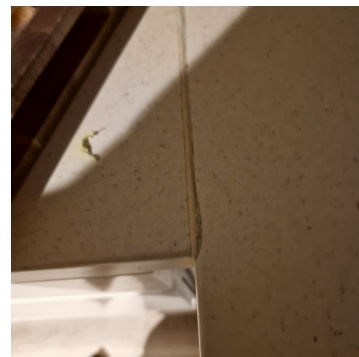
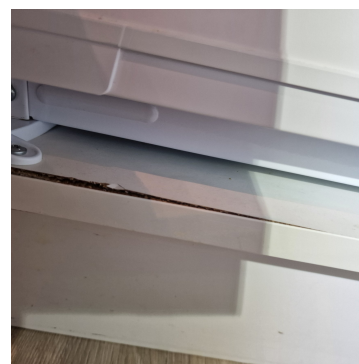
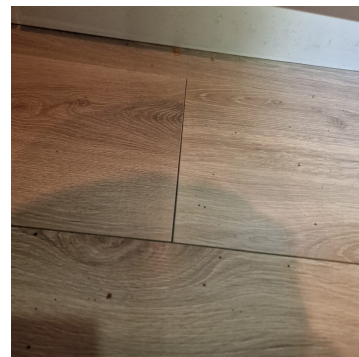
- Det er påvist skader/fuktskjolder i kjøkkengulvet.
- Det er ikke montert komfyrvakt i kjøkkenet som er krav på dette kjøkkenet ut ifra alder.
- Det er ikke påvist tegn på at det er montert lekkasjedeteksjon ved oppvaskmaskin/oppvaskkum, dette er et krav på kjøkkenet ut ifra alder.

- Komfyrvakt må monteres.
- Det bør monteres lekkasjedeteksjon ved oppvaskmaskin/oppvaskkum.

Utbedringer på innredning må beregnes.

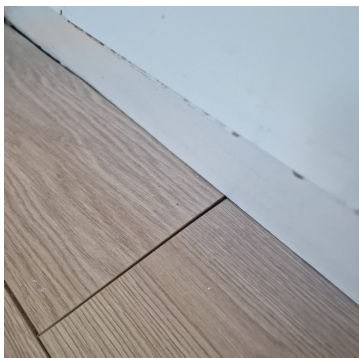
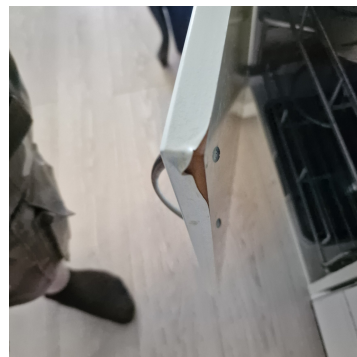
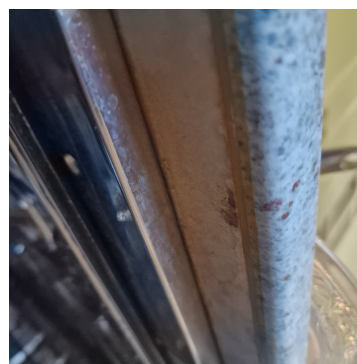
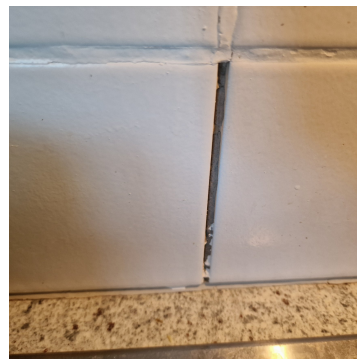
### ! TG 2 Overflater og innredning

- Det er påvist skader/fuktskjolder i kjøkkengulvet.

Det mangler fuktsikring av benkeplaten ved oppvaskmaskinen. Det er noe svelling og løs laminering på benkeplaten.

Det anbefales montering av komfyrvakt og vannstopp.

Noe vedlikehold og oppgraderinger anbefales.

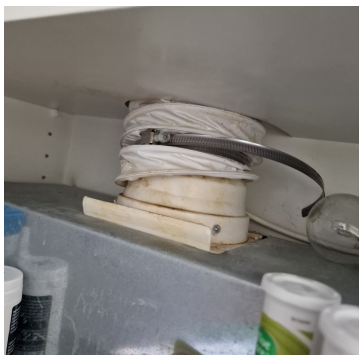
### ! TG 2 Avtrekk

Det er noe luftlekkasje i ventilatorrør.

Det bør gjøres tiltak for å stoppe luftlekkasje.

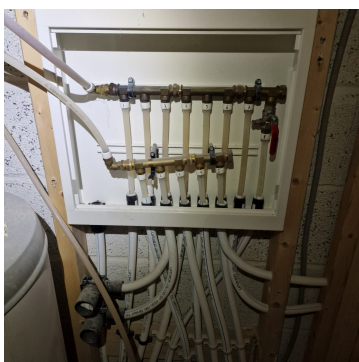
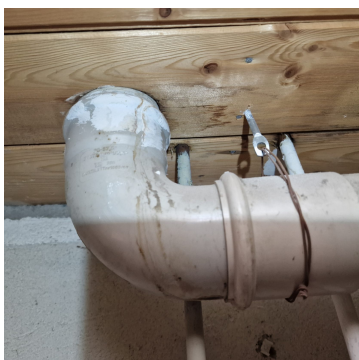
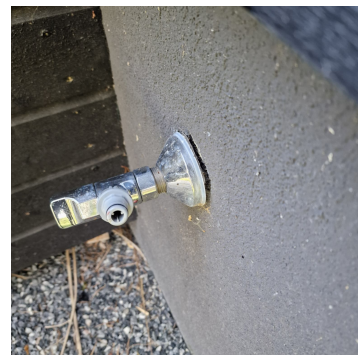
### ! TG 2 Vannledninger

- Det er påvist at eventuelt lekkasjevann fra rør i rør system ikke ledes til sluk eller annen kompensere løsning.

Det er noen fuktmerker i himling rundt rør opp til kjøkkenet.

- Det bør foretas tiltak på anlegget som sikrer bedre løsning på eventuelt lekkasjevann fra rør i rør system.

Den løse fordelerstokken og utekranen bør festes.

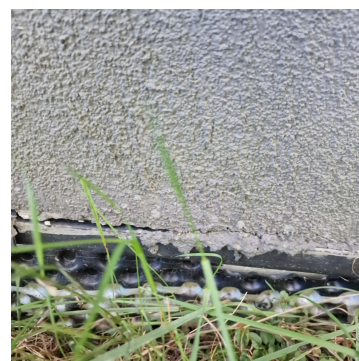
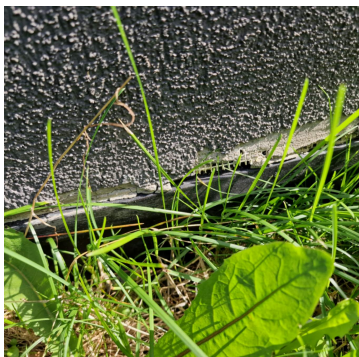
## ! TG 2 Grunnmur og fundamenter

- Grunnmuren har sprekkdannelser.

- Lokal utbedring må utføres.

Sprekker i grunnmur bør fuges tette.
