# Tilstandsrapport

Øvregaten 7, 5003 BERGEN

Befaringsdato: 10.12.2025

Rapportdato: 31.12.2025

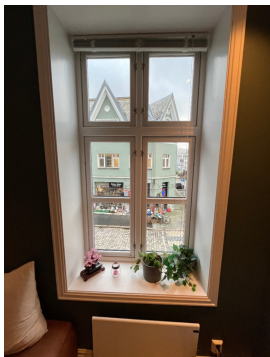
### ! TG 1 Vinduer

Bygningen har malte trevinduer med 2-lags glass fra 2007. Det ene vinduet i stuen er fra 2023.  
Denne bygningsdelen vedlikeholdes av sameiet.

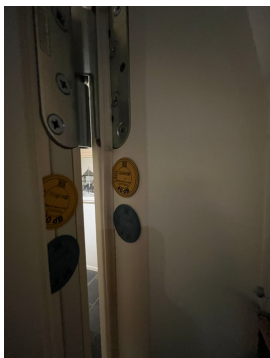
### ! TG 1 Dører

Bygningen har brann- og lydklassifisert entrédør.  
Denne bygningsdelen vedlikeholdes av sameiet.

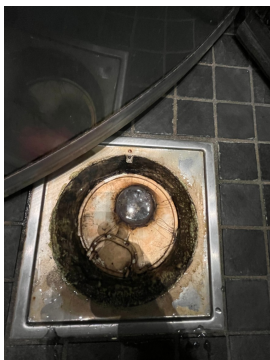
### ! TG 2 Sluk, membran og tettesjikt

Det er plastsluk og smøremembran med ukjent utførelse.

- Mer enn halvparten av forventet brukstid er passert på membranløsningen.

Smøremembran har en naturlig aldringsprosess i form av kjemisk uttørking. Normal forventet levetid på smøremembran er 10-20 år. Ved å etablere tett dusjkabinett vil badet kunne vare i flere år enn den antatte gjestående levetiden.

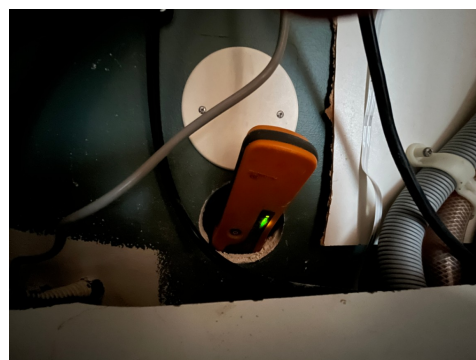
### ! TG 0 Tilliggende konstruksjoner våtrom

Hulltaking er foretatt uten å påvise unormale forhold. Hulltaking er foretatt ved bakside av dusj. Fuktmåling i konstruksjonen ble målt til 8%

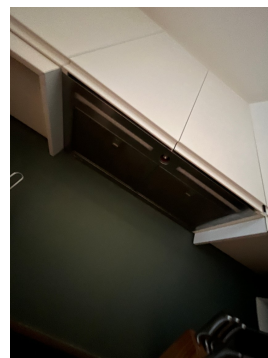
### ! TG 1 Avtrekk

Det er kjøkkenventilator med avtrekk ut.

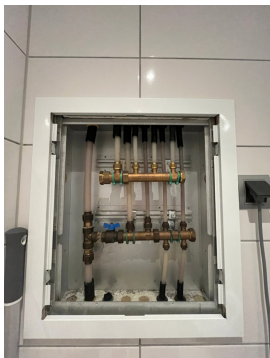
## ! TG 1 Vannledninger

Innvendige vannledninger er av plast (rør i rør). Det er besiktiget i rørskap.

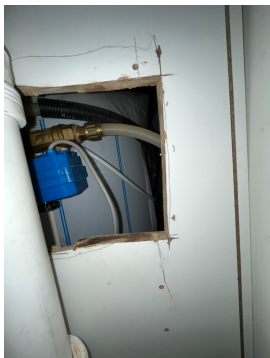
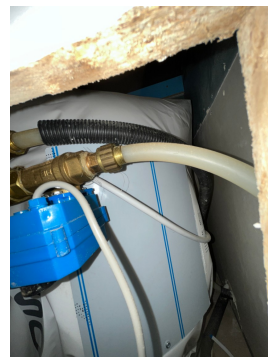
## ! TG 1 Varmtvannstank

OSO varmtvannstank fra 2024 er på ca. 120 liter. plassert i hjørneskapet på kjøkken med begrenset mulighet for inspeksjon.

Det er montert waterguard.
