Tilstandsrapport

📍 Waldemar Thranes gate 34, 0171 OSLO

gnr. 217, bnr. 477, snr. 3

Befaringsdato: 18.09.2024

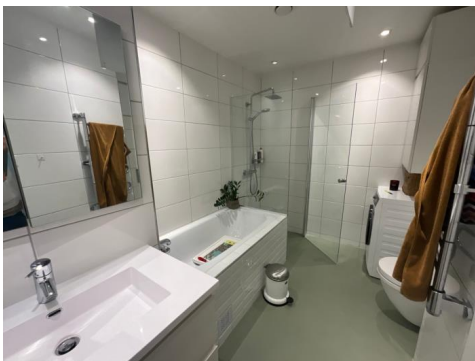
2. ETASJE > BAD

Det påpekes noe ufagmessig fug rundt slukrist,

Merk at sluk må renses jevning for å unngå lukt og tett sluk, samt for å forlenge slukets levetid.

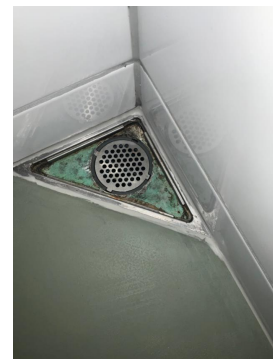
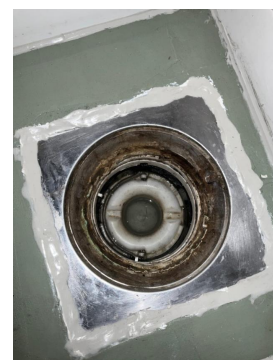
2. ETASJE > BAD

! TG 1 Sanitærutstyr og innredning

Det ble rutinemessig søkt etter fukt på typisk fuktutsatte steder (på innredning) med fuktindikator (Protimeter SM) på befaringen og det var ingen indikasjoner på fukt på befaringstidspunktet.

Ingen avvik registrert utover normal, forventet brukslitasje.
Tilstandsgrad er satt ut fra helhetlig vurdering av rommet og innredning.

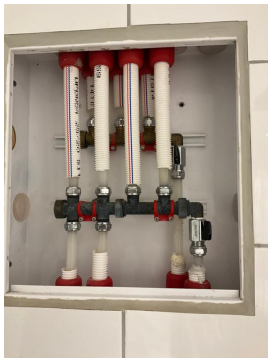
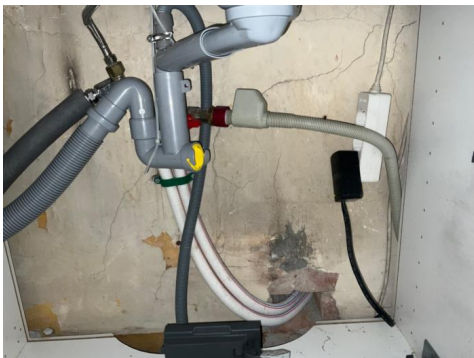
Det er ikke monter lekkasjevarsler med vannstoppventil på kjøkken. Kravet kom i 2010 og gjelder også ved rehabilitering av eldre boliger. Kravet gjelder for rom som har vanninstallasjoner, men mangler sluk eller vannrett gulv

Lekkasjevarsler må installeres for å lukke avviket.
