# Tilstandsrapport

Fritidsbolig

Solland 22, 4208 SAUDASJØEN

Befaringsdato: 24.04.2025

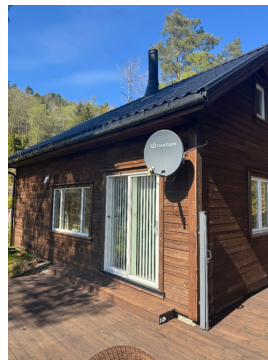
### Nedløp og beslag - 2 - snøfangere

Det mangler snøfangere i henhold til krav i NS 3600 av 2018.

- Det mangler snøfangere på hele eller deler av taket, noe som var krav på byggemeldingstidspunktet.

- Det må monteres snøfangere for å oppfylle byggeårets krav.

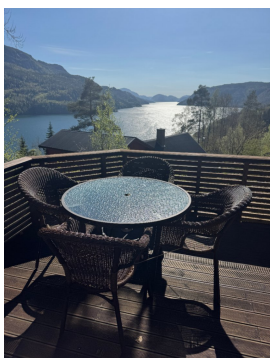
## ! TG 2 Balkonger, terrasser og rom under balkonger

- Rekkverket er for lavt i forhold til dagens krav til rekkverkshøyder. Rekkverket er 8 cm for lavt i henhold til både gammel og ny forskrift.

- Rekkverkshøyde må endres for å tilfredsstille krav på byggemeldingstidspunktet.

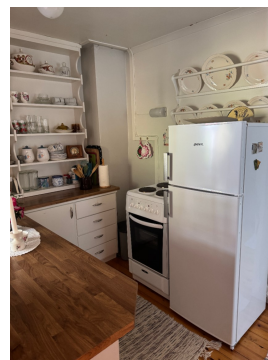
## ! TG 3 Avtrekk

- Det er ikke påvist noen form for ventilering av kjøkkenrommet (lukket rom).

- Det bør om mulig etableres mekanisk avtrekk ut.

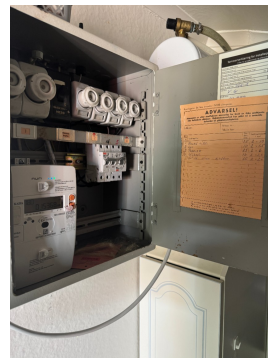
## ⓘ TG 2 Elektrisk anlegg

Strøm fra byggeår- 2 kurser er skiftet ut til automatsikringer. Fagne sjekket hytten for noen år siden pga en feil Fagne hadde gjort i området.

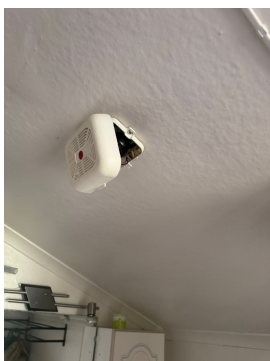
## ⓘ TG 0 Branntekniske forhold

4. Er det skader på røykvarslere?

**Nei Mangler**
