# Tilstandsrapport

Enebolig/Generasjonsbolig

Olsbakkveien 23, 4580 LYNGDAL

Befaringsdato: 08.08.2025

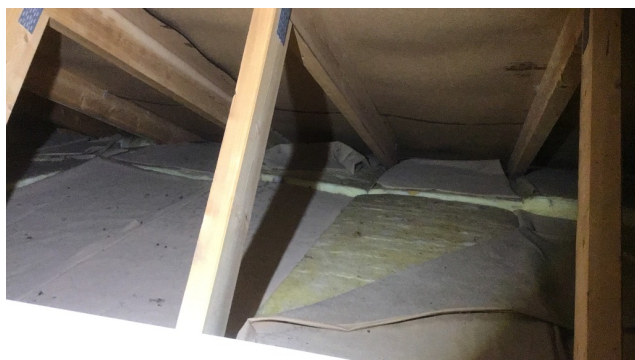
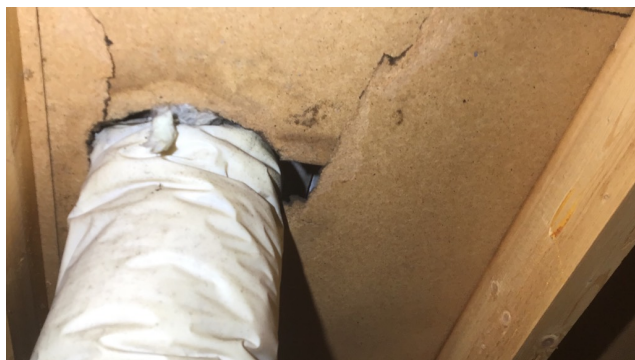
-Utettheter rundt gjennomføring i undertaket vil øke faren for fukt i konstruksjonen

Utettheter rundt gjennomføring i undertak

- Lufting/ventilering bør forbedres med etablering av luftespalte nedkant tak og ventiler i gavler, som vil forbedre luftsirkulasjonen av kaldt loft betraktelig.
- Det bør gjøres undersøkelser rundt gjennomføringer i undertaket, tiltak kan ikke utelukkes

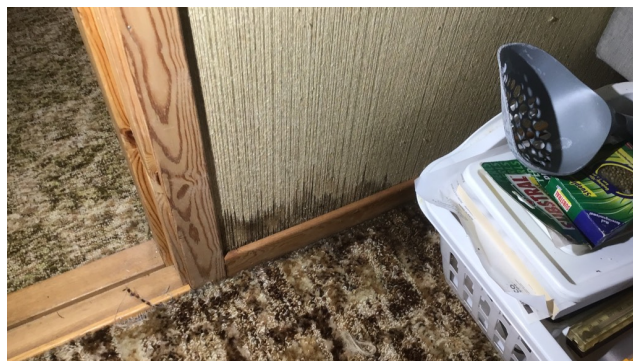
Fukt skade nedkant vegg

Gjennomføre ytterligere undersøkelser og foreta utbedring av skade.

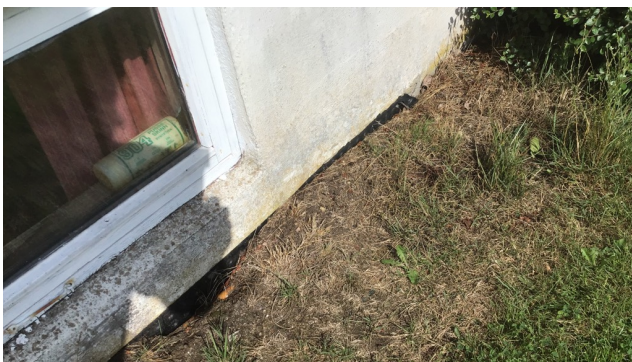
Grunnmurs plast synlig på begrenset område

-Grunnmurspapp må forhøyes og klemlist må monteres i toppen langs mur

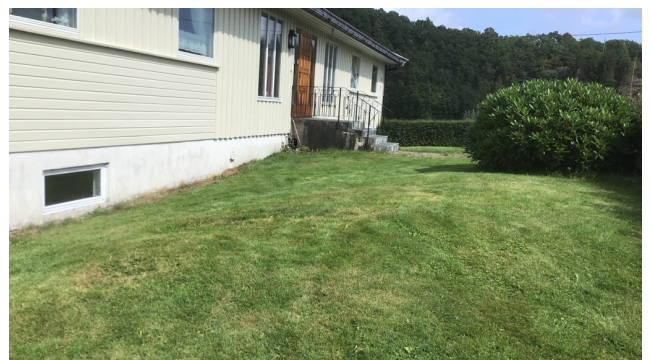
Fall mot grunnmur

-Terreng justering må vurderes ved evt terreng arbeid, eller utbedring/fornyng av drenerings løsninger rundt boligen

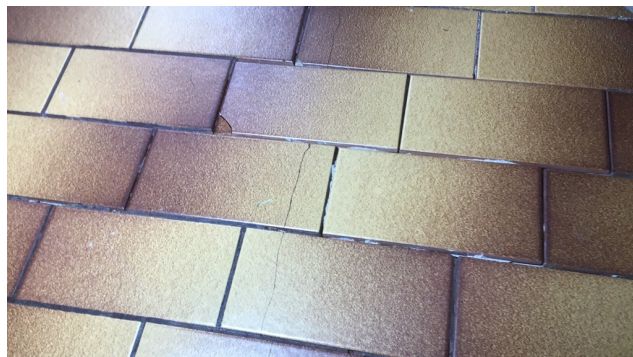
Enkelte knekte/sprekke fliser i gang

Knekte/sprekke fliser i gang

-Lokalt tiltak på fliser bør gjøres med utskifting av knekte fliser

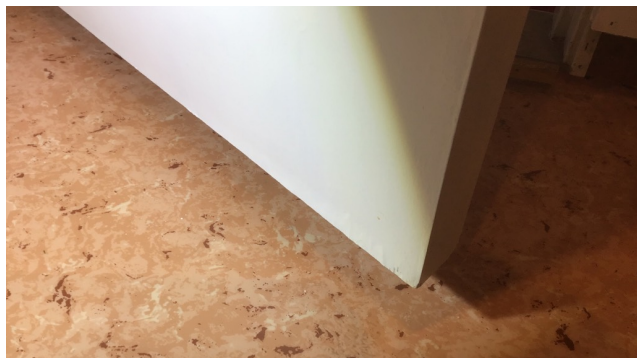
-Det er fuktskader i nedkant badedør

Fukt skader i nedkant badedør

- Det bør foretas tiltak på enkelte dører.

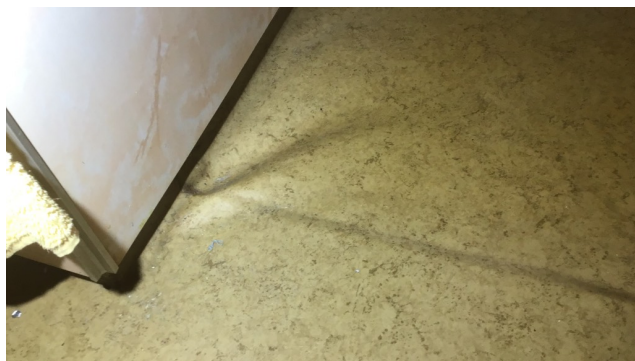
Belegg buler opp fra gulv

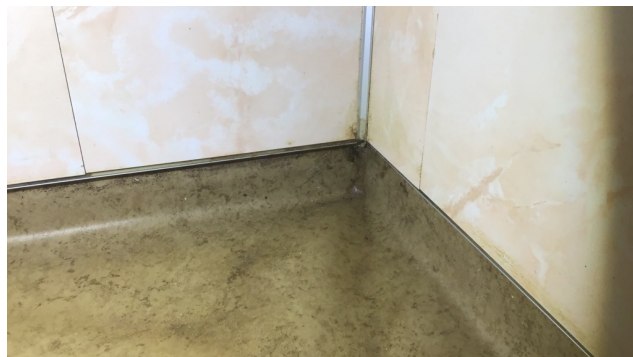
-Det er målt litt for høye verdier i vegg etter hulltaking og det er målt fuktskader i nedkant våtromsplater

Fuktskader i nedkant våtromsplater i dusj
