Olsbakkveien 23, 4580 LYNGDAL

**Lyngdal/Svenevik- Tomannsbolig  
med hybelleilighet!**

# Lyngdal/Svenevik- Tomannsbolig med hybelleilighet!

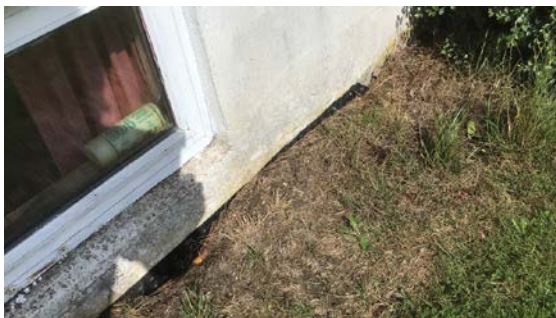
Grunnmurs plast synlig på begrenset område

-På bakgrunn av synlige fuktutslag i kjelleren bør det redneres rundt grunnmuren. Dette inkluderer også at utvendig side av grunnmuren fuksikres.

-Grunnmurspapp må forhøyes og klemlist må monteres i toppen langs mur

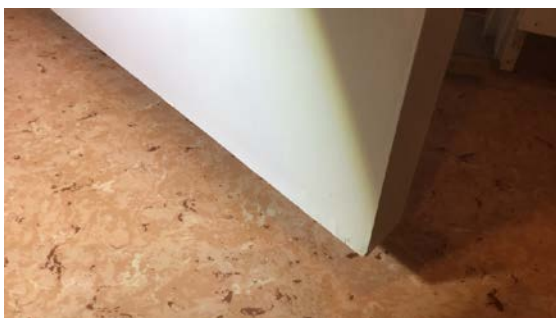
-Det er fuktskader i nedkant badedør.

Fukt skader i nedkant badedør

- Det bør foretas tiltak på enkelte dører.

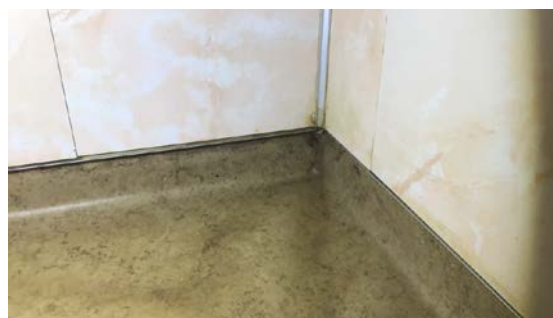
-Det er målt litt for høye verdier i vegg etter hulltaking og det er målt fuktskader i nedkant våtromsplater.

Fuktskader i nedkant våtromsplater i dusj
