Olsbakkveien 23, 4580 LYNGDAL

**Lyngdal/Svenevik- Tomannsbolig
med hybelleilighet!**

Tilstandsrapport

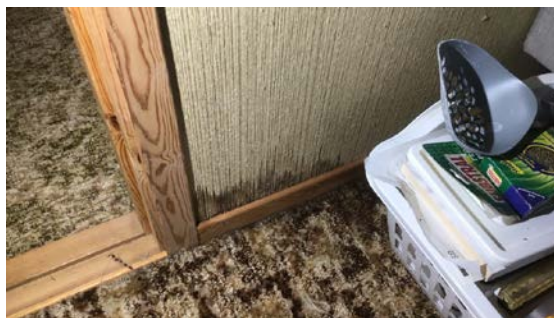
Fukt skade nedkant vegg

Gjennomføre ytterligere undersøkelser og foreta utbedring av skade.

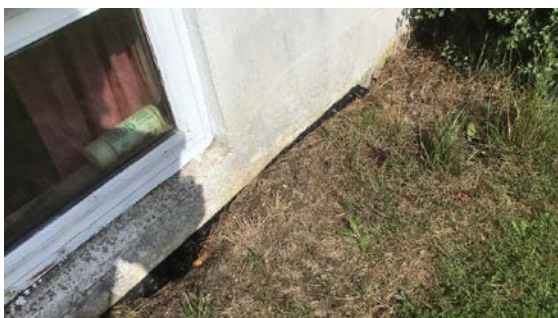
Grunnmurs plast synlig på begrenset område

-På bakgrunn av synlige fuktutslag i kjelleren bør det redneres rundt grunnmuren. Dette inkluderer også at utvendig side av grunnmuren fuksikres.

-Grunnmurspapp må forhøyes og klemlist må monteres i toppen langs mur

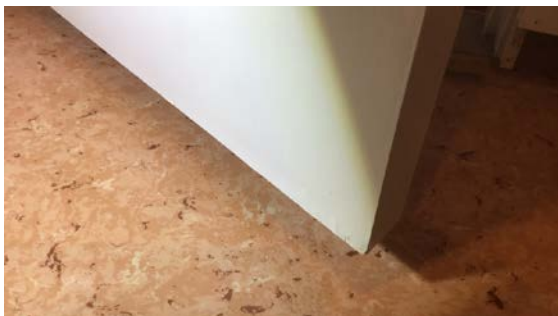
-Det er fuktskader i nedkant badedør.

Fukt skader i nedkant badedør

- Det bør foretas tiltak på enkelte dører.

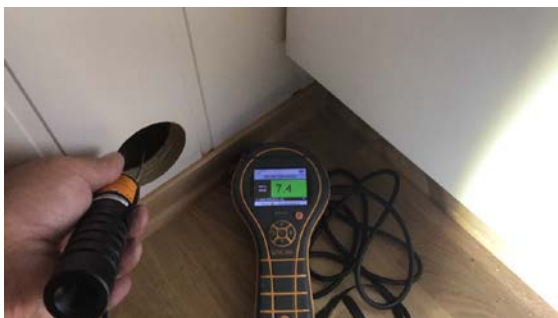
Belegg buler opp fra gulv

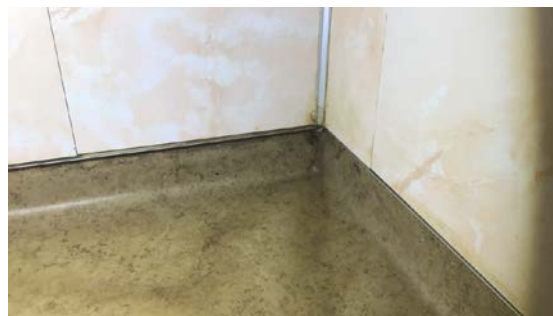
-Det er målt litt for høye verdier i vegg etter hulltaking og det er målt fuktskader i nedkant våtromsplater.

Fuktskader i nedkant våtromsplater i dusj
