# Tilstandsrapport

📍 Snippen 8 B, 0566 OSLO

# gnr. 227, bnr. 360

Rapportdato: 04.09.2024

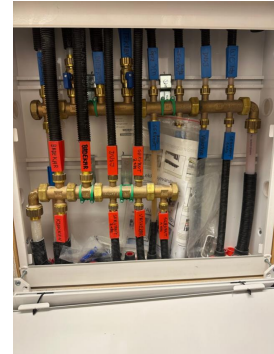
Samleskap med rørkurser

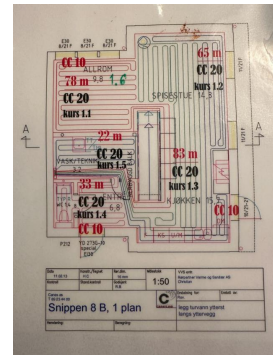
Kursoversikt gulvvarme

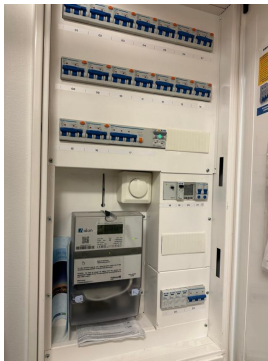
Sikringsskap med automatsikringer.

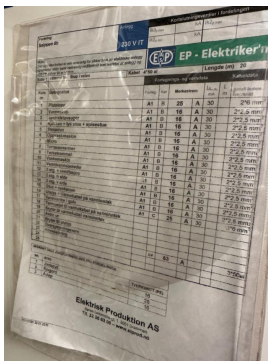
Kursoversikt i sikringsskap

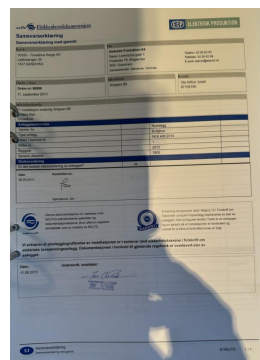
Samsvarserklæring for anlegget
