Tilstandsrapport

📍 Snippen 8 B, 0566 OSLO

gnr. 227, bnr. 360

Befaringsdato: 02.09.2024

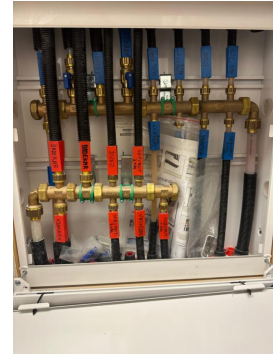
Røropplegg i boligen fremstår med: vanttilkobling med Pex-rør, samleskap med rørkurser og hovedstoppekran er plassert på vaskerom. Stoppekraner er testet og fungerer som de skal. Det er montert Waterguard i benkeskap på kjøkken, wc og på utekran.

Samleskap med rørkurser
