# Tilstandsrapport

Enebolig

Moreneveien 37, 3058 SOLBERGMOEN

Befaringsdato: 08.10.2024

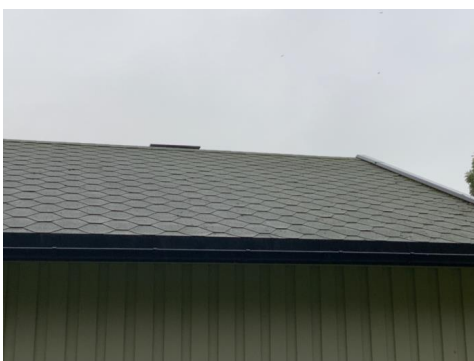
### ! TG 2 Nedløp og beslag

Renner, nedløpsrør og beslag er i stål.

- Overvåk tilstanden jevnlig. For å få tilstandsgrad 0 eller 1 må beslag/renner/nedløp skiftes ut, men tidspunktet for når dette er nødvendig er vanskelig å si noe om.

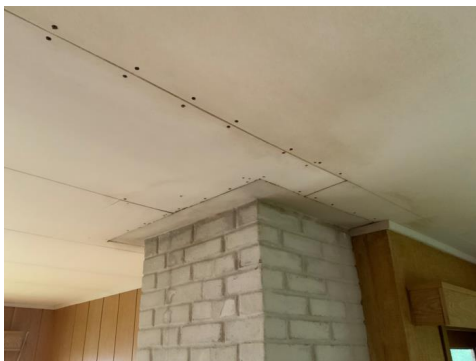
## ! TG 2 Etasjeskille/gulv mot grunn

Etasjeskiller er av trebjelkelag, betongdekke i kjeller.

- Målt høydeforskjell på over 15 mm gjennom hele rommet. Tilstandsgrad 2 gis med bakgrunn i standardens krav til godkjente måleavvik.

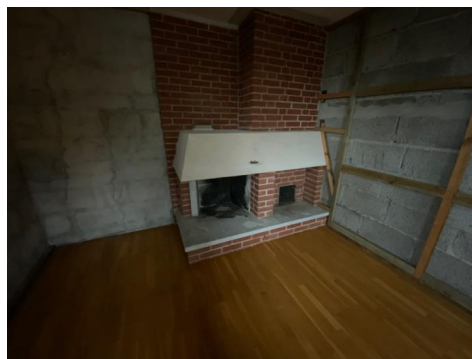
## ! TG 2 Rom Under Terreng

- Det er påvist indikasjoner på noe fuktgjennomtrenging inn i kjellermur.

- Det påviste fuktnivå gir grunn til å overvåke konstruksjonen jevnlig for å se utvikling over tid, og eventuelt foreta tiltak for å unngå fuktskader.

Det er endel arbeider i u.etg. som er igangsatt men ikke ferdigstilt. Det dør utarbeides en prioritert vedlikeholdsplan.

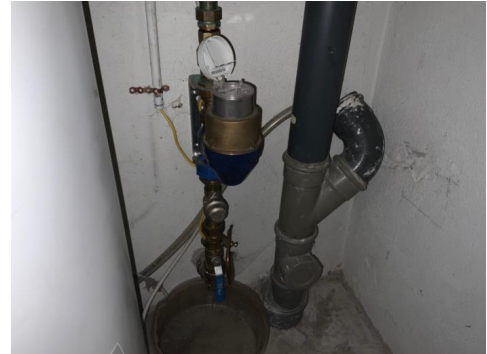
### ! TG 2 Avløpsrør

Det er avløpsrør av støpejern og plast.

- Det er ikke behov for utbedringstiltak siden anlegget fungerer i dag, men ut ifra alder kan skader plutselig oppstå på eldre anlegg.

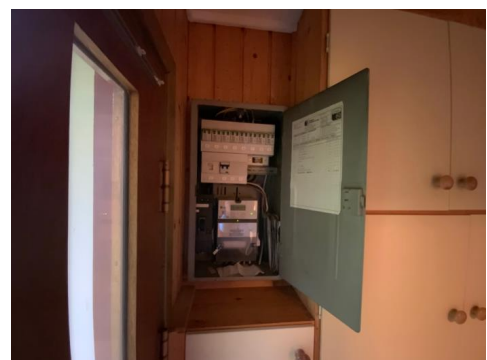
Anlegget har få kurser, er noe underdimensjonert i forhold til dagens behov for elektrisitet. Stikkontakt på vegg i vaskerom bør fjernes.

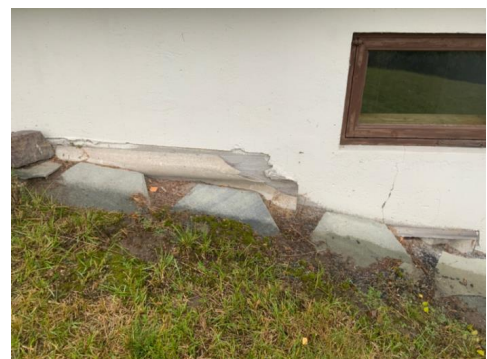
Dreneringen er fra 1971. Ikke synlig fuktsperre på utvendig side av grunnmur. Det er ikke påvist unormal fuktighet under utvendig terrengnivå, litt kjellerrått anses som normalt. Eier opplyser at det tidvis kan være noe fuktighet i garasje.

- Det mangler, eller på grunn av alder er det sannsynlig at det mangler, utvendig fuktsikring av grunnmuren ved kjeller/underetasje.
- Mer enn halvparten av forventet levetid på drenering er overskredet.

- Tiltak for redrenering rundt boligen kan ikke utelukkes.
- Overvåk tilstanden jevnlig. For å få tilstandsgrad 0 eller 1 må dreneringen skiftes ut, men tidspunktet for når dette er nødvendig er vanskelig å si noe om.

Det bør vurderes å legge ny drenering rundt grunnmur, kjelleren bør ventileres bedre.

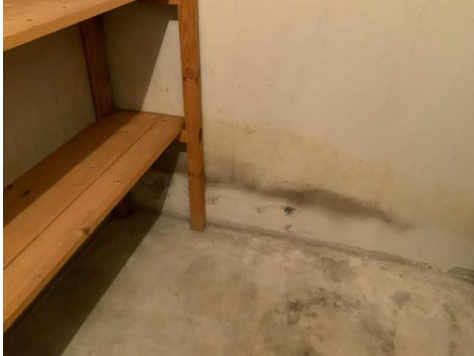
## ! TG 2 Grunnmur og fundamenter

Bygningen har grunnmur i lettklinkerblokker.

- Grunnmuren har sprekkdannelser.

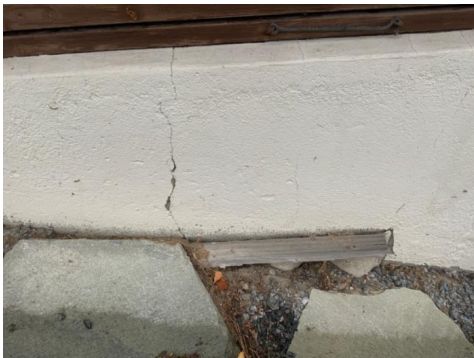
## ! TG 2 Terrengforhold

Boligen ligger i lett skrånende terreng, dette fører til naturlig fuktbelastning mot deler av grunnmur. Det er ikke mulig å kontrollere eventuell fuktmembran/fuktsperre eller drenering.

Det er viktig at terrenget heller riktig i områder ved grunnmuren, det bør være fall bort fra grunnmuren. Dette hindrer unødvendig fuktbelastning på grunnmur. Ideelt bør det i en avstand på ca. 3 meter være god helling bort fra husets grunnmur.
