Tilstandsrapport

Enebolig

Moreneveien 37, 3058 SOLBERGMOEN

Rapportdato: 26.10.2024

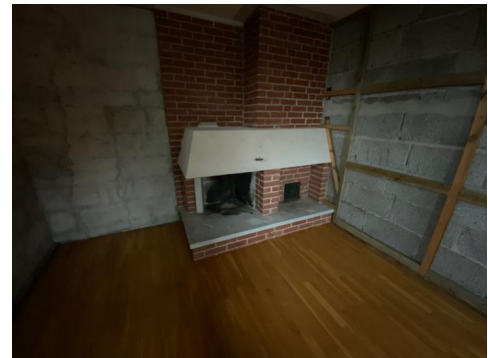
! TG 2 Rom Under Terreng

- Det er påvist indikasjoner på noe fuktgjennomtrenging inn i kjellermur.

- Det påviste fuktnivå gir grunn til å overvåke konstruksjonen jevnlig for å se utvikling over tid, og eventuelt foreta tiltak for å unngå fuktskader.

Det er endel arbeider i u.etg. som er igangsatt men ikke ferdigstilt. Det dør utarbeides en prioritert vedlikeholdsplan.
