# Tilstandsrapport

Boligbygg med flere boenheter

Garlivegen 13E , 2900 FAGERNES

Rapportdato: 02.02.2026

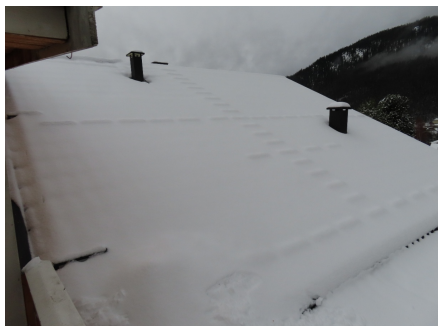
Snødekt taktekke på befaringsdagen.

Det ses å være montert takstige for adkomst til pipen for feier.

Det anbefales å gjennomføre en nærmere undersøkelse av taktekkingen når taket er snøfritt, for å avdekke eventuell skade eller slitasje som ikke kunne observeres ved befaringen.

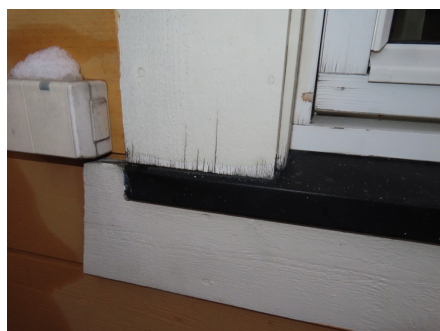
Sideomramminger er ført helt ned på vannbrett, noe som har ført til vannoppsug i endeveden - fuktskade på sideomramming,

Fuktopptrekk i endeved på sideomramming.

Fuktskadet.

Det bør etableres tilstrekkelig klaring mellom sideomramming og vannbrett for å hindre videre fuktopptak og skade på treverket.

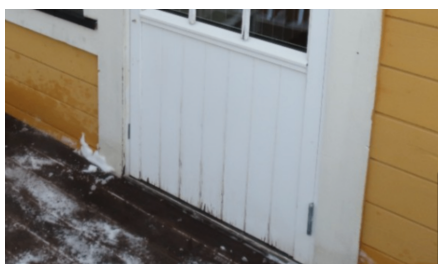
Påvist skade i terrassedøren pga fuktpåkjenninger fra snø, regn og smeltevann - skade i nedre del av dør.  
Merk også at dører er montert helt ute og likt med utv. kledning, noe som tilsier at karmen er etablert ute i kald sone.

Fuktskade i nedre kant av terrassedøren som følge av snø/smeltevann og regn som har sprutet opp på dørblad fra gulv.  
Døren som utadslående fra gang.

Det bør utføres utbedring av skadet treverk og sprekker i karmene for å hindre videre forringelse og redusere risiko for råte- og fuktskader i dør og tilstøtende konstruksjoner.

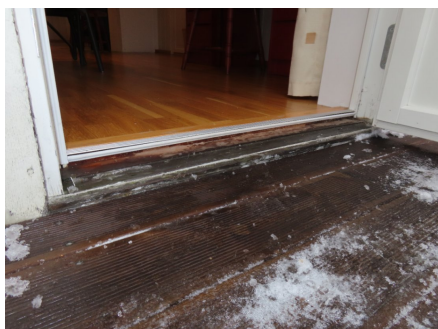
Vanninntrengning inn på dørterskel og del av veggkonstruksjonen under dør.

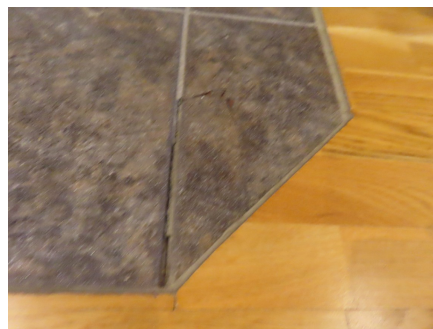
Påvist sprekk i gulvflis under ovn.

Skade i flis.

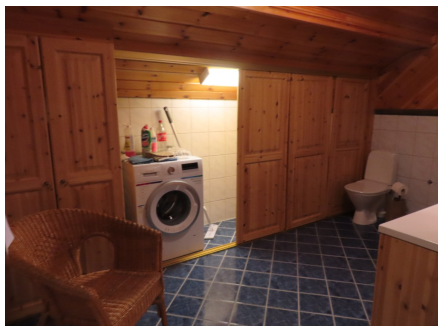
Våtrommet er fra byggeår/år 2000 og fremstår med påviste feil og mangler, skader og avvik som tilsier TG3 på enkeltdeler. Ihht alder anses også våtrommet å være forbi lengste teoretiske levetid.

Del av bad/vaskerom/teknisk rom.

- Manglende oppgradering av våtrommet medfører høy risiko for at konstruksjonene ikke vil tåle vanlig bruk av vann eller lekkasjer. Dette kan føre til fuktskader på tilstøtende konstruksjoner.
- Våtrommet har behov for omfattende oppgraderinger. For å sikre en løsning som oppfyller gjeldende krav, bør tettesjikt, sluk og røropplegg oppgraderes og dokumenteres.

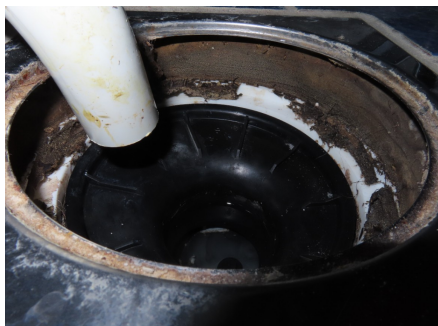
Sluk i gulv under dusjkabinett.

Det er konstatert å ikke være etablert noen form for mansjett eller membran.

Det bør etableres tilfredsstillende membran eller tettesjikt på våtrommet for å hindre fuktskader i underliggende konstruksjoner. Manglende membran medfører økt risiko for vanninntrenging og påfølgende skader på bygget.

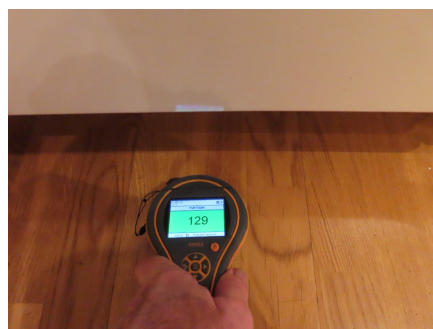
Fuktsøk på gulv foran benkeskap og oppvaskmaskin - ingen påviste forhøyede fuktverdier.

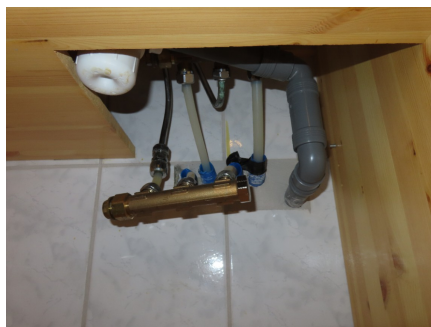
Samlestokker inne i servantskap.  
Ufagmessig utførelse.
