# Tilstandsrapport

Boligbygg med flere boenheter

Konvallveien 2 B, 3142 VESTSKOGEN

Befaringsdato: 24.02.2025

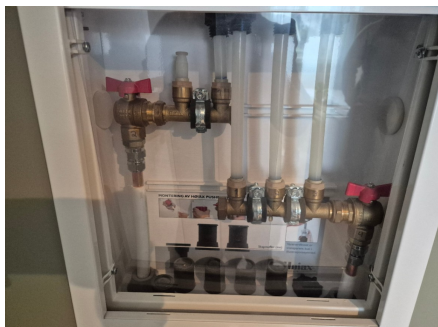
Innvendige røropplegg består av kobber til kjøkken og plastrør (rør i rør) på bad fra 2023. Det er besiktiget i rørfordelerskap, plassert på soverom med lekkasjevannsrør og siklemikk montert på bad.
