Leilighet  
Teietunet 9  
2022 Gjerdrum

**Boligens tekniske tilstand:**

**Utført av:**

Dato: 10/09/2025

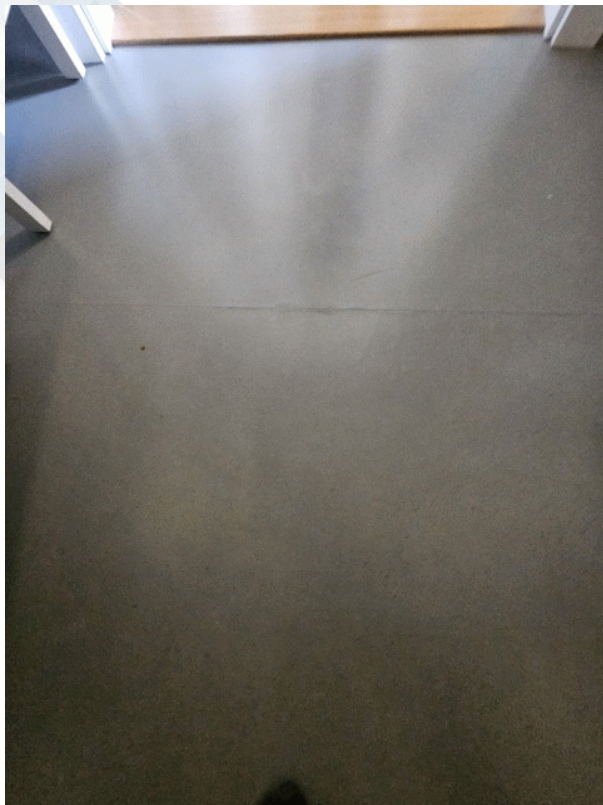
#### TG 2 1.1.2 Overflate gulv

Det ble utført en enkelt test av overflatene der det registreres tilfredsstillende fall på gulv mot sluk, vinylbelegget fremstår med bruksslitasje og har merker på overflaten. TG2

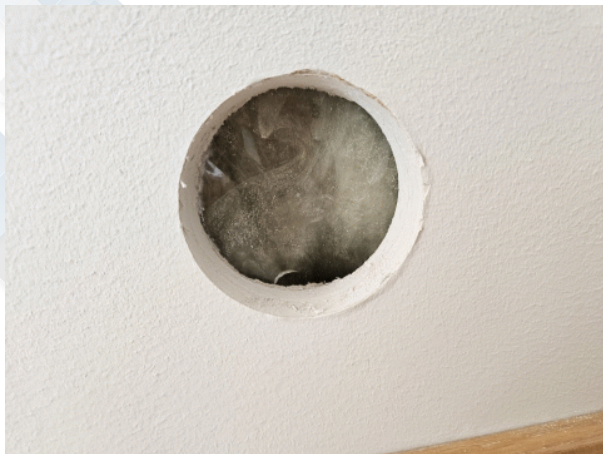
**TG 2** 1.1.3 Membran, tettesjiktet og sluk

Det ble boret hull fra tilstøtende rom (kjøkken) til bad, det ble målt normalt fuktinnhold i bunnsvill under 5 vekt-%. Under hullboringen ble det avdekket at det var lagt plast/dampsperre i konstruksjonen, og at det er dobbel dampsperre mellom badet og kjøkkenveggen. En slik løsning kan gi økt risiko for kondens og fuktdannelse i mellomrommet, da fuktighet kan bli innestengt uten mulighet for naturlig uttørring. TG2 i grenseland TG3. Ytterligere undersøkelser må gjøres.

Det er ikke fremlagt dokumentasjon på utført membran da hjemmelshaver ikke fikk med dette når hun kjøpte boligen. TG2

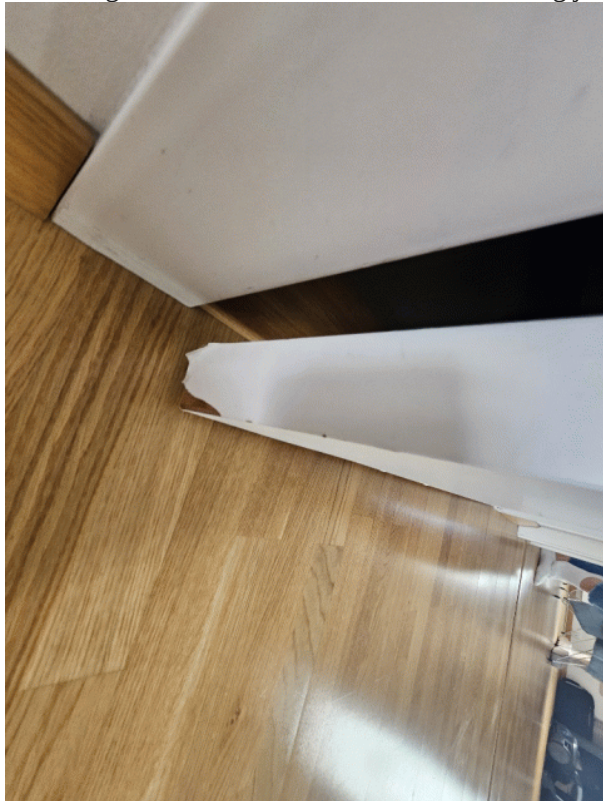
##### TG 2 4.1 Vinduer og ytterdører

Det ble foretatt en enkel funksjonstest av enkelte innedører og ytterdør, det er fuktsveller og små skader på nedre del av badromsdør. TG2

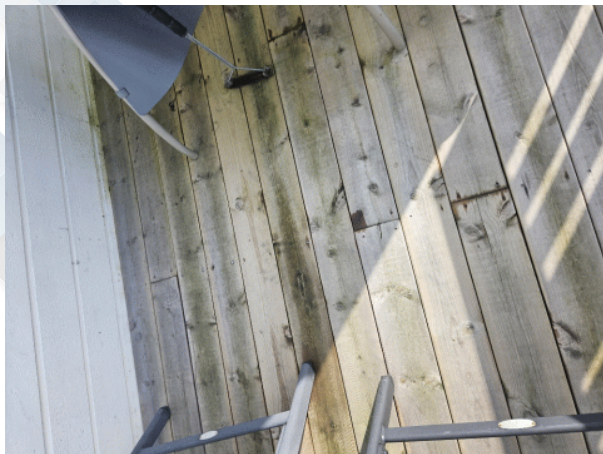
### TG iu 5.1 Balkonger, verandaer og lignende

Det er påvist skader, slik som avskalling, deformasjoner, riss, sprekker, råteskader og/eller rust på overflater, se under.
