Salg
Børstadalleen 21C
2318 Hamar

Boligens tekniske tilstand:

Dato: 19/01/2025

Befaringsdato: 10.01.2025

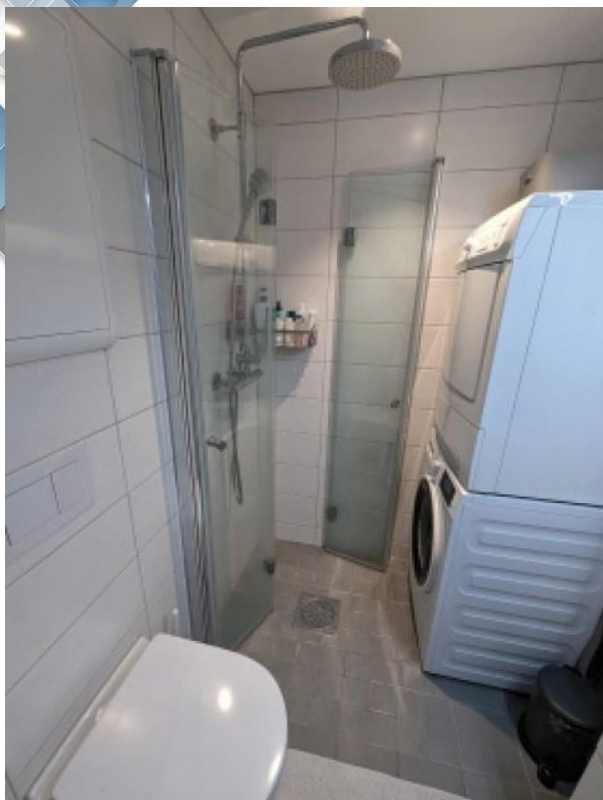
1. Våtrom**1.1 Bad/vaskerom****TG 1** 1.1.1 Overflate vegger og himling

Bad som ble rehabilitert i 2020.

Keramiske fliser på vegger og malt slett tak.

Ingen avvik ble registrert på befaringdagen.

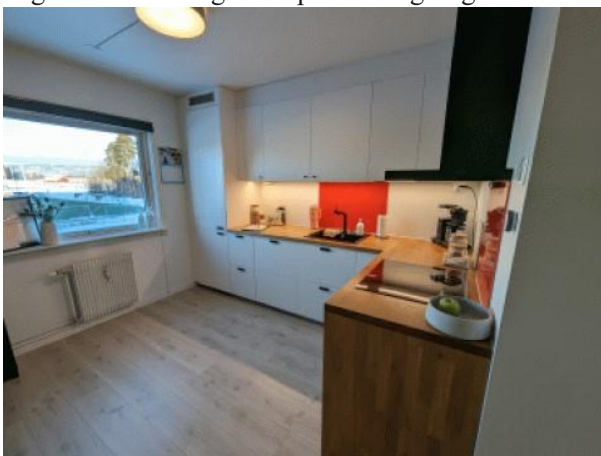
TG 1 2.1 Kjøkken

Kjøkkeninnredning fra 2018 med slette fronter og heltre benkeplate. Oppvaskkum i med 1- greps

Merknader: Kjøkken fremstår i bra stand.

Ingen avvik ble registrert på befaringdagen.

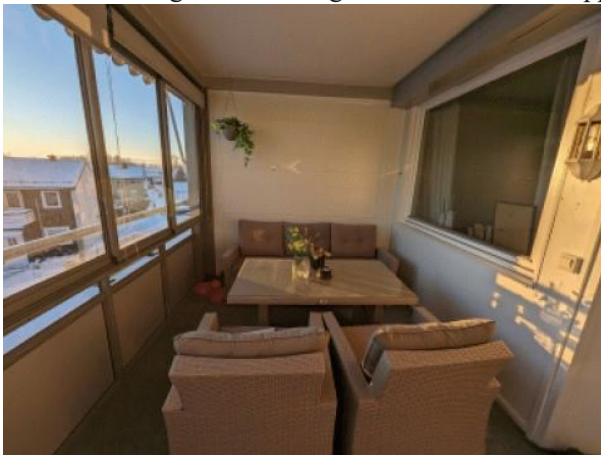
TG 1 5.1 Balkonger, verandaer og lignende

Innglasset balkong med vinduer over brystning av metall plater, solskjerming innvendig side, markise og teppe på gulvet. Metall plater i himling. Lyspunkt og kontakt.

Merknader: Innglasset balkong fremstår i bra stand.

Ingen feil eller mangler ble registrert på befaringdagen.
