# Tilstandsrapport

Enebolig

Parkveien 8, 3970 LANGESUND

Befaringsdato: 02.09.2025

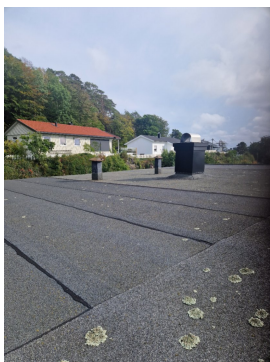
Ved inspeksjon av innvendige himlinger ble ingen tegn til lekkasjer registrert.

**Vurdering av avvik:**  
• Mer enn halvparten av forventet brukstid er passert på taktekingen.

**Konsekvens/tiltak**  
• Tidspunkt for utskiftning av takteking nærmer seg.  
• Når takteking og undertak begynner å bli gamle, øker risikoen for lekkasjer, noe som kan føre til omfattende og kostbare reparasjoner av underliggende konstruksjoner dersom en ikke foretar tiltak på konstruksjonene før dette oppstår.

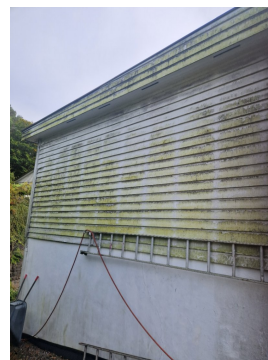
Boligens veggkonstruksjon over grunnmur består av tradisjonelt 100 mm bindingsverk som er isolert i hulrom. Veggene er antatt isolert etter byggeårets standard med 100 cm isolasjon i hulrom. Utvendig tekket med liggende trepanel. Innvendige overflater består av plater/tapet og panel. Fasadepanel med stedvis råteskader og svertesopp. Gesims med råteskader. Tiltak må beregnes. Se bilder.

- Det er påvist betydelige råteskader i bordkledningen.
- Det er påvist spredte råteskader i bordkledningen.
- Det er værslitt/oppsprukket trevirke/trepaneler.

- Råteskader i bordkledningen kan fortsette å utvikle seg både i tilliggende bordkledning og til bakenforliggende veggkonstruksjon, dersom en ikke foretar tiltak.
- Råteskadet trekledning må skiftes ut.
- Det må foretas tiltak for å lukke avviket.

Fasader med behov for vask og overflatebehandling. Råteskader panel må beregnes skiftet.

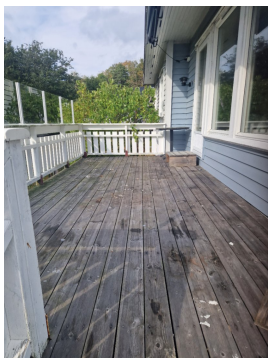
Boligen har etablert terrasse mot vest i impregnert trevirke. Rekkverk i malt trevirke. Terrasse opphengt i vegg og bærende på pilarer i front. Merknad på synlig slitasje på gulvbord og avvik på overflater.

- Lokal utbedring må utføres.

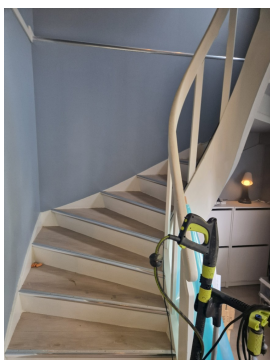
- Håndløper bør monteres, men det var ikke krav på byggetidspunktet.

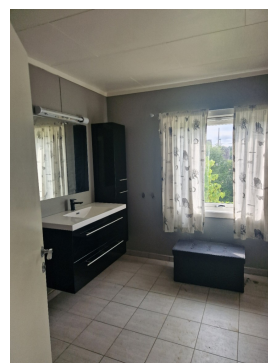
Bad i 1.etasje har etablert fliser på gulvflater med sokkelflis på vegg. Tapet på veggflater. Det er montert gulvmontert toalett, innredning med heldekkende servanter med ett-hånds armatur og tett dusjkabinett. Ventilasjon består av ventil i vegg. Det er etablert sluk i gulv under kabinett.

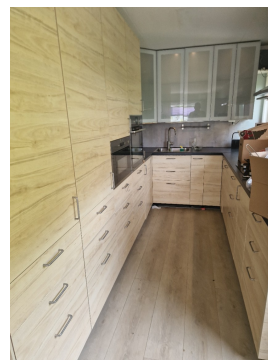
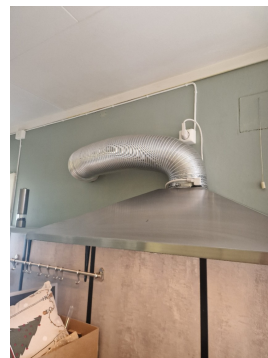
Boligens kjøkkeninnredning består av slette dør og skuffronter i MDF type IKEA. Dekkside med laminerte skrog. Avtrekk til komfyr ført ut i yttervegg. Benkeplate i laminat med benkebeslag i stål. Våtromsplater mellom over og underskaper.

Integrert hvitevarer. Kjøkkeninnredning skiftet de senere år. Innvendige overflater på kjøkkenet består av laminat på gulv og malt veggflater. Innredning med mangler sokkel list. Ventilator mangler inn-kassing av lufterør ført ut i vegg. Arbeidene bør sluttføres.

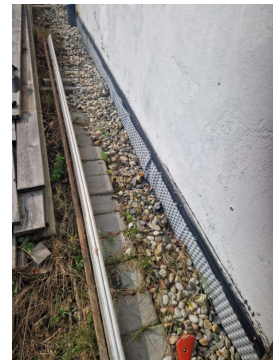
Utvendig synlig knotteplast på grunnmur mot sør. Ukjent alder. Ingen tegn til utilsiktet fukt ble registrert i kjeller.

- Overvåk tilstanden jevnlig. For å få tilstandsgrad 0 eller 1 må dreneringen skiftes ut, men tidspunktet for når dette er nødvendig er vanskelig å si noe om. Bruken av underetg/kjeller vil og være avgjørende.
