# Tilstandsrapport

Rekkehus

Gulaksvegen 53, 4345 BRYNE

Befaringsdato: 21.05.2025

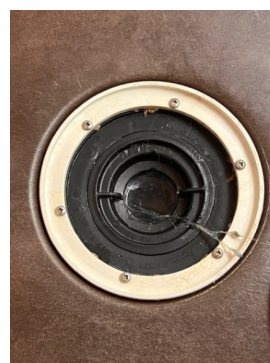
Sluk

Ved befaring ble det ikke registrert visuelle avvik eller fuktskader, men fravær av dokumentasjon gir usikkerhet om levetid og tetthet i konstruksjonen.

- Dersom det ikke foreligger dokumentasjon i forhold til våtrommets utførelse kan det ikke med sikkerhet sies om våtrommet er bygget i henhold til gjeldende forskrifter og standarder på byggetidspunktet.

Tilstands grad 2, grunnet manglende dokumentasjon og ukjent oppbygging, selv om visuell tilstand er tilfredsstillende.

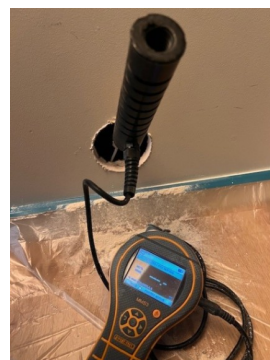
Hulltaking er foretatt uten å påvise unormale forhold. Hulltaking er foretatt ved/i bod. Fuktkvotemåling (vekt%) i konstruksjonen ble målt til 0.

Fuktmåling i vegg mot våtsone

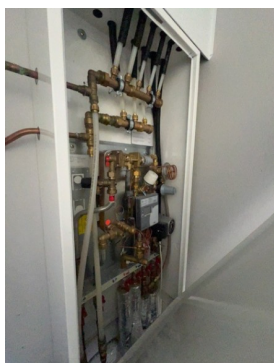
Innvendige vannledninger er av plast (rør i rør). Det er besiktiget i rørskap.

Fordeleskap for vannrør

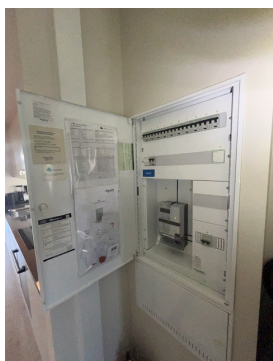
EL skap

10. Er det tegn på at kabelinnføringer og hull i inntak og sikringsskap ikke er tette, så langt dette er mulig å sjekke uten å fjerne kapslinger?  
**Nei**
11. Finnes det kursfortegnelse, og er den i samsvar med antall sikringer?  
**Ja**
12. Foreta en helhetsvurdering av det elektriske anlegget, dets alder, allmenne tilstand og fare for liv og helse. Bør det elektriske anlegget ha en utvidet el-kontroll?  
**Nei**
