Tilstandsrapport

Enebolig

Mefjordveien 1506, 9386 SENJAHOPEN

Rapportdato: 08.01.2025

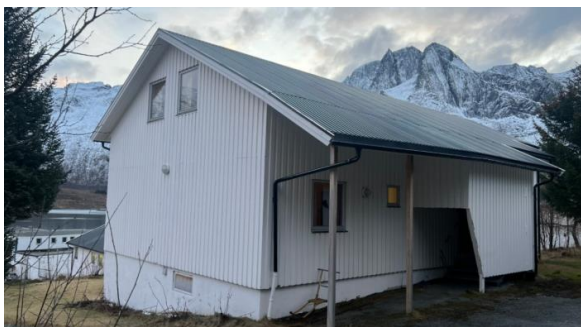
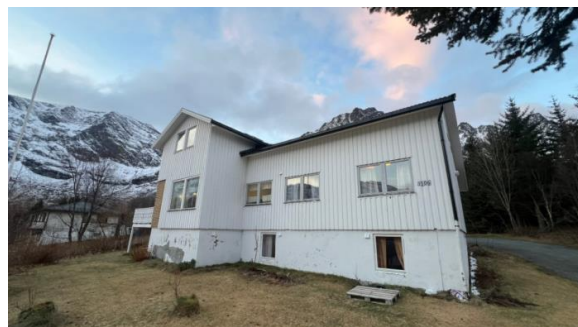
Manglende snøfangere kan føre til skader på mennesker og utstyr ved takras. Før snøfangere monteres må takkonstruksjonens styrke beregnes siden dette vil føre til økt vekt på taket.

Eksempel på manglende snøfangere

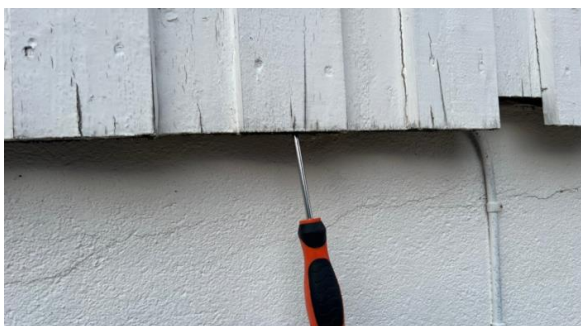
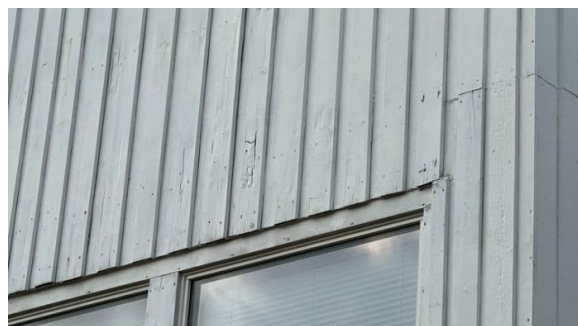
- Det er ingen eller liten lufting i nedre kant av kledning mot grunnmur.
- Det er påvist spredte råteskader i bordkledningen.

Ved tilfeldig valgte stikktagninger i fasader har jeg funnet tegn til råteskader i kledning og omramming. Stikkprøvene er tatt ved balkongdekker, ved dører og vinduer på plasser hvor jeg visuelt ser skader samt ved innfestinger av takrennenedløp. I disse områdene er min erfaring at det oftest oppstår råteskader og svekkelser på fasader. Jeg har ikke kontrollert alle deler av fasaden. Det har ikke vært mulig å kontrollere skjulte deler av veggkonstruksjonen uten å gjøre fysiske inngrep i veggen. Jeg registrerer flere sprekker i kledningen. Disse øker risikoen for råteskader i kledningen på grunn av at vann samler seg «inni» treverket. Kledningen er ikke ventilert. Det anbefales at det er gjennomgående luftespalte bak kledningen for å «luften ut» kondens som skapes på baksiden av kledningsbord som følge av varmetap gjennom veggen. Luftespalten vil også drenerer ut slagregn som trenger gjennom kledningen i sprekker og skjøter.

Eksempel på spredt råteskade i kledningen

- Råteskadet trekledning må skiftes ut.
- Det bør foretas tiltak for å bedre lufting av kledningen.

Om disse tiltakene ikke gjøres vil konsekvensen være at det oppstår skader av en slik art at kledningen og konstruksjoner må skiftes. Ved å etablere lufting av fasader reduseres risikoen for skader i skjulte deler av konstruksjonen.

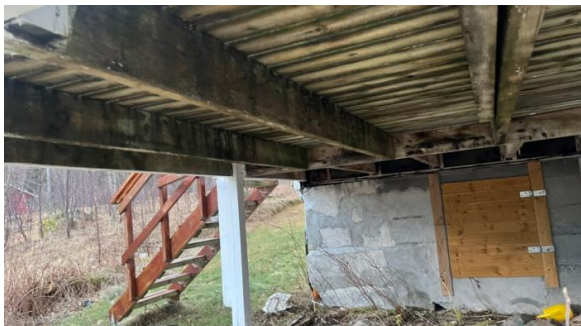
- Det er ikke montert rekkverk.
- Det er påvist fukt/råteskader i konstruksjonen.
- Rekkverket er for lavt i forhold til dagens krav til rekkverkshøyder.

Det er påvist skjevheter, råteskader og svekkelser i konstruksjonen som er av en slik art at det vil være mest hensiktsmessig å bygge verandaen opp på nytt fra og med fundamentene.

Eksempel på skader på verandaen

Veranda må bygges på nytt slik at sammenbrudd med risiko for skader på mennesker og bygninger unngås

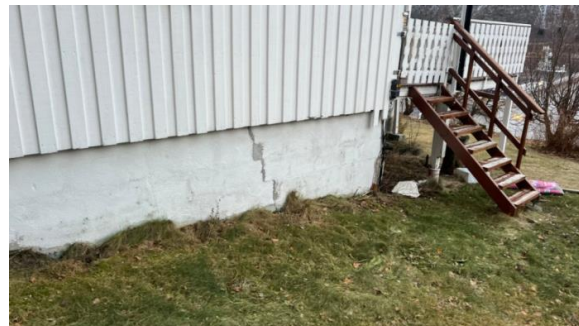
Manglende rekkverk på trappen.

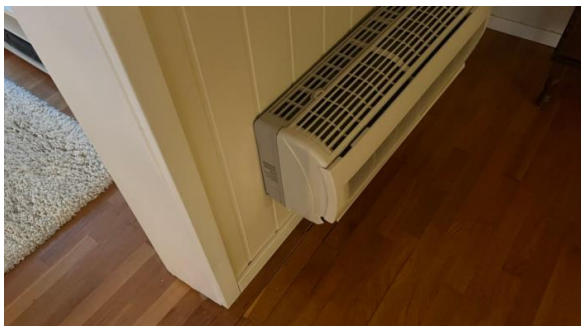
Parketten har skader under varmpumpen. Forøvrig er det generell slitasje som kan forventes ut fra bygningens alder.

Skader i parketten

- Overflater må utbedres eller skiftes.

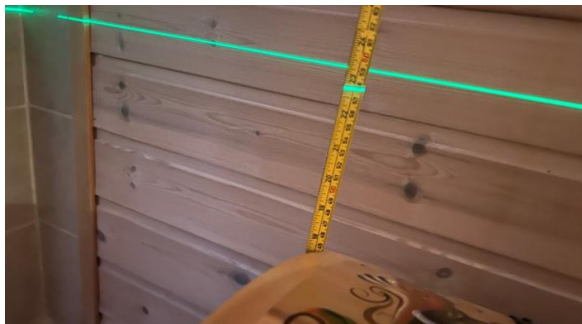
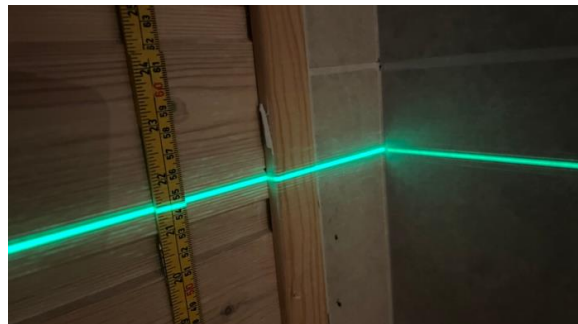
- Målt høydeforskjell på over 20 mm innenfor en lengde på 2 meter. Tilstandsgrad 3 gis med bakgrunn i standardens krav til godkjente måleavvik.
- Målt høydeforskjell på over 30 mm gjennom hele rommet. Tilstandsgrad 3 gis med bakgrunn i standardens krav til godkjente måleavvik.

Det er gjort planhetsmålinger i begge etasjene med trebjelkelag. Jeg har funnet forholdsvis store planavvik i begge etasjen, men størst rundt pipen i 2. etasje.

Høyde måling ved pipen på loftet

Høydemåling ved pipen på loftet

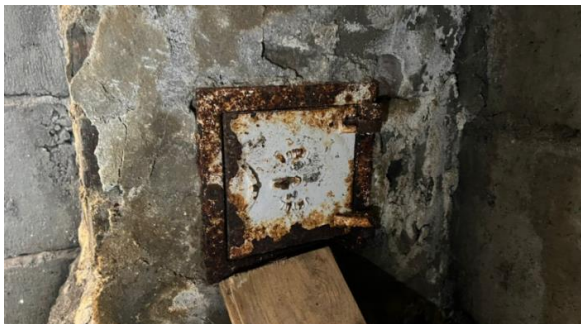
- Feieluke er skadet.

Det er stor risiko for brannspredning ved pipebrann siden sotluken ikke kan lukkes. Fyringsanlegget må ikke brukes før skaden er utbedret og anlegget gjennomgått av fagkyndige.

Sotluken holdes igjen med kledningsbord.

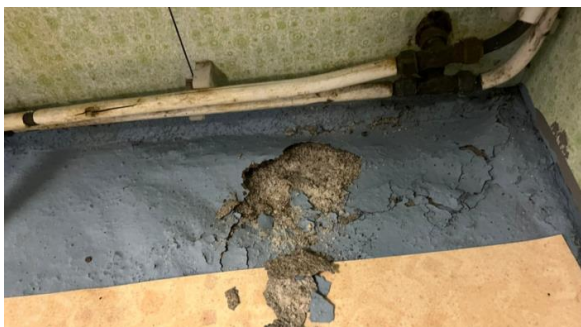
- Det er gjennom målinger påvist høyt fuktnivå i trevegger i underetg./kjeller, det er derfor ikke foretatt hulltaking
- Det er påvist indikasjoner på noe fuktgjennomtrenging i kjellergulv.

På oppføringstidspunktet til boligen var rutiner for dampsperre i grunnen ikke tilstrekkelig innarbeidet blant utførende, samt at materialkvaliteten på produktene var lav. Det viser seg ofte ved boliger oppført i dette tidsrommet at betonggulv i boliger kan ha kapillært oppsug fra grunnen. Utførte vegger under terreng er en risikokonstruksjon hvor vi ofte ser skader. På innvendige flater av grunnmuren er det brukt esp (isopor). Disse er svært brennbare. Overflater av brennbar isolasjon bør minst være tildekket med kledning. Slik kledning kan f.eks. være 13 mm tykke gipsplater. Men det må gjøres en individuell prosjektering i hvert tilfelle. Platene må være festet til konstruksjonens bæresystem. Disse isolasjonsplatene er ikke forsvarlig innkledd.

Fuktopptak gjennom gulvet fører til at overflatebehandlingen på gulvet løsner.

- Det påviste fuktnivå gir grunn til å overvåke konstruksjonen jevnlig for å se utvikling over tid, og eventuelt foreta tiltak for å unngå fuktskader.

Riktig innkledning av isopor må gjøres. Ved brann oppstår giftige gasser fra isopor (plastisolasjon). Det er stor sansynlighet for at det er skader på utførte trevegger.

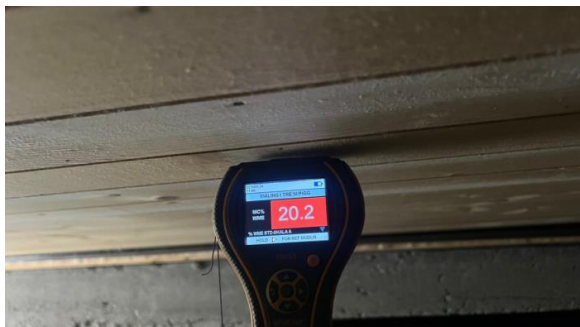
- Det er ikke tilfredsstillende ventilering av krypkjeller.
- Det er stedvis påvist fuktnivå som tilsier at konstruksjonen kan ha fuktskader.

Det er ikke montert jorddekkning (plast) mot grunnen. Dette øker fukttilgangen til bygningsdelen. Jeg har registrert store mengder lagret treverk og løssøre i krypkjelleren. Dette er med på å magasinere fukt samtidig som treverk gir god grobunn for råtesopp om øvrige forhold ligger til rette. Jeg har gjort fuktmålinger i krypkjelleren.

Disse verdiene er i områder hvor det kan oppstå sopp og råteskader.

Fuktmåling i treverk i krypekjelleren viser skadelige fuktverdier

- Overvåk konstruksjonen jevnlig. Avviket kan medføre behov for tiltak, men bør observeres over tid.

På grunn av avdekkede fuktopptak og fuktmålinger i oppforet gulv kan det ikke utelukkes skader i andre deler av den skjulte konstruksjonen. Skadet konstruksjonsvirke må derfor skiftes før det oppstår konstruksjonsvekkelser.

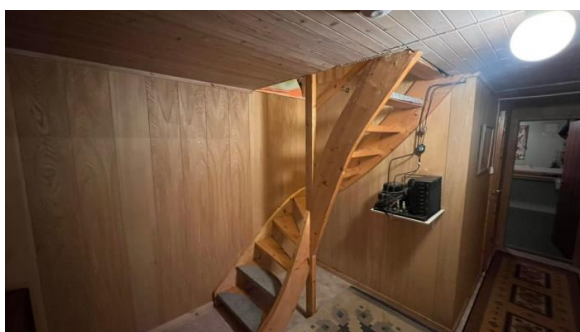
Konsekvensen av de påviste avvikene er økt risiko for fall/personskader.

Kjellertrapp uten rekkverk

- Rekkverk må monteres for å lukke avviket.

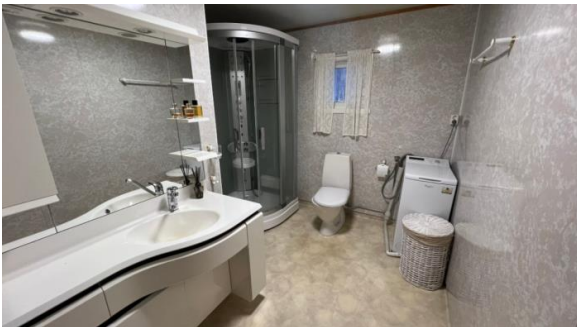
Det er gjort fuktøk, jeg ikke funnet negative fuktindikasjoner. Årsak kan være at rommet ikke har vært i bruk den siste tiden. Dusjkabinettet er helt avgjørende for at det ikke har oppstått fuktskader i rommet.

Det er ikke fall på gulvet. Rommet varmes opp med stråleovn over døren. Rommet er ikke ventilert. Baderomsinnredningen har fuktskader. Sanitærutstyr har skader.

Overdikt bad 1. etg.

Rommet må oppgraderes/renoveres før daglig bruk for å redusere risiko/omfang av skader. Ved å utsette gulv og vegger for vann kan det oppstå sopp og råteskader i skjulte deler av konstruksjonen.

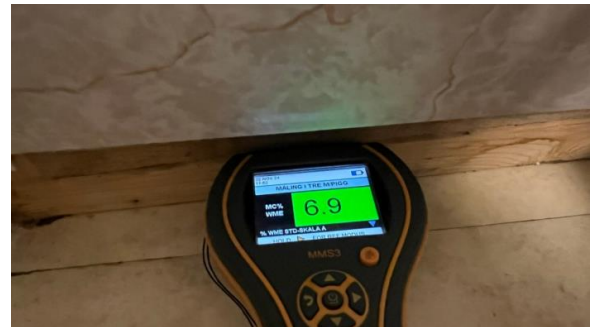
Fuktmåling i svill ved dusjkabinettet

På grunn av feil oppbygging av belegget på gulvet var det mulig å gjøre fuktmåling uten å ta hull i veggen. Det var ikke registrert skadelige fuktverdier ved målingen, men jeg ser fuktmerker i treverket som har vært utsatt for vann.

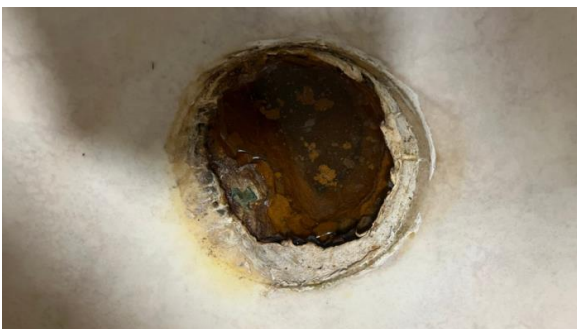
Feil utførelse av belegg i sluket

- Det er i hulltakingen påvist feil utførelse av konstruksjonen. Ingen skade konstatert.

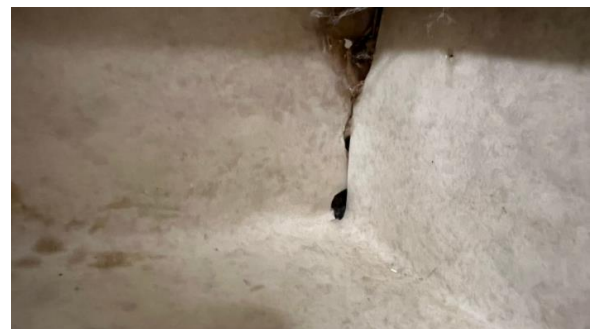
Eksempel på utett belegg

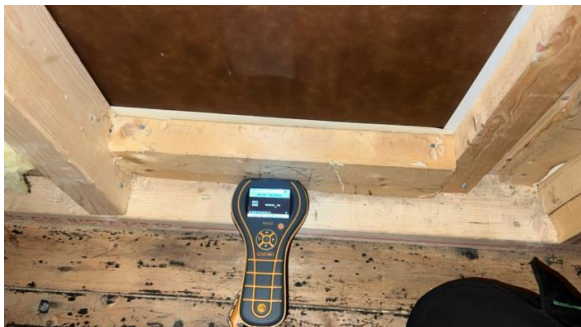
Hulltaking er foretatt uten å påvise unormale forhold. Inspeksjonen er gjort fra kneloftet mot toalettet. Fuktivtemåling (vekt%) i konstruksjonen ble målt til 0.

Fuktmåling inn mot våtrommet fra kneloftet.

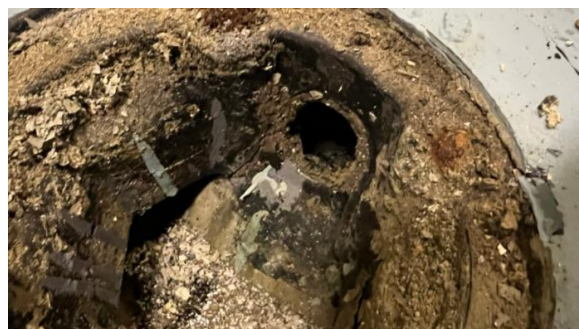
Med bakgrunn i at mer enn halvparten av forventet brukstid for skjulte røranlegg er passert. Ut over rust i sluk på badet i 1. etasje og manglende staketropp i sluk på vaskerommet er ingen symptomer på funksjonssvekkelse, men vær oppmerksom på at dette er en risikokonstruksjon.

Sluket på vaskerommet mangler tropp.

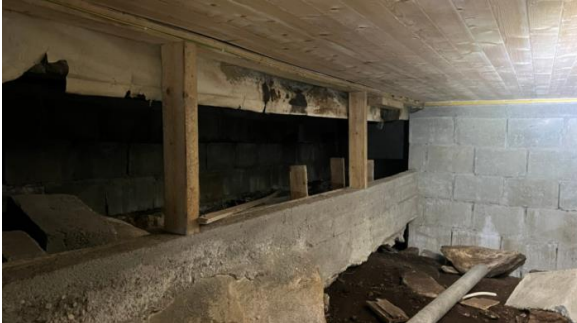
Manglende fundamentering til grunnen under sålen/betongfundamentet.

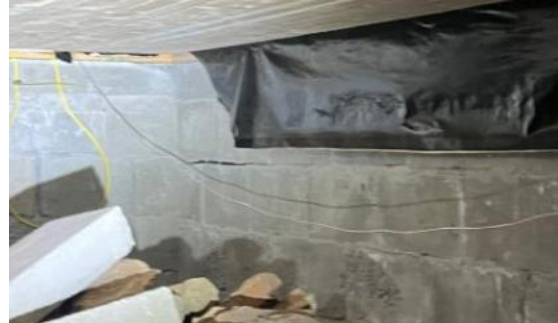
Eksempel på sprekk i grunnmuren som er tegn på jordtrykk

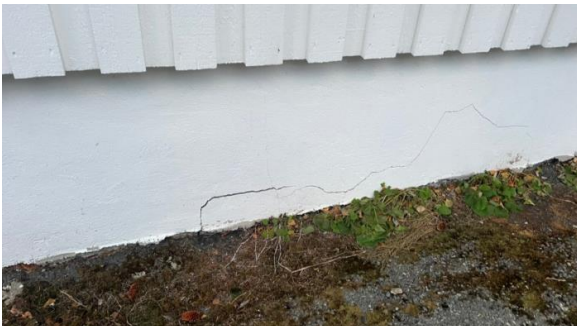
Sprekk i grunnmuren fra utsiden som indikerer skade som følge av jordtrykk.

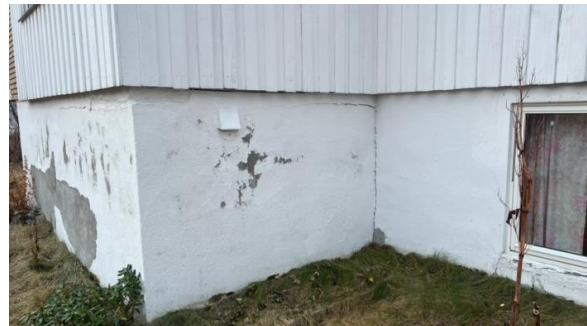
Det er registrert skråriss som er symptom på setninger.
Det er registrert utsigning av masser under grunnmuren.

Eksempel på sprekk i grunnmuren som er indikasjon på setning/bevegelse i grunnen.
