Mefjordveien 1506, 9386 SENJAHOPEN

**Innholdsrik enebolig i Senjahopen med flere soverom, to stuer og to bad - dobbelgarasje.**

Befaringsdato: 19.11.2024

# Tilstandsrapport

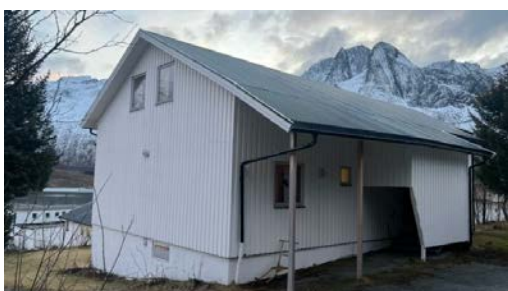
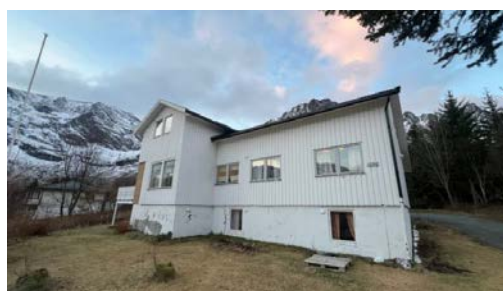
Manglende snøfangere kan føre til skader på mennesker og utstyr ved takras. Før snøfangere monteres må takkonstruksjonens styrke beregnes siden dette vil føre til økt vekt på taket.

Eksempel på manglende snøfangere

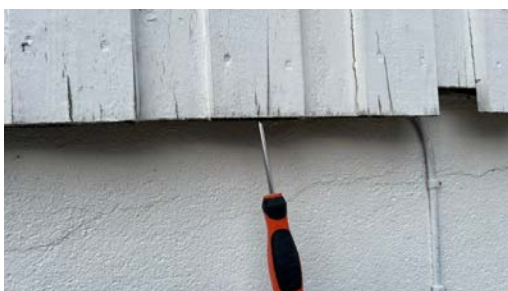
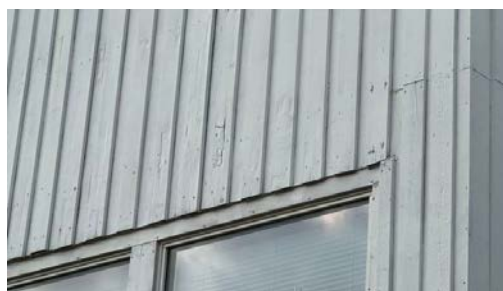
- Det er ingen eller liten lufting i nedre kant av kledning mot grunnmur.
- Det er påvist spredte råteskader i bordkledningen.

Eksempel på spredt råteskade i kledningen

- Råteskadet trekledning må skiftes ut.
- Det bør foretas tiltak for å bedre lufting av kledningen.

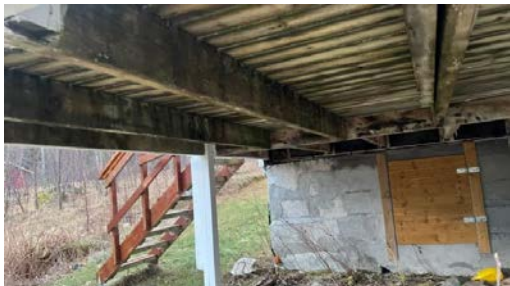
Det er ikke montert rekkverk.  
Det er påvist fukt/råteskader i konstruksjonen.  
Rekkverket er for lavt i forhold til dagens krav til rekkverkshøyder.

Det er påvist skjevheter, råteskader og svekkelser i konstruksjonen som er av en slik art at det vil være mest hensiktsmessig å bygge verandaen opp på nytt fra og med fundamentene.

Eksempel på skader på verandaen

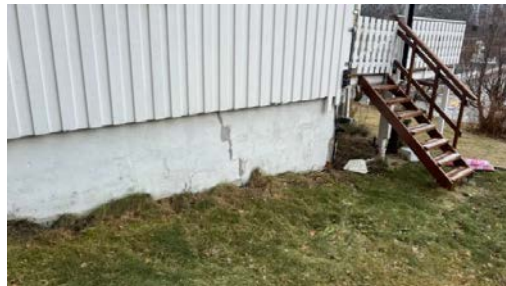
Manglende rekkverk på trappen.

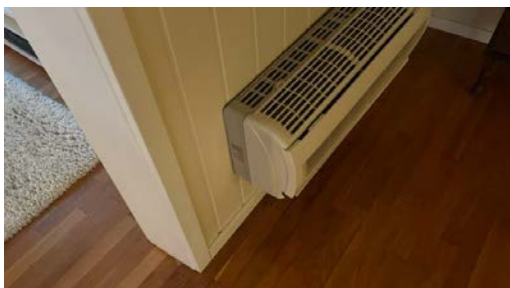
Parketten har skader under varmpumpen. Forøvrig er det generell slitasje som kan forventes ut fra bygningens alder.

Skader i parketten

- Overflater må utbedres eller skiftes.

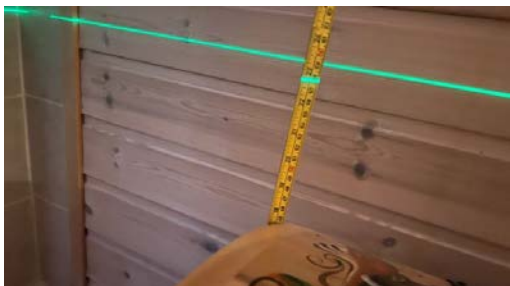
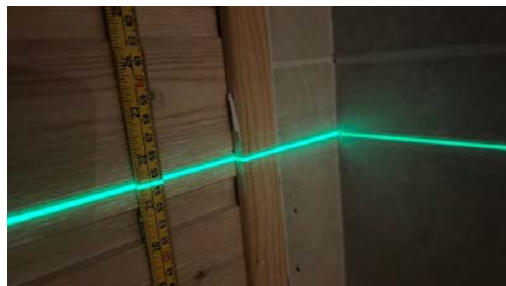
Målt høydeforskjell på over 20 mm innenfor en lengde på 2 meter. Tilstandsgrad 3 gis med bakgrunn i standardens krav til godkjente måleavvik.  
Målt høydeforskjell på over 30 mm gjennom hele rommet. Tilstandsgrad 3 gis med bakgrunn i standardens krav til godkjente måleavvik.

Det er gjort planhetsmålinger i begge etasjene med trebjelkelag. Jeg har funnet forholdsvis store planavvik i begge etasjen, men størsts rundt pipen i 2. etasje.

Høyde måling ved pipen på loftet

Høydemåling ved pipen på loftet

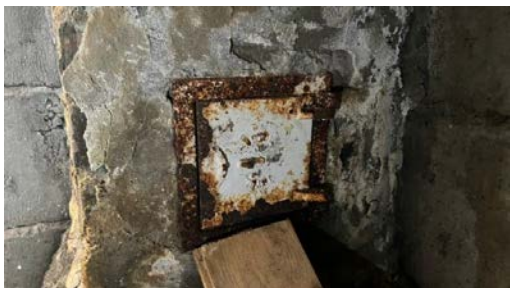
Feieluke er skadet.

Sotluken holdes igjen med kledningsbord.

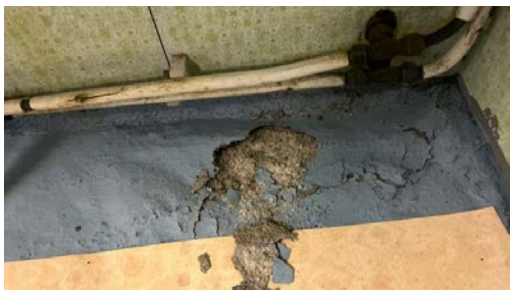
Det er påvist indikasjoner på noe fuktgjennomtrenging i kjellergulv.

Fuktopptak gjennom gulvet fører til at overlatebehandlingen på gulvet løsner.

- Det påviste fuktnivå gir grunn til å overvåke konstruksjonen jevnlig for å se utvikling over tid, og eventuelt foreta tiltak for å unngå fuktskader.

Riktig innkledning av isopor må gjøres. Ved brann oppstår giftige gasser fra isopor (plastisolasjon). Det er stor sansynlighet for at det er skader på utforede trevegger.

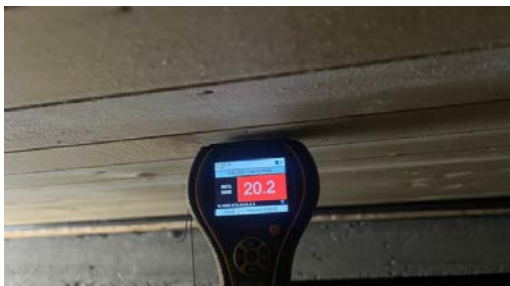
Det er ikke tilfredsstillende ventilering av krypkjeller. Det er stedvis påvist fuktnivå som tilsier at konstruksjonen kan ha fuktskader.

Disse verdiene er i områder hvor det kan oppstå sopp og råteskader.

Fuktmåling i treverk i krypekjelleren viser skadelige fuktverdier

På grunn av avdekkede fuktopptak og fuktmålinger i oppført gulv kan det ikke utelukkes skader i andre deler av den skjulte konstruksjonen. Skadet konstruksjonsvirke må derfor skiftes før det oppstår konstruksjonssvekkelser.

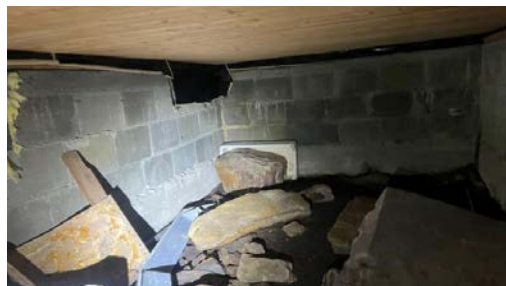
Det er ikke montert jorddekking (plast) mot grunnen. Dette øker fukttilgangen til bygningsdelen. Jeg har registrert store mengder lagret treverk og løssøre i krypkjelleren. Dette er med på å magasinere fukt samtidig som treverk gir god grobunn for råtesopp om øvrige forhold ligger til rette. Jeg har gjort fuktmålinger i krypkjelleren.

Oversiktsbilde av et av krypekjelleren

Krypekjellere er en risikokonstruksjon hvor vi ofte ser skader. Denne bygningsdelen må derfor inspiseres jevnlig slik at eventuelle skader ikke kan utvikle seg. Jeg anbefaler at det legges dampspærre på bakken, lagret materialer og utstyr må fjernes. Å monteres utstyr for logging/måling av temperatur og luftfuktighet sammen med kontrollert ventilasjon i krypekjelleren vil både sørge for kontrollert klima i bygningsdelen og redusere risiko for ytterligere skader.

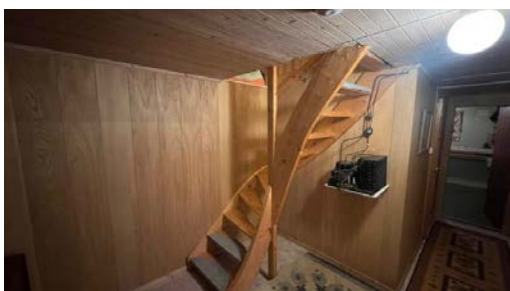
Konsekvensen av de påviste avvikene er økt risiko for fall/personskader.

Kjellertrapp uten rekkverk

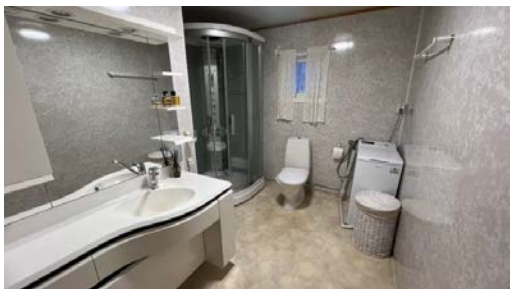
Overdikt bad 1. etg.

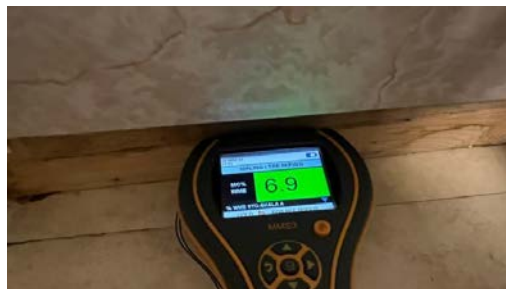
Det er gjort fuksøk, jeg ikke funnet negative fuktindikasjoner. Årsak kan være at rommet ikke har vært i bruk den siste tiden. Dusjkabinettet er helt avgjørende for at det ikke har oppstått fuktskader i rommet.

Fuktmåling i svill ved dusjkabinettet

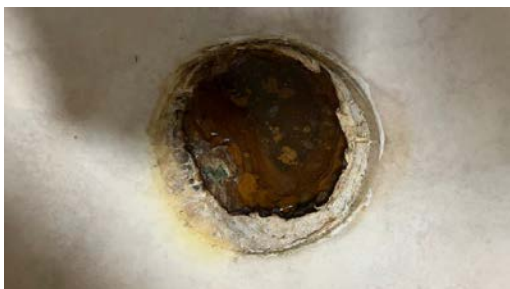
Feil utførelse av belegg i sluket

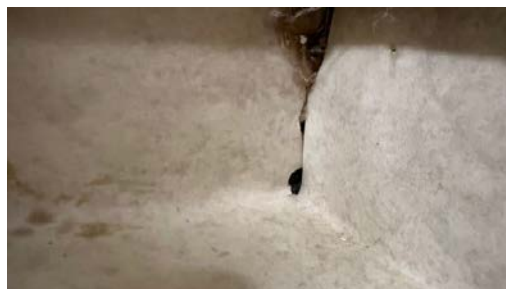
Det er påvist mangelfull/feil utførelse rundt rørgjennomføringer e.l. som gir fare for fukt i konstruksjonen i våtsone.

Eksempel på utett belegg

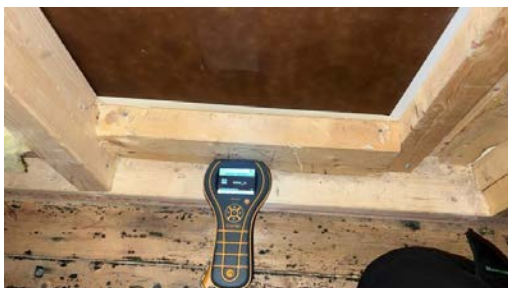
Hulltaking er foretatt uten å påvise unormale forhold. Inspeksjonen er gjort fra kneloftet mot toalettet. Fuktkvotemåling (vekt%) i konstruksjonen ble målt til 0.

Fuktmåling inn mot våtrommet fra kneloftet.

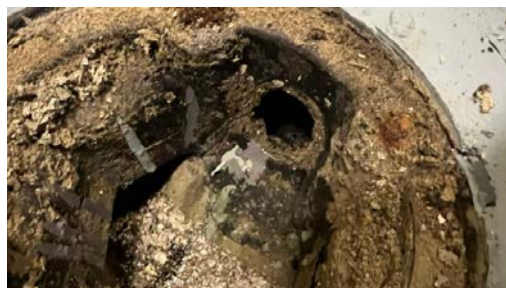
Med bakgrunn i at mer enn halvparten av forventet brukstid for skjulte røranlegg er passert. Ut over rust i sluk på badet i 1. etasje og manglende staketropp i sluk på vaskerommet er ingen symptomer på funksjonssvekkelse, men vær oppmerksom på at dette er en risikokonstruksjon.

Sluket på vaskerommet mangler tropp.

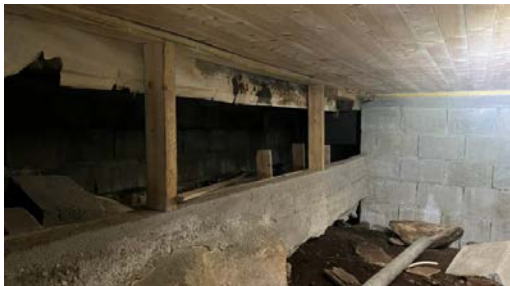
Manglende fundamentering til grunnen under sålen/betongfundamenter.

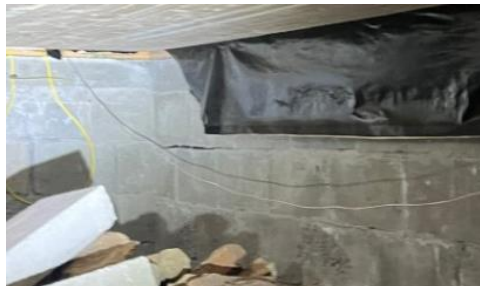
Eksempel på sprekk i grunnmuren som er tegn på jordtrykk

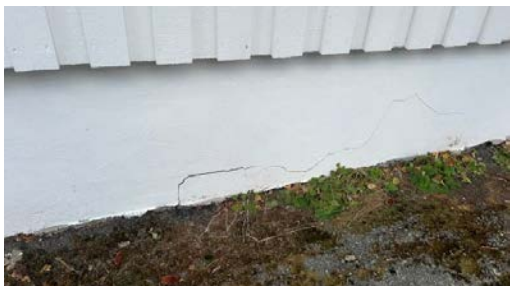
Sprekk i grunnmuren fra utsiden som indikerer skade som følge av jordtrykk.

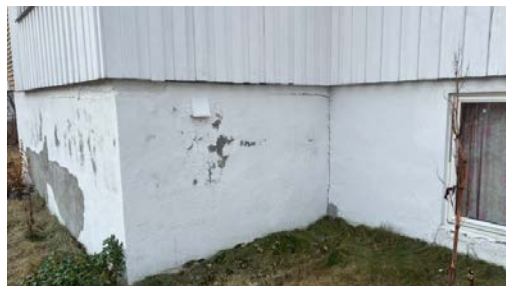
Det er registrert skråriss som er symptom på setninger.

Eksempel på sprekk i grunnmuren som er indikasjon på setning/bevegelse i grunnen.
