Tilstandsrapport

Fritidsbolig

Bjerkhueveien 37, 3783 KRAGERØ
SKJÆRGÅRD

Befaringsdato: 26.03.2025

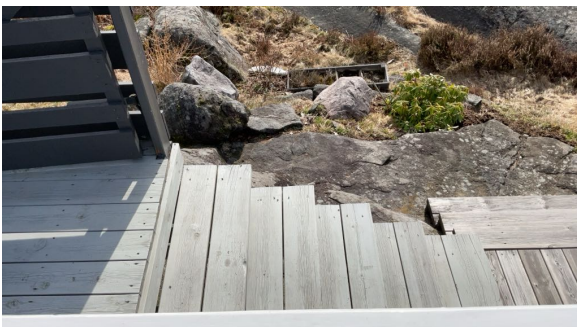
TG 3 Utvendige trapper

Det er trapper av tre.

- Det er ikke montert rekkverk.

Kostnadsestimat: Under 10 000

- Rekkverk må monteres for å lukke avviket.

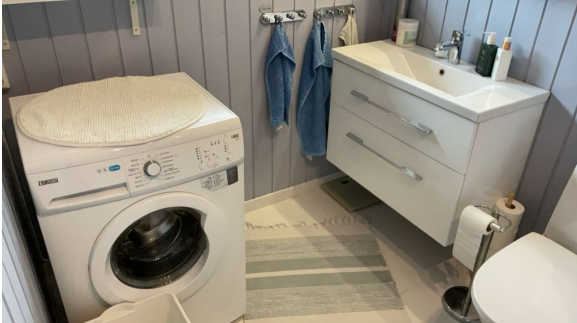
TG 2 Andre innvendige forhold

Det er innredet dusjrom, med servant, wc og opplegg til vaskemaskin.

Rommet er ikke utført som et moderne våtrom.

Rommet trenger full oppgradering for å bli et moderne våtrom.

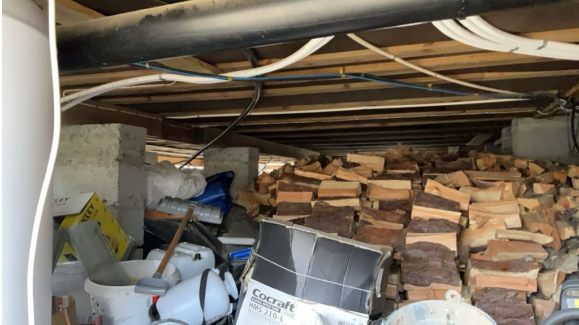
TG 2 Utvendige vann- og avløpsledninger

Det er offentlig avløp via private stikkledninger Det er privat grunnboret brønn.

- Det foreligger ingen dokumentasjon på vannkvaliteten på brønnvannet.

- Foreta kontroll av brønnvann.
