# Tetenvegen 1 2270 FLISA

## Tilstandsrapport Eierskifte

Boligtype: Leilighet i boligblokk

Byggeår: 2019

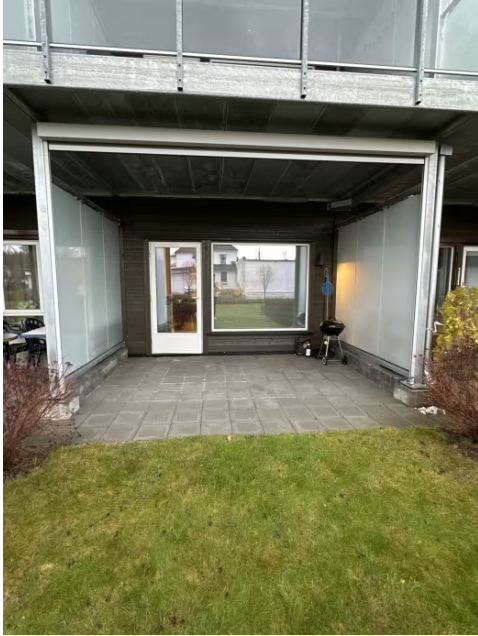
Uteplass med adkomst fra stue og terreng.

**Oppsummering av balkong, terrasse, platting** **TG-1**

Ingen vesentlige avvik eller skader ble registrert.

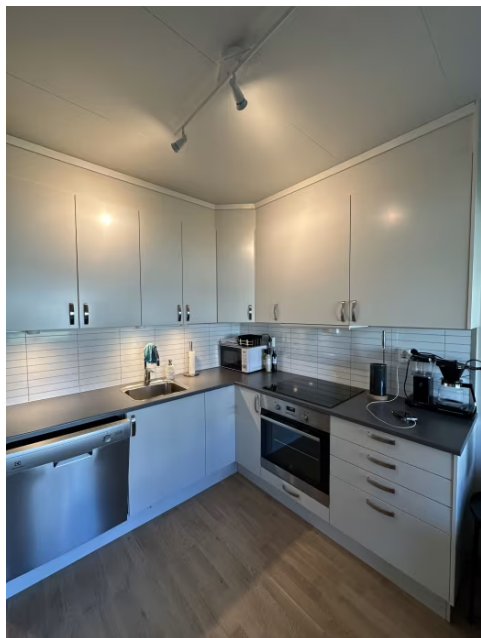
Viser kjøkkeninnredning og hvitevarer.

Innredningen vurderes å være i funksjonell tilfredsstillende stand og ingen symptom på fukt eller skader ble påvist i utsatte soner.

Det må monteres føler på lekkasjesikring under oppvaskmaskin.

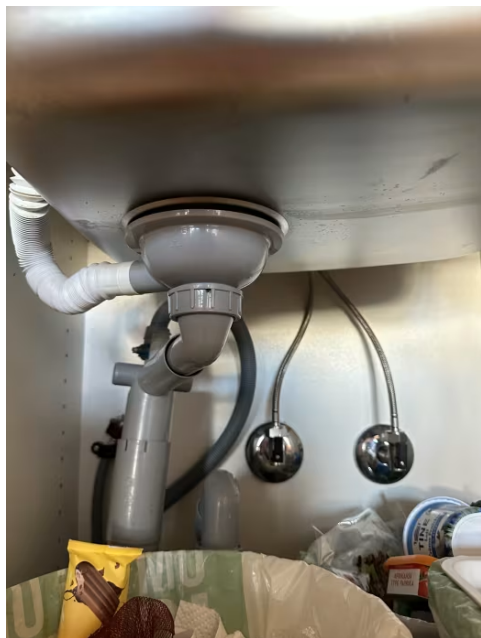
Viser vann og avløpsinnstallasjoner under kum.

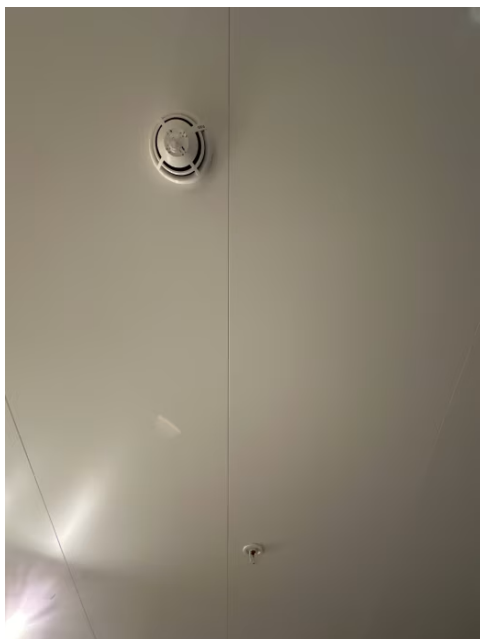
Viser brannvarsling og sprinkel i tak.

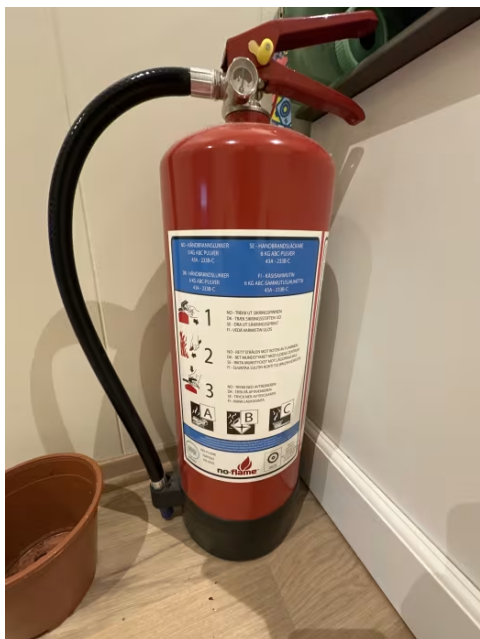
Viser brannslukningsapparat.

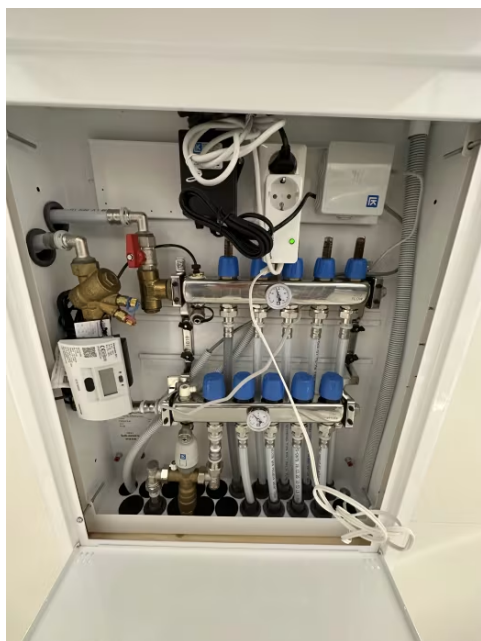
Vannrør med rør i rør system fra fordelerskap plassert i himling på bad og frem til sanitærinstallasjoner på baderom og kjøkken.

Ingen lekkasjer eller skader ble registrert, generelt anbefales regelmessig testing av hovedstoppekran for å kontrollere at den stenger ved en eventuell lekkasje. Rørkurser i fordelerskap anbefales merket for god oversikt.

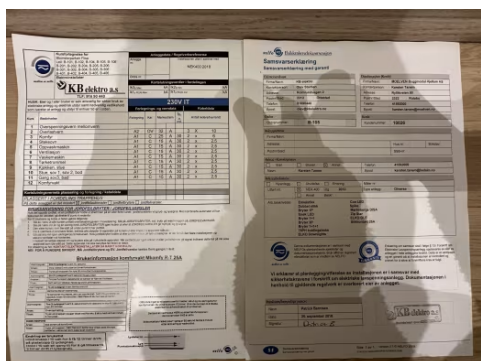
Viser kursfortegnelse og samsvarserklæring.

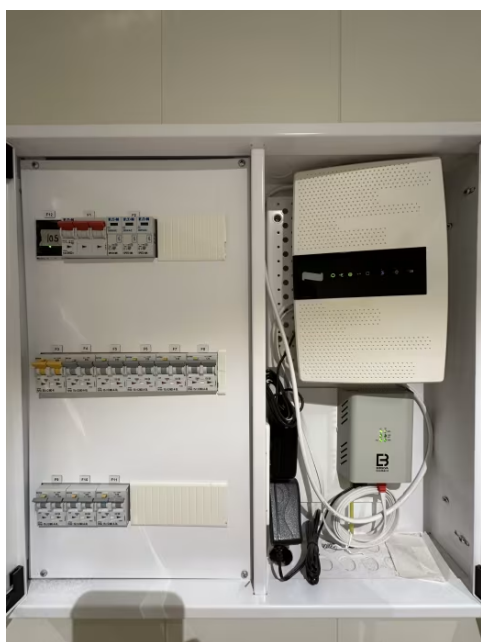
Viser innfelt sikringsskap plassert i gang.

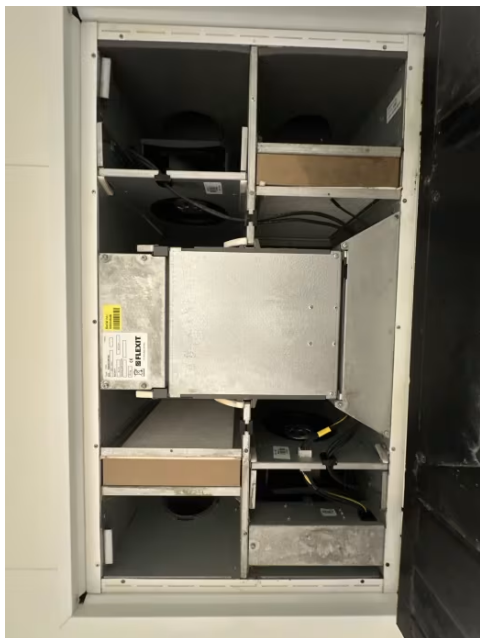
Viser innvendig i ventilasjonsaggregat.

Det registreres mindre kondens på filter. Det registreres alarm ved display ved kjøkken. Eier opplyser om at dette blir utbedret før salg.

For å sikre et godt inneklima bør anlegg og kanaler rengjøres jevnlig. Filter bør byttes to ganger i året. Ventilasjonsaggregatet bør rengjøres en gang i året, og storrengjøringen av selve ventilasjonsanlegg- og kanaler bør ha en intervall på hvert fjerde år.

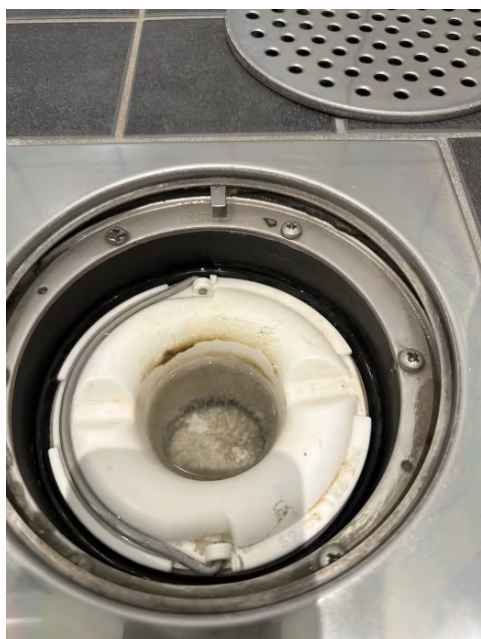
Viser sluk i dusjsonen.

Ingen symptomer på skader ble registrert på befaringdagen.
