Tilstandsrapport

Enebolig

Lunden 42 , 4319 SANDNES

Befaringsdato: 17.03.2026

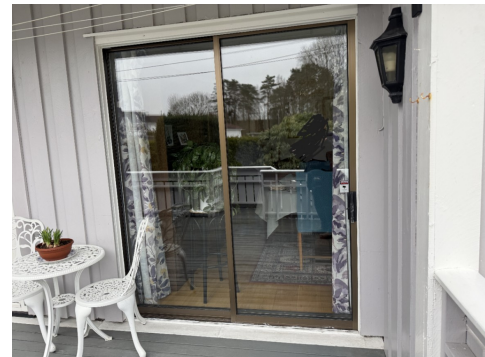
TG 2 Balkonger, terrasser og rom under balkonger

Deler av treverket, søyler og utvendig trapp er i direkte kontakt med terrenget og har dermed har større fukt belastning enn treverket ellers.

Mindre ujevnheter i terrassegulv, kan skyldes manglende fundamentering.
Deler av treverket som er i direkte kontakt med terrenget har større fuktbelastning enn treverket ellers.
Konstruksjoner av tre skal normalt ha klaring mot terreng for å sikre tilstrekkelig uttørking og hindre kapillært opptak av fukt.
Noe tørke sprekker i terrassebord/trinn utvendig trapp.

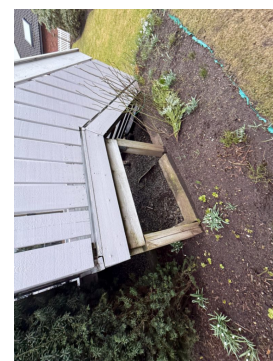
TG 2 Utvendige trapper

- Betongtrapp har mindre sprekker/skader
- Utvendig trapp i betong ved entre har sprekker, mangler rekkverk/håndrekk.
Manglende håndrekk på vegg ved en utvendig kjellertrapp

Manglende håndrekke på vegg ved en utvendig kjellertrapp innebærer flere sikkerhets- og bruksmessige konsekvenser ifbm. personsikkerhet, økt fallrisiko. Sluk i kjellerhals bør holdes åpen og fri for løv etc, dette for å hindre oversvømmelse ved mye nedbør.

- Påviste skader må utbedres.

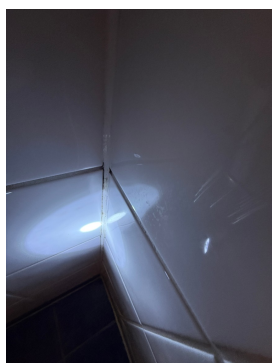
Riss/sprekk silikon fuger i dusj.

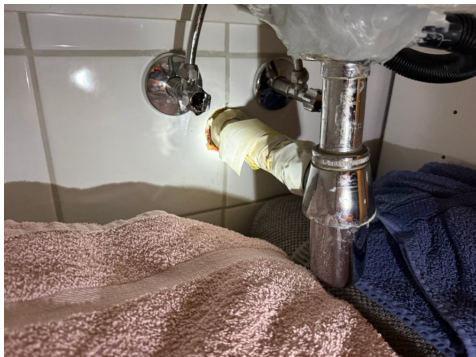
Tape rundt avløpsrør under vask.

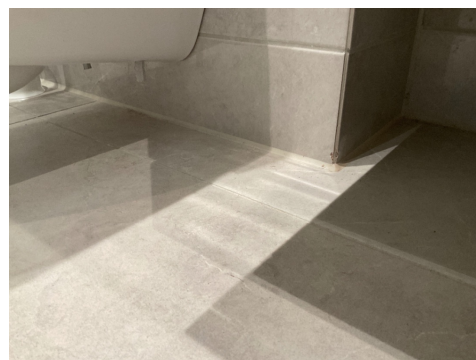
Mindre hakk i flis utv. hjørne i bunn av toalett kasse.

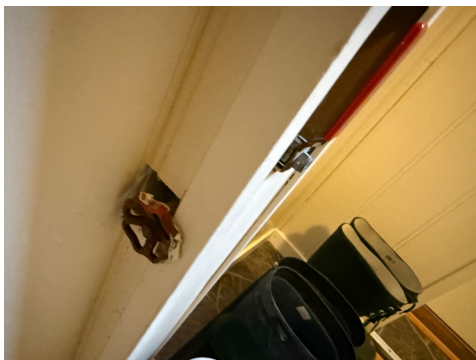
Gammel skru stoppekran
