# Tilstandsrapport

Enebolig

Lunden 42 , 4319 SANDNES

Befaringsdato: 17.03.2026

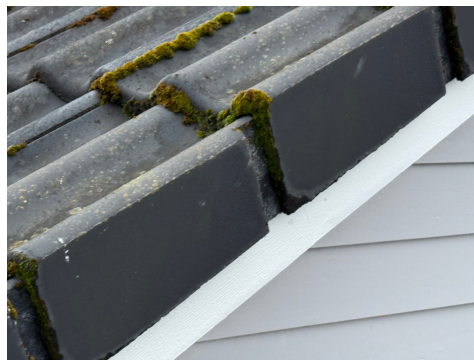
### TG 3 Nedløp og beslag

Takrenner og nedløp av aluminium, påregnelig med noe lekkasje i skjøter med pakning over tid.

**Kostnadsestimat: 20 000 - 100 000**

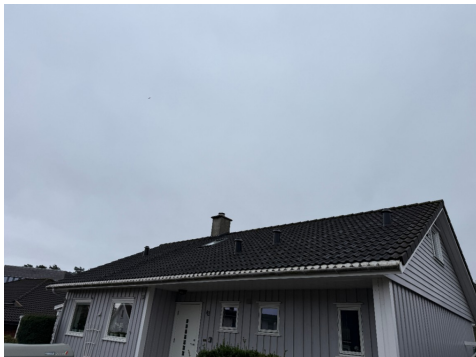
## TC 2 Veggkonstruksjon

- Det er ingen eller liten lufting i nedre kant av kledning mot grunnmur.
- Det er avvik:

Utvendig kledning med varierende alder, påregnelig med slitasje og noe nedbrytning og tørkesprekker på de mest utsatte steder.

- Tiltak:
  - Uten tilstrekkelig lufting bak bordkledningen kan fuktighet som trenger inn bak bordene eller gjennom veggen innenfra ikke tørke opp. Dette skaper ideelle forhold for råtesopp og muggvekst.

Tetting rundt bygning, muse tetting anbefales kontrollert  
Når mus først kommer inn kan de skade isolasjon, dampsperre, gnage hull i isolasjon, lage reir, skade dampsperran gnage på elektriske kabler/rør osv.

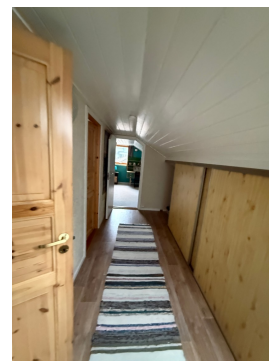
## TC 2 Vinduer

- Det er påvist at enkelte vinduer er vanskelig å åpne/lukke.
- Det er påvist avvik rundt innsettsdetaljer.
- Det er påvist tegn på innvendig kondensering av enkelte vindusglass.

Vinduer med noe varierende alder, noe slitasje i enkelte karmen som er mye utsatt for sol og fuktighet.  
Tegn til kondensering i enkelte vinduskarmen, dette skyldes normalt for liten utskiftning av inneluften.

- Kondensering på enkelte glass har medført fuktskader i treverk som kan medføre utskiftningsbehov av enkelte vinduer.

Det må påregnes utskiftninger på de eldste og mest utsatte vinduer på sikt.(2 stk. på loft)

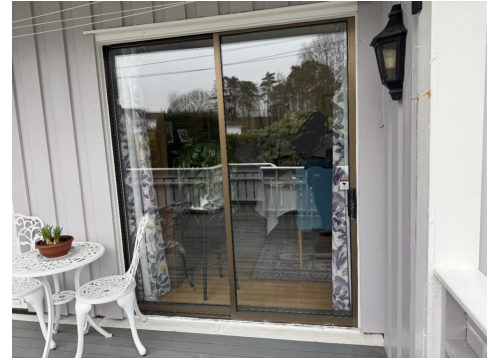
## TG 2 Balkonger, terrasser og rom under balkonger

Deler av treverket, søyler og utvendig trapp er i direkte kontakt med terrenget og har dermed har større fukt belastning enn treverket ellers.

Deler av treverket som er i direkte kontakt med terrenget har større fuktbelastning enn treverket ellers.

Konstruksjoner av tre skal normalt ha klaring mot terreng for å sikre tilstrekkelig uttørking og hindre kapillært opptak av fukt.  
Noe tørke sprekker i terrassebord/trinn utvendig trapp.

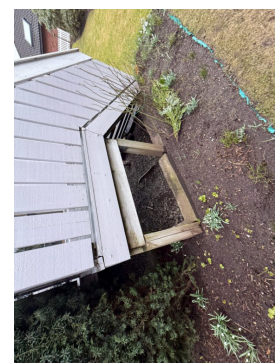
## TG 2 Utvendige trapper

- Betongtrapp har mindre sprekker/skader
- Utvendig trapp i betong ved entre har sprekker, mangler rekkverk/håndrekk.  
Manglende håndrekk på vegg ved en utvendig kjellertrapp

Manglende håndrekke på vegg ved en utvendig kjellertrapp innebærer flere sikkerhets- og bruksmessige konsekvenser ifbm. personsikkerhet, økt fallrisiko. Sluk i kjellerhals bør holdes åpen og fri for løv etc, dette for å hindre oversvømmelse ved mye nedbør.

- Påviste skader må utbedres.

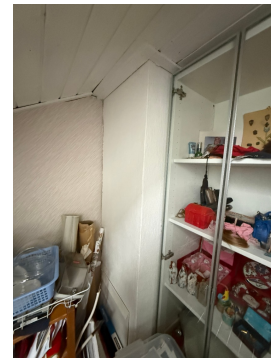
## TG 2 Rom Under Terreng

- Det er gjennom hulltaking påvist høyt fuktnivå inne i trekonstruksjonen i hulltakingen, men ikke påvist fuktskader i dette området. Høy luftfuktighet kan over tid føre til muggvekst eller sverting av materialer. Samtidig kan materialer og konstruksjoner bli ødelagt.
- Det er gjennom målinger påvist høyt fuktnivå i trevegger i underetg./kjeller, det er derfor ikke foretatt hulltaking
- Det er avvik:

Fukt registrert i påført vegg kjellerstue ved hulltaking, og fukt i skillevegger hobbyrom kjeller.

Noe kalk/saltutslag på grunnmuren i hobbyrom kjeller, der denne er synlig, dette tyder på at muren transporterer noe fukt. Påvist fukt og skader kan ha en årsakssammenheng med dårlig drenering/fuktsikring av boligen. Åpning mellom grunnmur og innvendig stedstøpt gulv i underetasjen er ikke fuget. Det kan komme opp noe jorddamp i disse fugene og forårsake fukt i påførede vegger.

Det registreres feil oppbygging av utlektet vegg med bruk av dampsperre i veggen. Dampsperre (plastfolie) er ikke anbefalt i utlektede vegger på grunnmur hvor grunnmuren ligger mer en 50% under bakken pga at denne hindrer uttørking. Åpning mellom grunnmur og innvendig stedstøpt gulv i underetasjen er ikke fuget. Det kan komme opp noe jorddamp i disse fugene og forårsake fukt i påførede vegger.

Registrert fukt i veggkonstruksjonen innebærer økt risiko for skjult skadeutvikling i organiske materialer. Over tid kan dette føre til svekket bæreevne i konstruksjonen, dårligere innneklima og behov for omfattende utbedringer. Dersom fuktårsaken ikke avdekkes og utbedres, må det påregnes økte kostnader til reparasjon, utskifting av materialer og eventuelt sanering.

- Tiltak:
- Ytterligere undersøkelser må foretas for å få kartlagt tilstanden og omfanget på eventuelle skader.
- Det påviste fuktnivå gir grunn til å overvåke konstruksjonen jevnlig for å se utvikling over tid, og eventuelt foreta tiltak for å unngå fuktskader.

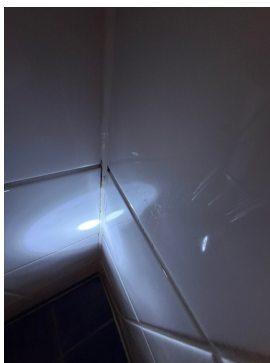
U fagmessig utførelse av silikonfuger tetsjikt ved rørgjennomføringer og overgang gulv/vegg. Riss/glipper og noe misfarging i silikonfuger i dusj og i overgang gulv/vegg. Det bør forventes en redusert gjenværende brukstid på membran/ tettesjikt som følge av alder/ membran har passert mer enn halvparten av sin forventede levetid. Ved endret bruk kan det forekomme skader i lukket konstruksjon.

Riss/sprekk silikon fuger i dusj.

- Fuger bør skiftes ut.
- Overflater må utbedres eller skiftes.
- Dersom tiltaket ikke utføres er det fare for videre skadeutvikling.
- Tiltak:

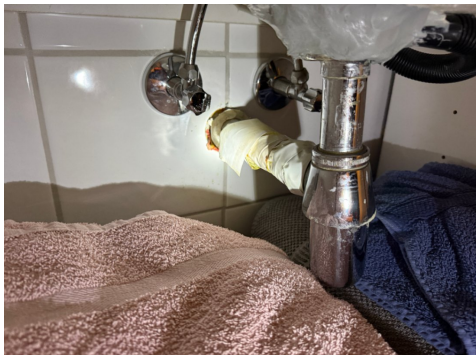
Tape rundt avløpsrør under vask.

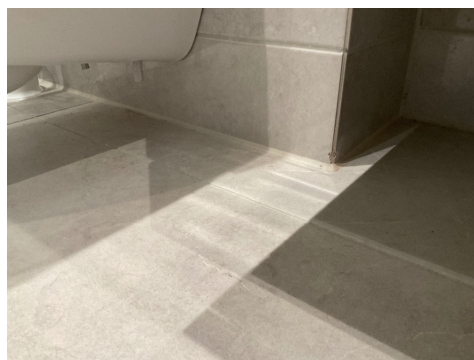
Mindre hakk i flis utv. hjørne i bunn av toalett kasse.

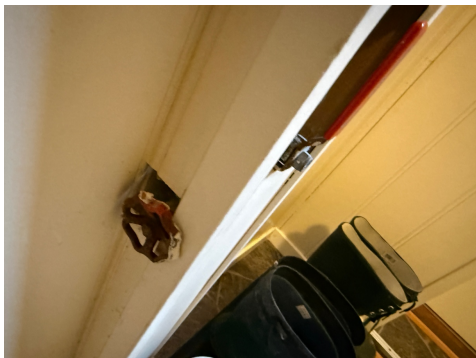
Gammel skru stoppekran

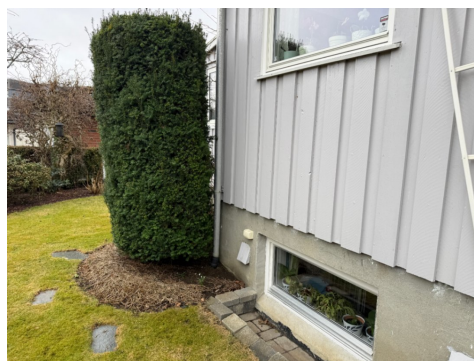
### TC 2 Grunnmur og fundamenter

Sprekkdannelser i grunnmuren medfører økt risiko for fuktinntrenging, da vann kan trenge inn gjennom sprekkenes og forårsake skader i tilstøtende konstruksjoner. Over tid kan dette føre til frostsprengning, ytterligere utvidelse av sprekkenes og forverring av skadene

- Påviste skader må utbedres.
- Lokal utbedring må utføres.
- Andre tiltak:

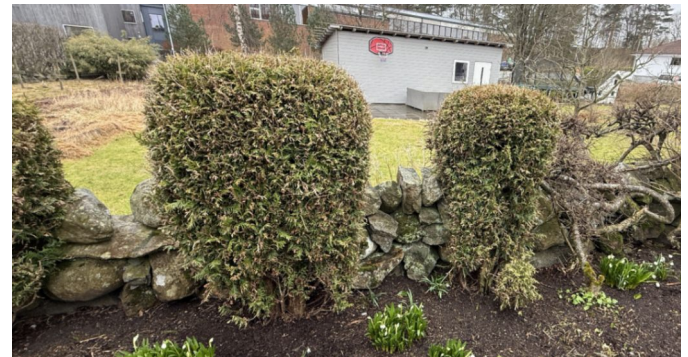
## TG 2 Terrengforhold

Mindre sig i terreng med belegningsstein skyldes ofte utilstrekkelig preparering og komprimering av underlaget samt naturlig slitasje over tid. Dette kan gi ujevn overflate, oppsamling av vann, økt risiko for videre setninger .

- Det bør foretas terrengjusteringer.
- Tiltak:
