# Tilstandsrapport

📍 Hesselbergs gate 1 C, 0555 OSLO

# gnr. 228, bnr. 465

Rapportdato: 09.05.2025

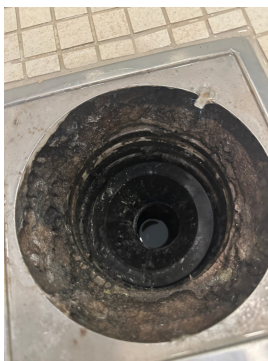
- Det må gjøres nærmere undersøkelser. Manglende membran/tettesjikt medfører risiko for lekkasjer og fukt i konstruksjonen.

Sluk i plast, plassert i dusjnissje

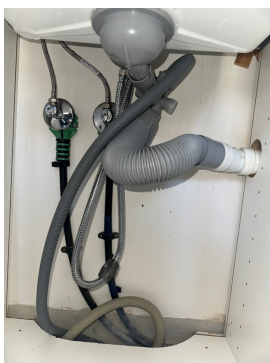
Det er observert manglende tetthylser  
rundt vannrør til servant på bad.  
Det er ikke montert Waterguard/  
lekkasjestopper på kjøkken.

Ifølge de nye byggeforskriftene (Tek 17)  
skal det være automatisk lekkasjestopper  
i rom med vanninstallasjoner, dersom det  
ikke er vanntette gulv eller sluk. I alle boliger  
som er bygd eller rehabilitert etter 2010  
skal det være installert vannstopper.

Røropplegg i kjøkkenbenk

Det anbefales i tillegg å montere Waterguard/  
vannstopper på vanninstallasjoner i rom uten sluk.  
Manglende Waterguard kan føre til større  
vannlekkasje om ett vannrør skulle lekke.

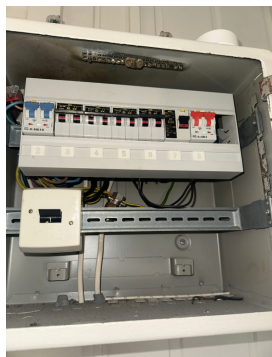
Sikringsskap med automatsikringer.
